Untersuchungsbericht

Art des Ereignisses:	Unfall
Datum:	24. April 2018
Ort:	Mittelfischach
Luftfahrzeug:	Ultraleichtflugzeug
Hersteller/Muster:	Air Lony / Skylane
Personenschaden:	Pilot tödlich verletzt
Sachschaden:	Ultraleichtflugzeug zerstört
Drittschaden:	Flurschaden
Aktenzeichen:	BFU18-0461-3X

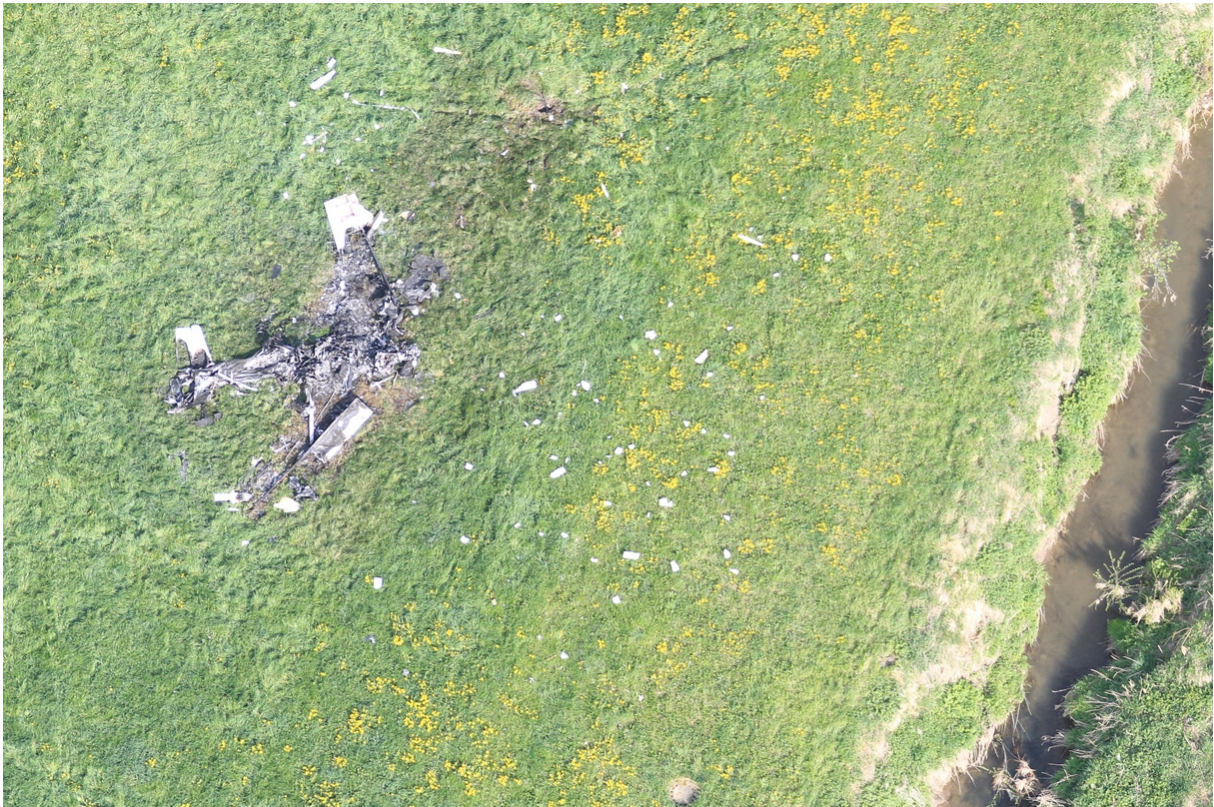
Das Wrack lag in Rückenlage. Spuren der ersten Bodenberührung befanden sich ca. 4 m westlich des Wracks. An der Aufprallstelle befand sich der Abdruck einer Tragflächenkante in West-Ost-Richtung verlaufend. Eines der Propellerblätter befand sich an der Einschlagstelle und je ein weiteres Blatt ca. 2 m westlich und sowie ca. 6 m östlich davon.

Übersichtsaufnahme des Wracks
