Untersuchungsbericht

Art des Ereignisses:	Unfall
Datum:	30. Mai 2018
Ort:	Herten-Rheinfeldern
Luftfahrzeug:	Motorsegler
Hersteller / Muster:	Scheibe / SF 25 C
Personenschaden:	eine Person leicht verletzt eine Person schwer verletzt
Sachschaden:	Luftfahrzeug schwer beschädigt
Drittschaden:	keiner
Informationsquelle:	Untersuchung durch Beauftragte der BFU
Aktenzeichen:	BFU18-0665-3X

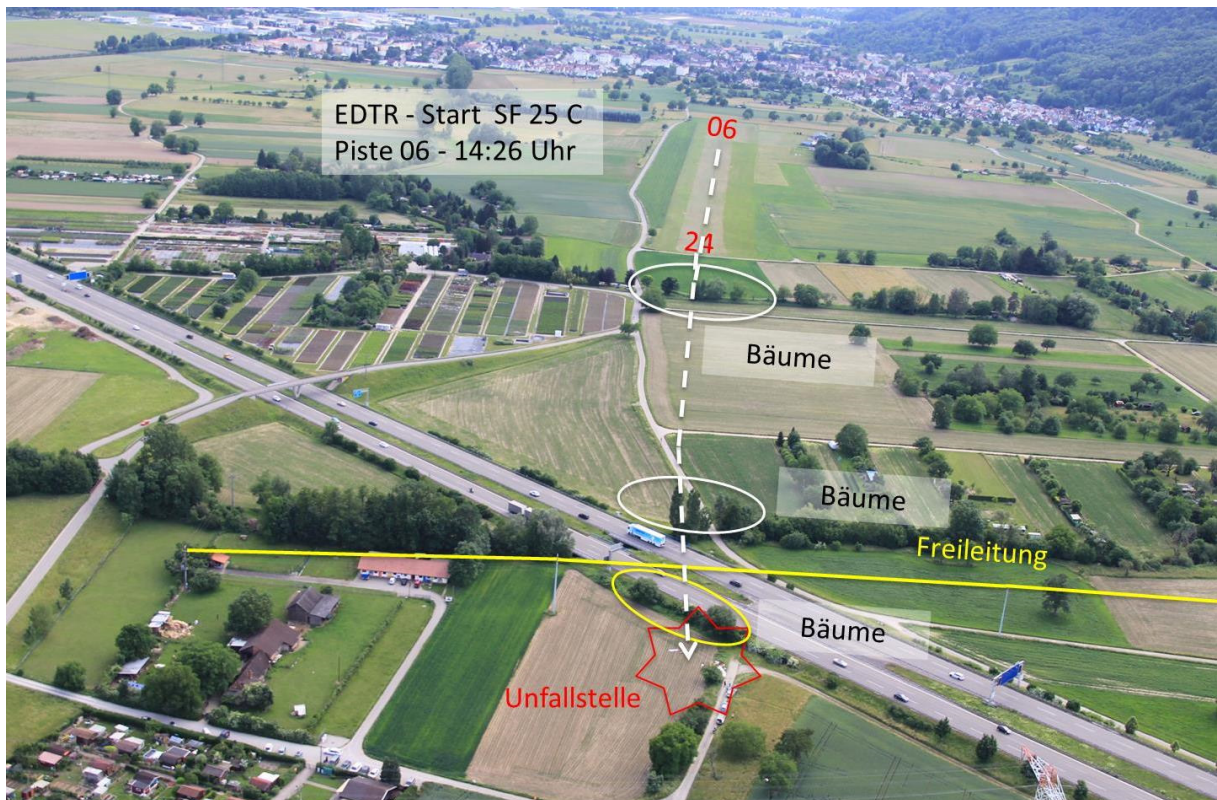
Von Zeugen wurde beim Startlauf beobachtet, wie der Motorsegler nach dem Abheben zwischen der Halbbahnmarkierung und dem hinterem Bahnende abhob und anschließend nur sehr langsam an Höhe gewann. Nach Aussage des Piloten hatte er sich für den Startverlauf vorgenommen, den Startlauf abubrechen, wenn das Luftfahrzeug bis zum Erreichen der Halbbahnmarkierung nicht abgehoben hatte. Die erste Hindernisreihe, eine Baumreihe im Abflug quer zur Flugrichtung, wurde knapp überflogen, worauf von Zeugen danach ein leichtes Absacken des Motorseglers beobachtet wurde. Der Pilot gab dazu an, dass er nach dem Überfliegen der Baumreihe einen Abwind spürte.

Im Bereich der BAB A 861 kippte das Luftfahrzeug dann über die linke Tragfläche ab, berührte mit der rechten Tragfläche eine quer zur Abflugrichtung verlaufende Freileitung und stürzte anschließend am Rande eines Feldes in den Bewuchs von Büschen und Bäumen.

Flugverlauf mit Unfallstelle

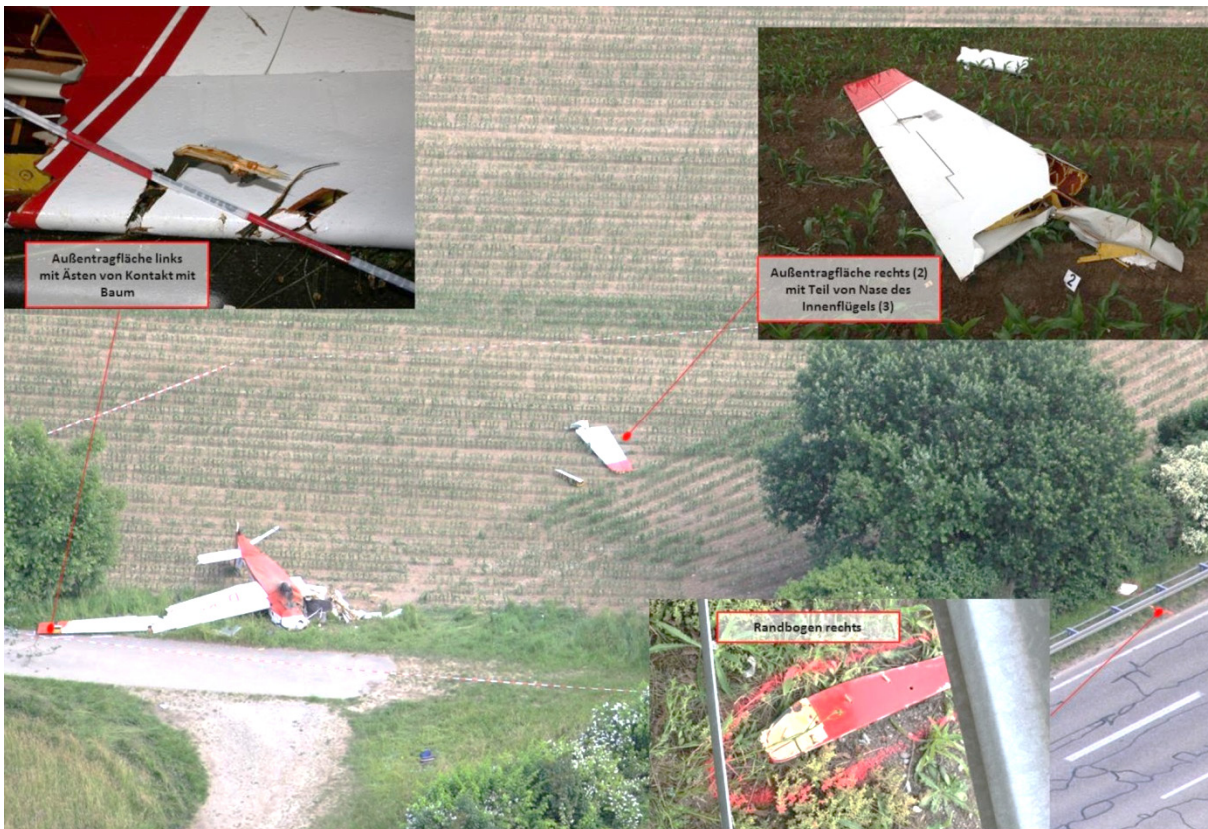
Etwa 1km nord-östlich des Sonderlandeplatzes Herten-Rheinfeldern stürzte das Luftfahrzeug nach dem Start auf der Betriebspiste 06 hinter der BAB A861 am Rande eines Feldes in den Bewuchs von Büschen und Bäumen. Der Rumpf lag auf dem Rücken in Ausrichtung 310°. Die linke Tragfläche war mit dem Rumpf verbunden und in Höhe der halben Halbspannweite gebrochen. Der Innenflügel der rechten Tragfläche war zerstört und lag gestaucht zum Teil unter und neben dem Rumpf. Die Flügelwurzeln rechts und links waren mit dem Rumpf verbunden. Das linke Höhenruder lag in Flugrichtung links neben dem Wrack auf dem Boden. Die rechte Tragfläche war im Bereich der halben Halbspannweite abgerissen und lag 14 m vor der Wrackendlage.

Unfallstelle mit Wrackteilverteilung

An den Bauteilen der rechten Tragfläche fanden sich Spuren und Beschädigungen von der Berührung mit der quer zur Anflugrichtung verlaufenden Freileitung. Der Randbogen der rechten Tragfläche lag an der Leitplanke der Autobahn und war somit ca. 32 m entfernt vom Wrack.
