Untersuchungsbericht

Art des Ereignisses:	Unfall
Datum:	12. Juni 2018
Ort:	nahe Berne
Luftfahrzeug:	Hubschrauber
Hersteller / Muster:	Enstrom Helicopter Corporation / 280C
Personenschaden:	ohne Verletzte
Sachschaden:	Luftfahrzeug schwer beschädigt
Drittschaden:	geringer Flurschaden
Aktenzeichen:	BFU18-0752-3X

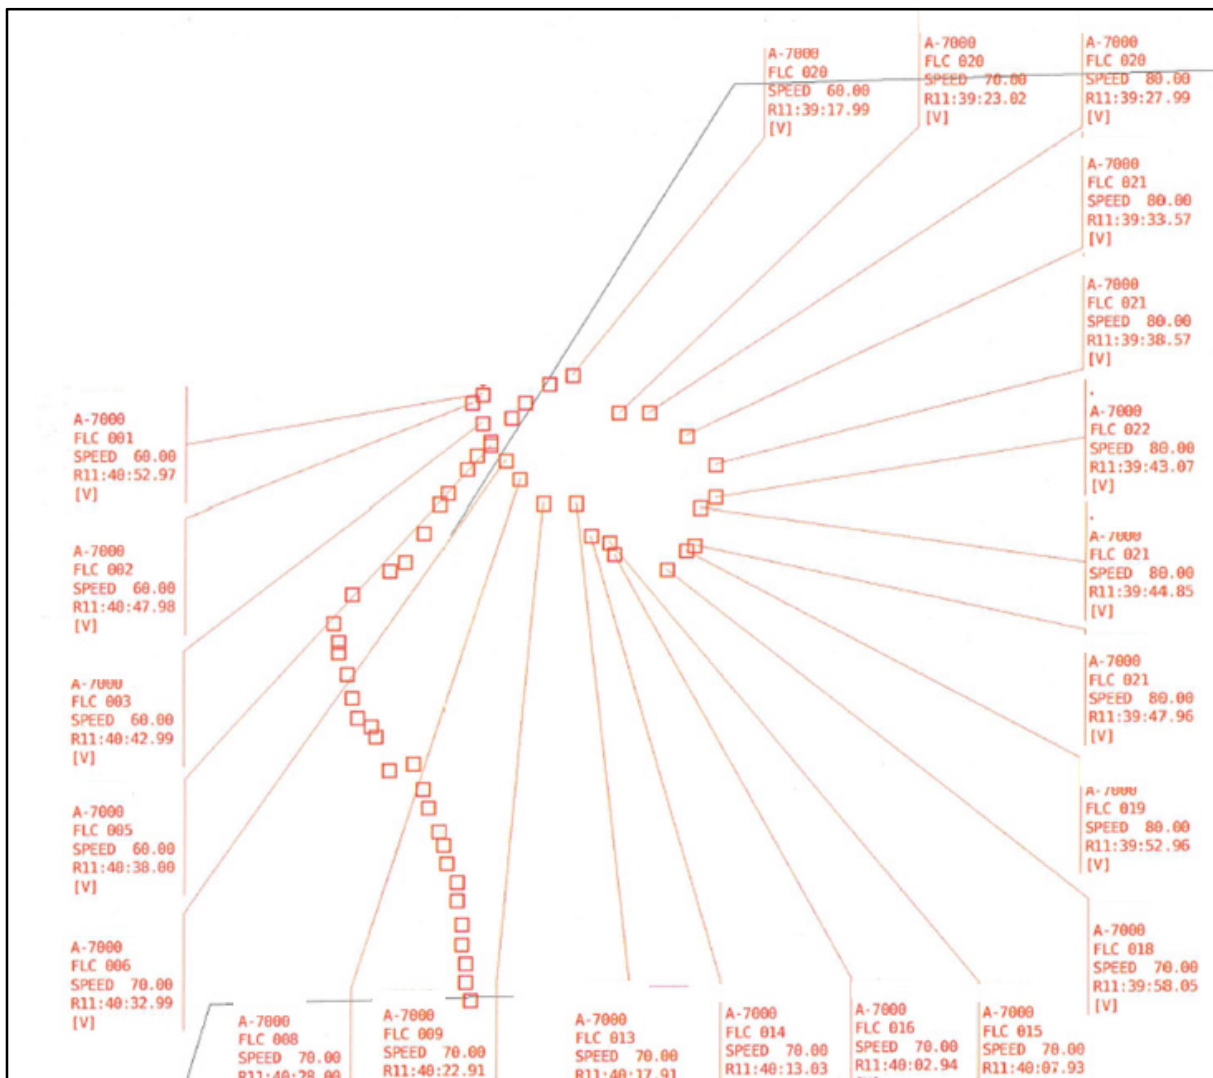
Um ca. 13:40 Uhr habe man nördlich von Ganderkesee eine 180°-Autorotation üben wollen und sei dafür auf eine Flughöhe von ca. 2 000 ft AMSL gestiegen. Direkt nach dem Einleiten der Autorotation, nach dem Senken des kollektiven Verstellhebels, sei das Triebwerk ausgefallen. Der verantwortliche Pilot habe daraufhin die Steuerführung übernommen und der zweite Pilot habe versucht das Triebwerk wieder anzulassen, jedoch ohne Erfolg. Daraufhin sei die Autorotation auf das vorher ausgewählte Notlandefeld in der Nähe der Ortschaft Berne durchgeführt worden.

Radaraufzeichnung der 180°-Autorotation

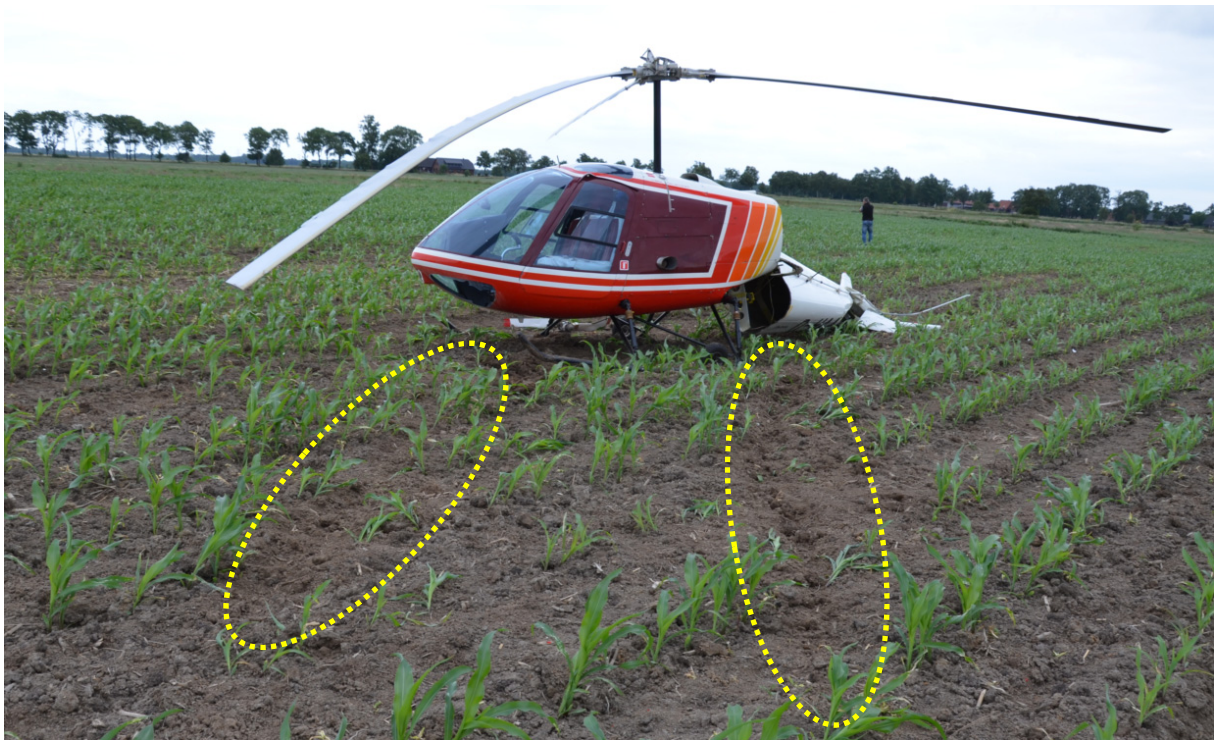
Die Unfallstelle befand sich ca. vier Kilometer südwestlich der Ortschaft Berne auf einem freien Feld mit jungem Mais und trockenem Untergrund. Der Hubschrauber stand aufrecht auf seinen Kufen in Richtung von ca. 015°. Der Heckausleger war abgebrochen. Er wies eine Rotorblattschlagmarke im Bereich des linken Leitwerks auf. Die Heckrotorwelle war vom Hauptgetriebe und vom Heckrotorgetriebe getrennt. Der Heckrotor einschließlich Heckrotorgetriebe war vom Heckausleger abgerissen. Die Hauptrotorblätter waren beschädigt. Am Rotorkopf waren eine Steuerstange sowie eine Anlenkung eines Blattgriffes abgerissen. Die Verglasung im linken Fußraum war zerbrochen und die linke Kufenspitze nach innen verbogen.

Etwa 6 m lange Kufenrutschspuren führten in Richtung von ca. 150° zum Hubschrauber. Die Spur der rechten Kufe war über die gesamte Länge tiefer und deutlicher ausgeprägt. Die linke Spur wies am Ende einen tieferen Eindruck auf.

Übersicht Beschädigungen am Hubschrauber und Bodenspuren
