Untersuchungsbericht

Art des Ereignisses:	Unfall
Datum:	24.06. 2018
Ort:	Schwalmtal
Luftfahrzeug:	Heißluftballon
Hersteller / Muster:	Ultramagic / N-180
Personenschaden:	ein Passagier schwer verletzt drei Passagiere leicht verletzt drei Passagiere unverletzt Pilot unverletzt
Sachschaden:	Luftfahrzeug nicht beschädigt
Drittschaden:	geringer Flurschaden
Aktenzeichen:	BFU18-0829-CX

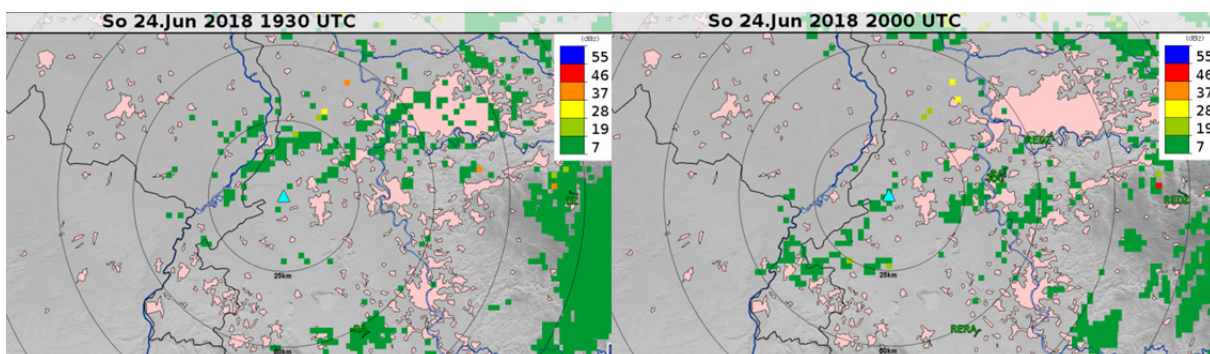
Die Wetterkarten des DWD zeigten für den Zeitraum der Ballonfahrt den Einfluss von einem Niederschlagsband mit geringem Regen, welches sich aus nördlicher Richtung nach Süden bewegte.

Abb. 1: Niederschlagsradar zur Unfallzeit mit Unfallort (blaues Dreieck)

Zur Unfallzeit wurde von einer Wetterstation südöstlich des Landeortes ein Mittelwind von 14 kt gemessen. Die Wolkenuntergrenze lag bei 1 000 ft AMSL.

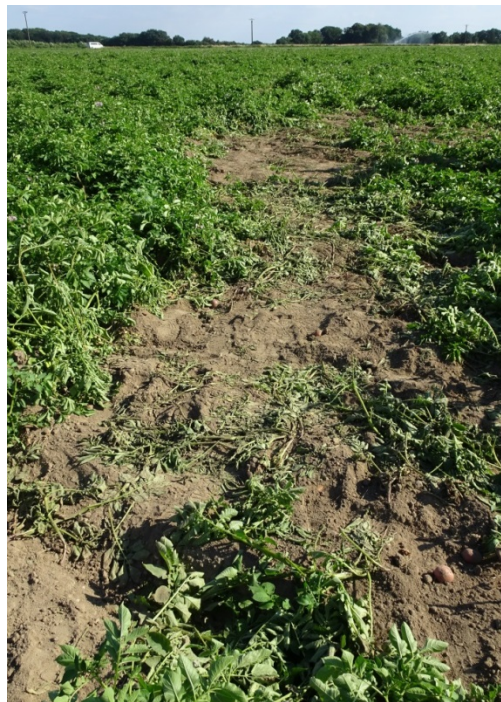
Die Unfallstelle befand sich ca. 34 km südlich vom Startplatz entfernt in einem Kartoffelacker südlich von Schwalmtal. Hinter einer 15 m hohen Baumreihe näherte sich der Heißluftballon dem Boden, wurde jedoch von Windböen erneut zum Aufsteigen gebracht. Nach 40 m kam es zur harten Landung und der Ballonkorb kippte dabei um. Die Bodenspuren zeigten eine Rutschstrecke von 22 m bis der Heißluftballon in seine Endlage gelangte.

Abb. 2: Schleifspur Ballonkorb
