Untersuchungsbericht

Art des Ereignisses:	Schwere Störung
Datum:	18. Juli 2018
Ort:	nahe Flugplatz Meschede
Luftfahrzeuge:	1. Flugzeug 2. Segelflugzeug
Hersteller/Muster:	1. Embraer / ERJ 190-100 LR 2. Schleicher Flugzeugbau / ASK 21
Personenschaden:	keiner
Sachschaden:	keiner
Drittschaden:	keiner
Aktenzeichen:	BFU18-1181-GX

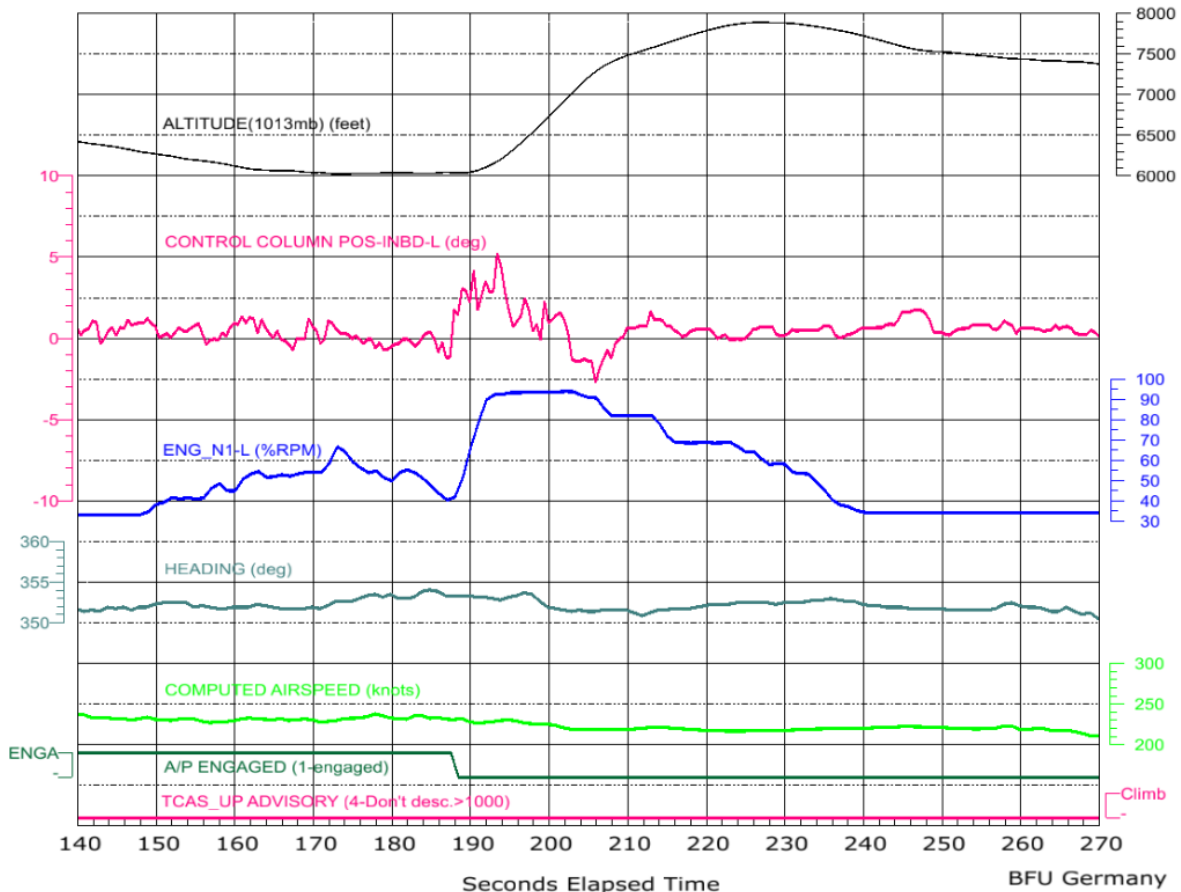
Abb. 1: Flugschreiberdaten der ERJ

Die ERJ befand sich auf einem Flug nach Instrumentenflugregeln (IFR) von Frankfurt nach Paderborn. An Bord befanden sich die vierköpfige Besatzung und 20 Passagiere. Um 17:11:20 Uhr erhielt die Besatzung vom zuständigen Lotsen die Freigabe auf Flugfläche (FL) 60 zu sinken. Um 17:16:01 Uhr meldete die Besatzung: “[...] we have to deviate due to a glider.” Der Copilot, zum Zeitpunkt des Ereignisses steuernder Pilot, gab an, dass er plötzlich und eher zufällig ein Segelflugzeug in Flugrichtung in der Thermik kreisen sah. Die ERJ habe sich zu diesem Zeitpunkt in FL 60 befunden. Ein Beibehalten des eigenen Steuerkurses hätte aus seiner Sicht zu einer Kollision führen können. Unter dem Segelflugzeug hätten sich noch zwei weitere Segelflugzeuge befunden. Ein aggressives Ausweichmanöver nach Sicht sei sofort nötig gewesen. Die Zeit zwischen dem ersten Sichtkontakt und der Einleitung des Ausweichmanövers habe ca. drei bis vier Sekunden betragen. Er habe den Autopiloten deaktiviert, die Flugzeugnase nach oben gezogen und gleichzeitig beide Triebwerke auf vollen Schub gesetzt. Die Flugschreiberdaten (siehe Abb. 1) belegen die Handlungen des Piloten. Zum Zeitpunkt des Übergangs vom Sink- in den Steigflug habe er das Segelflugzeug rechts unterhalb seiner eigenen Position vorbeifliegen sehen. Der Abstand habe ca. 20 Meter vertikal und 50 Meter horizontal betragen. Die geringste Flughöhe betrug 6 025 ft (AMSL). Während des Ausweichmanövers stieg die ERJ auf 7 888 ft (AMSL) bevor sie wieder sank. Der Flugschreiber dokumentiert, dass die Triebwerke von 33 auf 93,9 Prozent N1 hochgefahren wurden und eine Steuereingabe zum Steigen getätigt wurde.

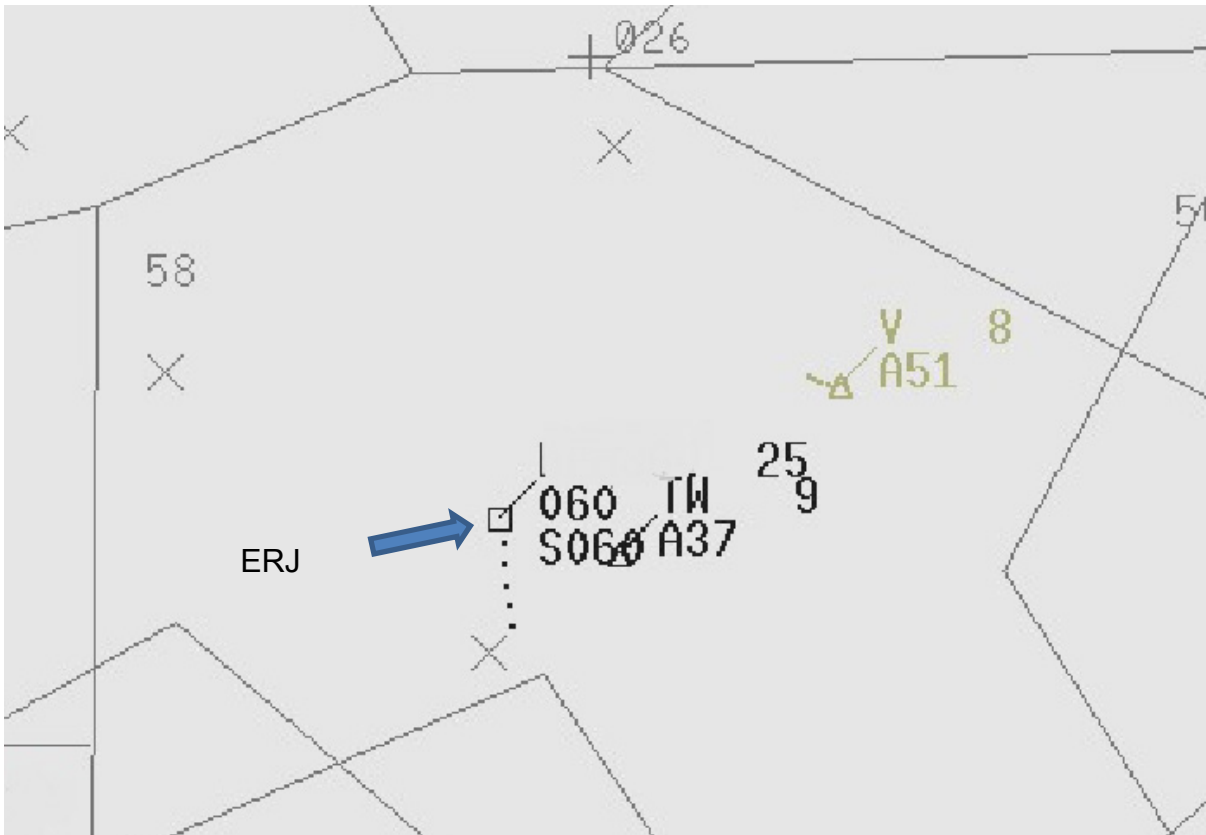
Abb. 2: Darstellung auf dem Bildschirm des Lotsenarbeitsplatzes

Der verantwortliche Fluglotse (Langen Radar) gab an, dass keines der Segelflugzeuge auf seinem Sichtgerät angezeigt worden sei. Die Darstellung auf dem Bildschirm des Lotsenarbeitsplatzes (siehe Abb. 2) bestätigt diese Aussage.

Die Radardaten wurden durch das Flugsicherungsunternehmen gespeichert und standen der BFU für die Untersuchung zur Verfügung. Da das Segelflugzeug kein Transpondersignal abstrahlte, wurde es nicht auf dem Sichtgerät des Lotsenarbeitsplatzes dargestellt.
