# Untersuchungsbericht

Art des Ereignisses:	Unfall
Datum:	19. August 2018
Ort:	Verkehrslandeplatz Gera-Leumnitz
Luftfahrzeug:	Flugzeug
Hersteller/Muster:	PZL-Mielec / AN-2
Personenschaden:	keiner
Sachschaden:	Luftfahrzeug schwer beschädigt
Drittschaden:	keiner
Aktenzeichen:	BFU18-1255-3X

Beim Anlassen des Triebwerkes einer AN-2 kam es zur Flammenbildung und in der Folge zum teilweisen Abbrennen der Tragflächenbespannung an beiden rechten Tragflächen.

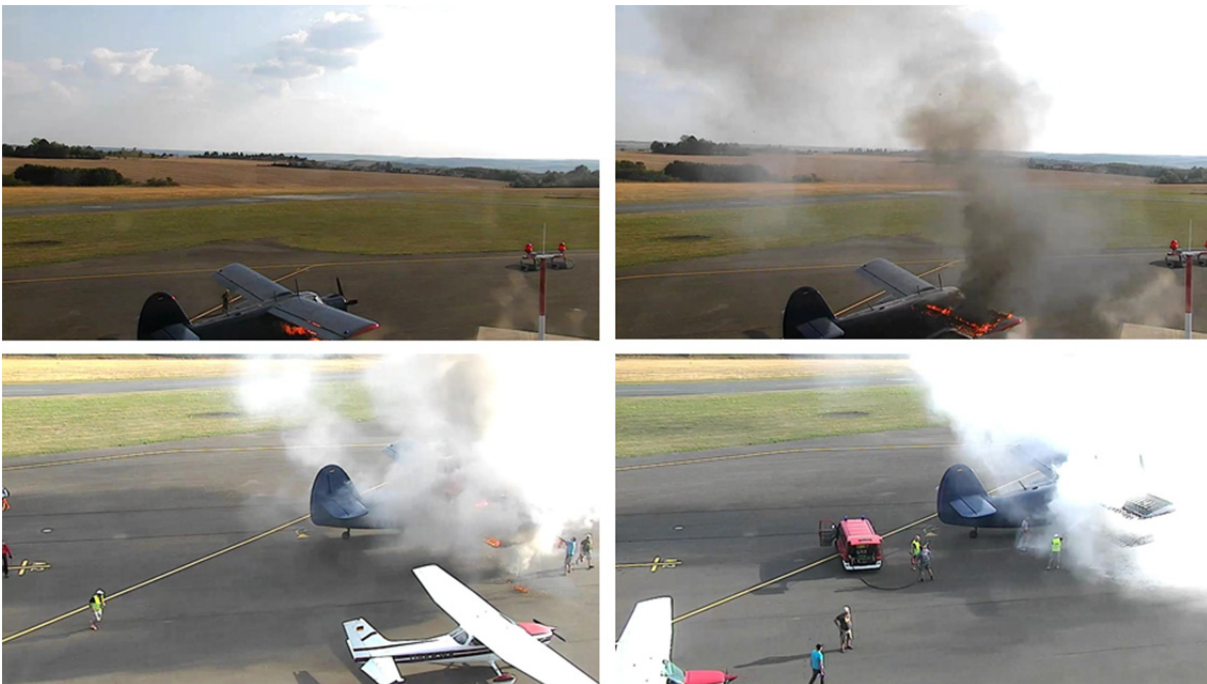
Der Luftfahrzeugführer hatte am Unfalltag mit dem Luftfahrzeug 6 Flüge zum Absetzen von Fallschirmspringern durchgeführt. Für den letzten geplanten Flug an diesem Tag versuchte er, etwa um 17:45 Uhr<sup>1</sup>, das Triebwerk der AN-2 auf dem Vorfeld des Verkehrslandeplatzes Gera-Leumnitz zu starten. Während des Anlassversuches traten Flammen aus dem Abgassammler und setzten die Bespannung der unteren, rechten Tragfläche in Brand. Laut dem Luftfahrzeugführer habe er die 8 Fallschirmspringer an Bord seines Luftfahrzeuges aufgefordert, dieses zu verlassen. Nachdem er den Brandhahn geschlossen und die Zündung ausgeschaltet hatte, verließ auch er das Luftfahrzeug durch die Tür an der linken Rumpfseite. Im weiteren Brandverlauf entzündete sich ebenfalls die Bespannung der oberen, rechten Tragfläche. Hilfskräfte am Flugplatz setzten sofort Löschmittel ein, sodass der Brand nach etwa 90 Sekunden gelöscht war.

Die Brandentwicklung wurde von einer Überwachungskamera dokumentiert (Abb. 1).

**Abb. 1:** Brand der Antonov AN-2 und dessen Löschen

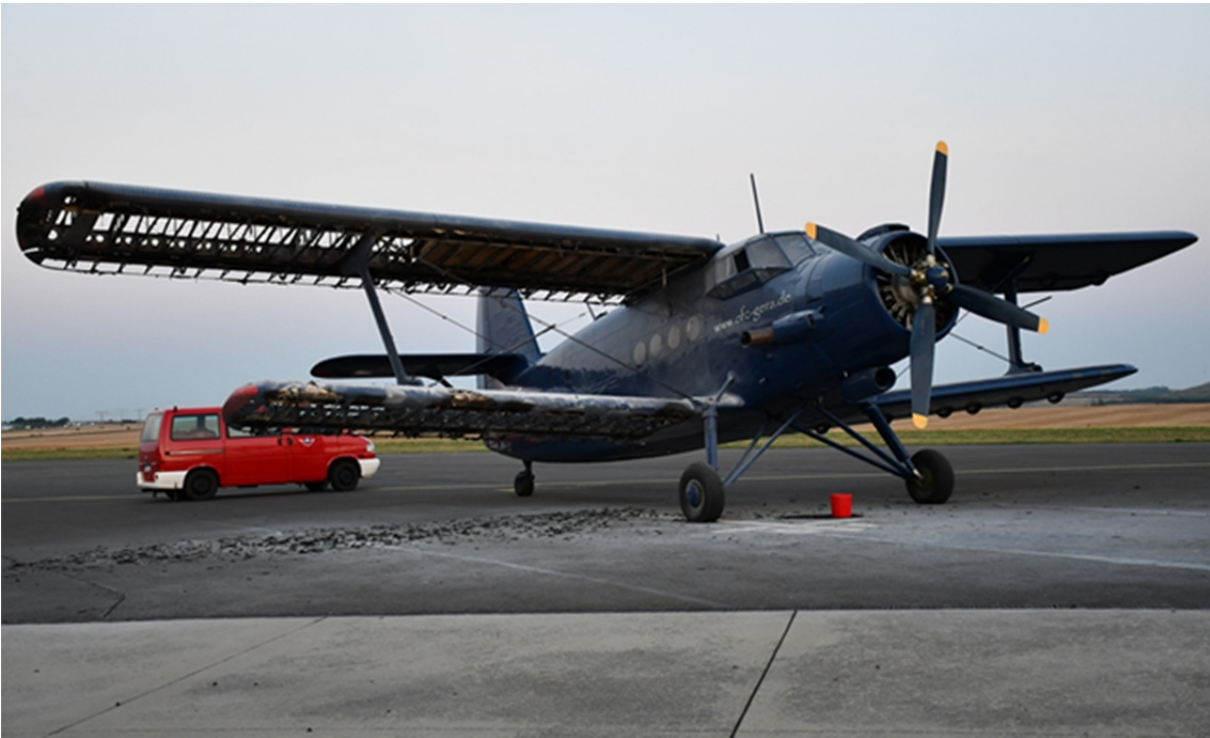
Die gesamte Bespannung der rechten, unteren sowie der rechten, oberen Tragfläche war verbrannt (Abb.4). Brandreste der Bespannung fanden sich unter der rechten Tragfläche auf dem Boden. In den drei linken Kraftstofftanks befanden sich etwa 150 l und in den drei rechten ca. 200 l Kraftstoff. Die in der rechten Tragfläche eingebauten Kraftstofftanks waren durch den Brand nicht beschädigt worden. Die Ruder und Klappen der beiden rechten Tragflächen waren durch die Hitzeeinwirkung verformt.

**Abb. 4:** Die Antonov AN-2 mit den verbrannten Tragflächen nach dem Brand,

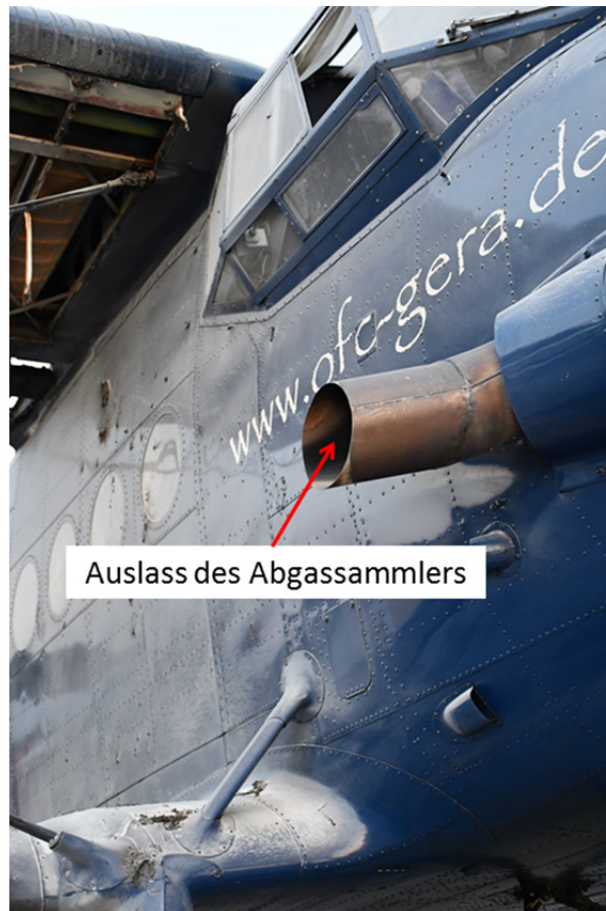
Während des Anlassvorganges schlugen Flammen aus dem rechts am Rumpf liegenden einzigen Auslass des Abgassammlers des Triebwerkes (Abb.5). Dabei geriet zuerst die Oberseite der rechten, unteren Tragfläche in Brand. Im weiteren Verlauf breitete sich das Feuer auf die gesamte Bespannung der rechten, unteren Tragfläche aus und griffen unmittelbar auf die obere Tragfläche über. Hilfskräfte am Flugplatz konnten den Brand unter Einsatz von 5 Handfeuerlöschern nach etwa 90 Sekunden löschen.

**Abb. 5:** Die rechte Rumpfseite der Antonov AN-2

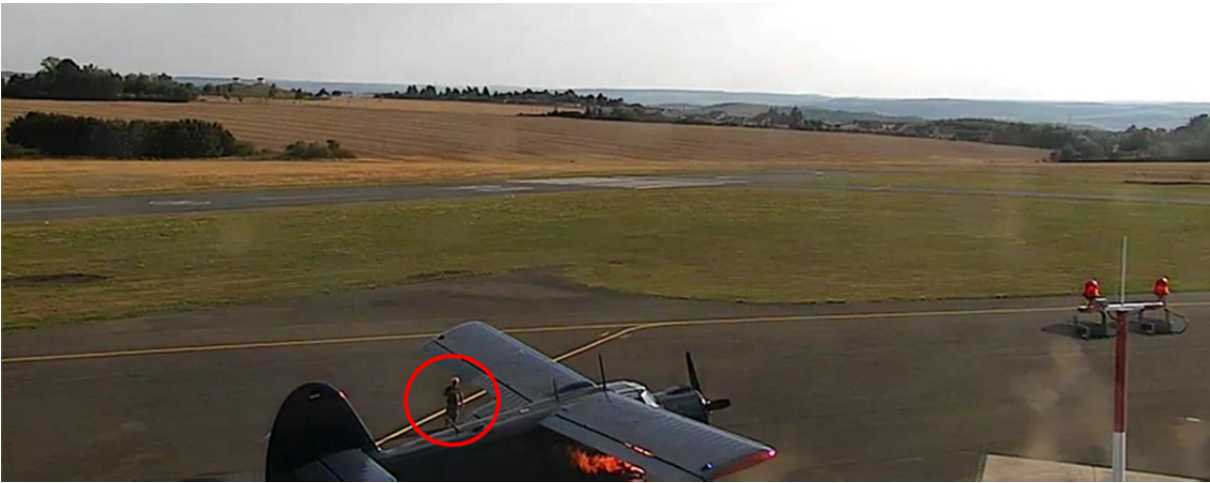
**Abb. 6:** Standort der Hilfsperson (roter Kreis)

Laut Flughandbuch kann es beim Anlassen des Sternmotors Asch 62 IR zu einer Flammenbildung kommen, wenn sich im Abgassammler aus den Zylindern ausgeflossener Kraftstoff befindet und entzündet. Aus diesem Grund sollten immer an der rechten Rumpfseite in der Nähe des Auslasses des Abgassammlers geeignete Feuerlöschmittel bereitstehen (siehe Flughandbuch). Es sollte sich die beim Anlassen außerhalb des Luftfahrzeuges befindende Hilfsperson nicht nur links von dessen Rumpf, im Blickfeld des Piloten aufhalten (Abb. 6), sondern so Aufstellung nehmen, dass beim Anlassen auch der Auslass des Abgassammlers beobachtet werden kann, um gegebenenfalls Maßnahmen einzuleiten, die ein Ausbreiten von Flammen verhindern.
