# Untersuchungsbericht

Art des Ereignisses:	Unfall
Datum:	26. September 2018
Ort:	Alkersleben
Luftfahrzeug:	Ultraleichtflugzeug
Hersteller / Muster:	Costruzioni Aeronautiche Tecnam S.r.l. / P 92 Echo
Personenschaden:	Zwei Personen tödlich verletzt
Sachschaden:	Luftfahrzeug zerstört
Drittschaden:	Flurschaden
Aktenzeichen:	BFU18-1440-3X

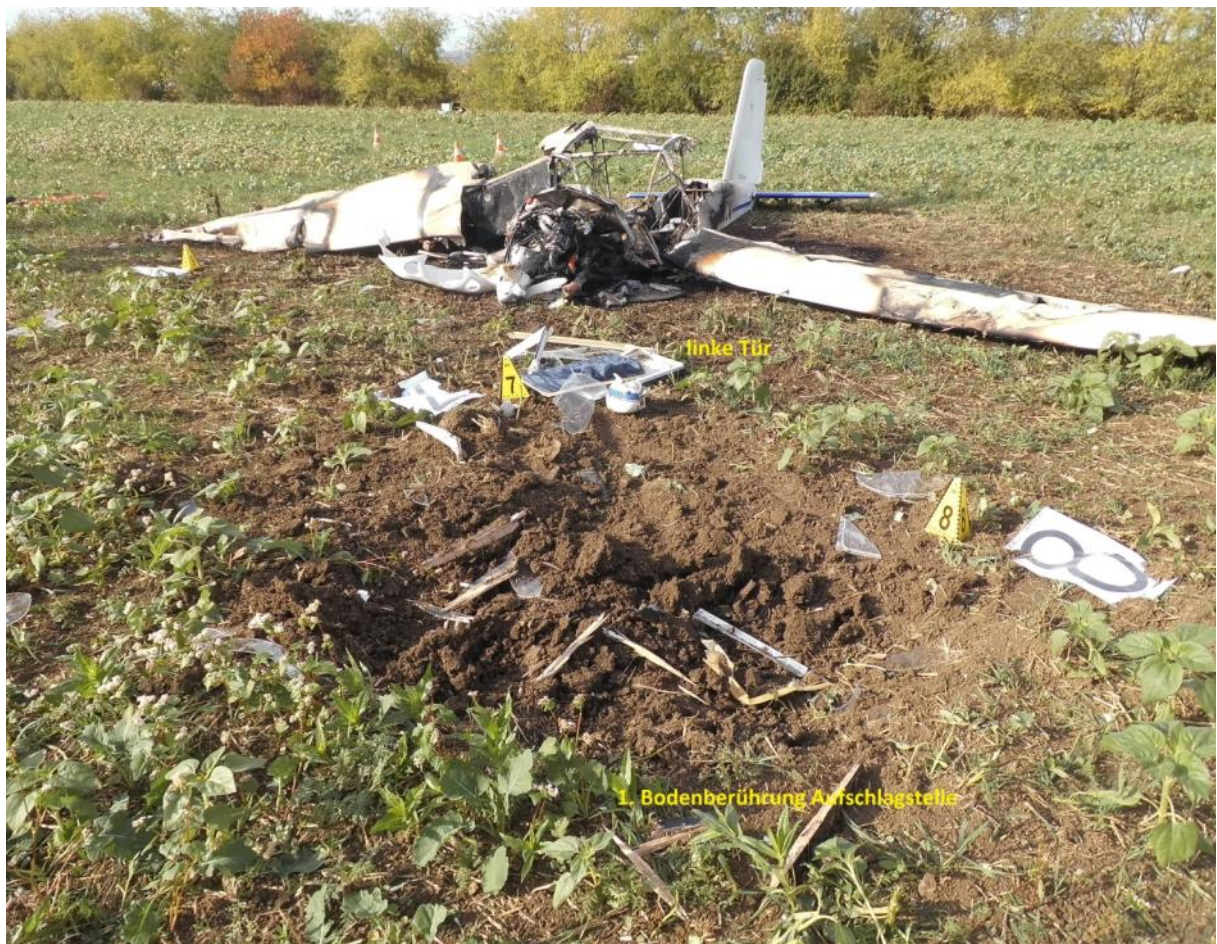
Unfallstelle der P 92 Echo, Blickrichtung Nord

Erste Spuren einer Bodenberührung des UL stammen vom Propeller und Motor. Das Wrack lag 5,80 m nordwestlich der Einschlagstelle, die einen Durchmesser von ca. 2 m aufwies, worin sich Teile des Propellers, Plexiglas und Metallteile fanden. Die

linke Tür und Teile der Bugradverkleidung lagen 1,5 m nordwestlich der Aufschlagstelle, die linke Landeklappen lag 9,70 m nördlich und das linke Hauptfahrwerk 11,60 m nordwestlich davon.
