Untersuchungsbericht

Art des Ereignisses: Unfall
Datum: 10.06.2019
Ort: Sonderlandeplatz Werneuchen

Luftfahrzeug: Ultraleichtflugzeug
Hersteller: Flsynthesis
Muster: Storch 582

Personenschaden: Pilot tödlich verletzt
Sachschaden: Luftfahrzeug zerstört
Drittschaden: keiner
Aktenzeichen: BFU19-0679-3X

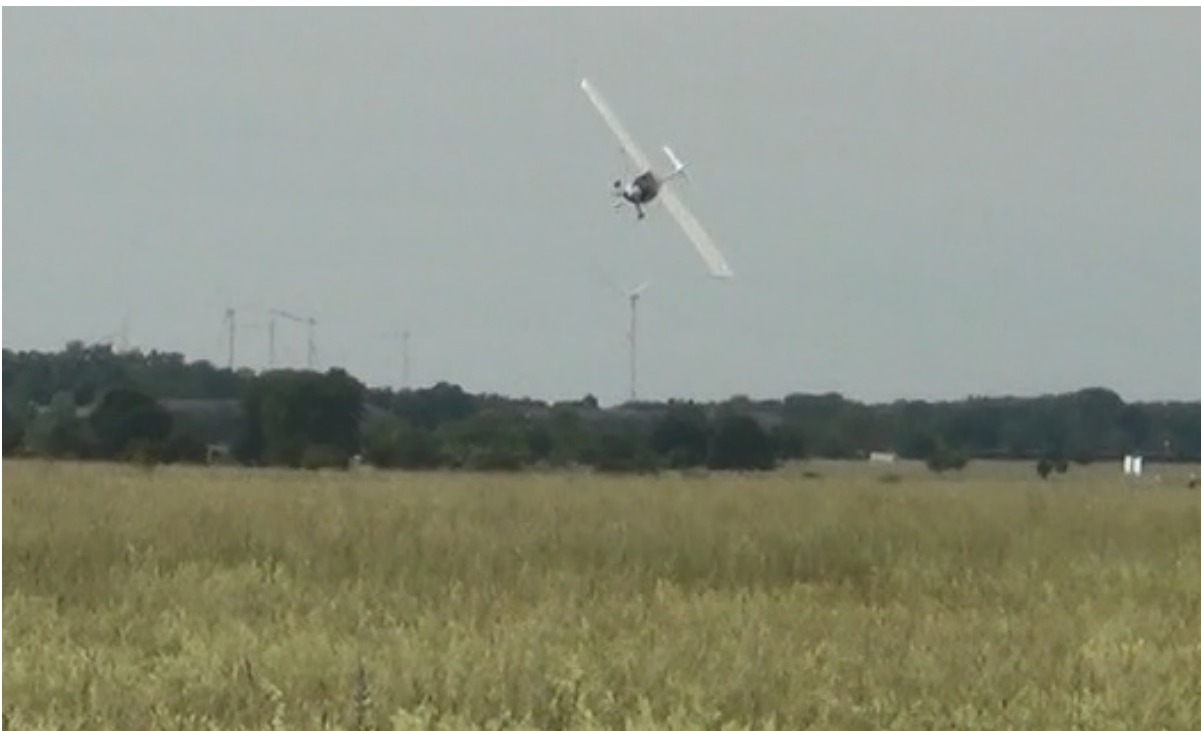
Abb. 1: Standbild aus der Abkippphase des Ultraleichtflugzeugs

Die Videoaufnahmen zeigen das Ultraleichtflugzeug in der Anfangssteigphase nach dem Abheben. Im Hintergrund ist der Kommentar des Vorbesitzers zu hören: „[...] Gas Gas jawohl jetzt [...]“. Das Ultraleichtflugzeug hat zu diesem Zeitpunkt einen re-

lativ geringen Steigwinkel. Es ist zu sehen wie sich der Steigwinkel verringert und das UL sich aufschaukelt. Nach den ersten Nickbewegungen setzt ein Querruderflattern ein. Das Pendelhöhenruder wird in beide Richtungen ausgeschlagen. Die Nickbewegungen des Ultraleichtflugzeugs laufen nach 5-7 Sekunden aus, wobei sich das Pendelhöhenruder in neutraler bis leicht gezogener Position befindet. Das Querruderflattern ist weiter erkennbar. Das UL geht dann in einen positiven Steigwinkel über und wird langsamer. Es sieht so aus, als würde zu diesem Zeitpunkt das Triebwerk aussetzen. Anschließend kippt das Ultraleichtflugzeug über die linke Tragfläche ab und prallt auf den Boden.

Das ausgewertete Video zeigt, dass nach dem Start zunächst im Bodeneffekt Geschwindigkeit aufgebaut wurde und das Ultraleichtflugzeug dann in einen flachen Steigflug überging. Das beginnende Aufschaukeln wurde durch das für den Piloten sehr wahrscheinlich ungewohnte Pendelhöhenruder begünstigt. Es ist äußerst wahrscheinlich, dass die Fluggeschwindigkeit kurzzeitig so hoch war, dass ein Querruderflattern einsetzte. Die in ihrer Wirkung eingeschränkten Gasdruckfederdämpfer konnten das Flattern nicht verhindern. Durch das Flattern kam es zum endgültigen Kontrollverlust über das Ultraleichtflugzeug.

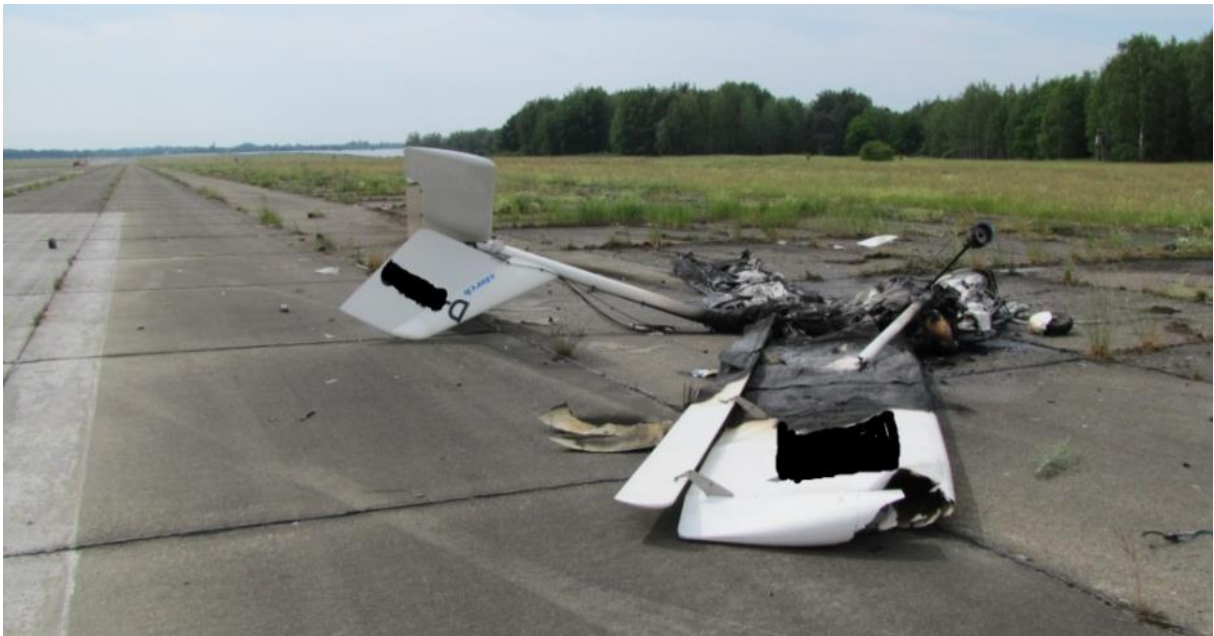
Die Unfallstelle befand sich auf dem Sonderlandeplatz Werneuchen (Abb. 2). Das Wrack lag auf dem Rücken am nördlichen Pistenrand der Piste 08. Die Distanz vom Startpunkt der Schwelle der Piste 26 bis zur Unfallstelle betrug 1,05 km.

Die Bodenspuren konnten dem Aufprall des Ultraleichtflugzeugs zugeordnet werden. Die Rutschstrecke bis zur Endlage des Wracks betrug ca. 20 m. Ein Dämpfer des linken Querruders lag ca. 200 m westlich des Flugzeugwracks auf der Piste. Einzelne Trümmerteile waren über eine Fläche von ca. 20 x 30 m verteilt.

Abb. 2: Unfallstelle, Blickrichtung nach Westen

Der vordere Teil sowie die Tragflächen des Ultraleichtflugzeugs wurden durch einen Brand zerstört. Die Rakete des Rettungssystems wurde durch den Brand ausgelöst.

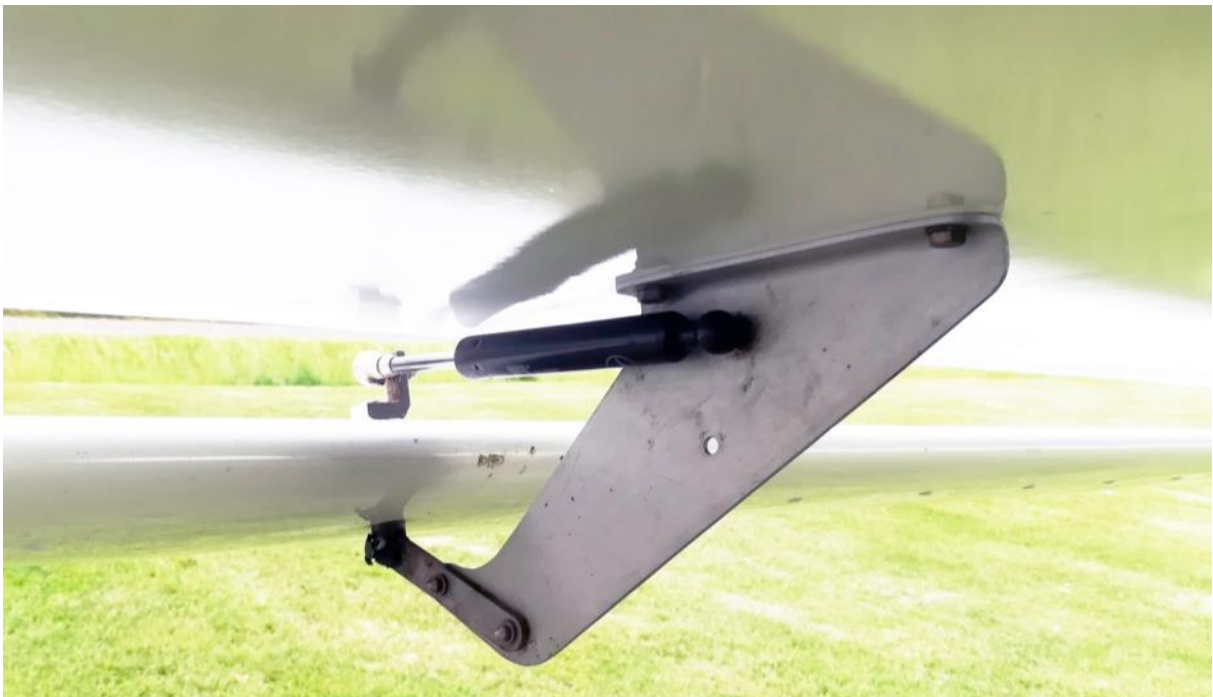
Das UL Flysynthesis / Storch 582 wurde während der Produktion an den Querruderscharnieren zunächst mit Gasdruckfederdämpfern (aileron hydraulic damper) ausgerüstet (Abb. 3).

Abb. 3: Querruderhalter mit Gasdruckfederdämpfer

Die Angaben des Herstellers in Bezug auf die Wartung waren eindeutig formuliert und frei zugänglich. Auch bei unzureichend geführten Betriebsaufzeichnungen hätte anstatt der 200-Stunden-Kontrolle die 2 Jahresregelung angewendet werden müssen. Die Gasdruckfederdämpfer hätten somit mehrmals gewechselt werden müssen.

Begünstigt wurde das Flattern sehr wahrscheinlich durch den Wartungszustand der Gasdruckfederdämpfer.

Die BFU verzichtet auf die Herausgabe einer entsprechenden Sicherheitsempfehlung, da das Luftsportgeräte-Büro des Deutschen Aero Club e.V. am 11.07.2019 die Lufttüchtigkeitsanweisung (LTA) LSG 19-001 herausgegeben hat. Diese betrifft alle Luftfahrzeuge des Modells Storch (Kennblatt 61101), die an den Querruderscharnieren mit Dämpfern ausgerüstet sind. In der LTA befindet sich der Hinweis, dass für das Ultraleichtflugzeug kein Musterbetreuer vorhanden ist. Die LTA legt fest, dass die Dämpfer von sachkundigen Personen auf eine einwandfreie Funktion zu prüfen sind und bei defekten Dämpfern der Flugbetrieb eingestellt werden muss.
