Untersuchungsbericht

Art des Ereignisses:	Unfall
Datum:	30.07.2019
Ort:	Rickenbach
Luftfahrzeug:	Segelflugzeug
Hersteller / Muster:	Glasflügel / Hornet
Personenschaden:	Flugschüler tödlich verletzt
Sachschaden:	Segelflugzeug zerstört
Drittschaden:	keiner
Aktenzeichen:	BFU19-1022-3X

Das Segelflugzeug geriet bei dem Versuch eine Außenlandung durchzuführen im Kurvenflug in eine unkontrollierte Fluglage und stürzte zu Boden.

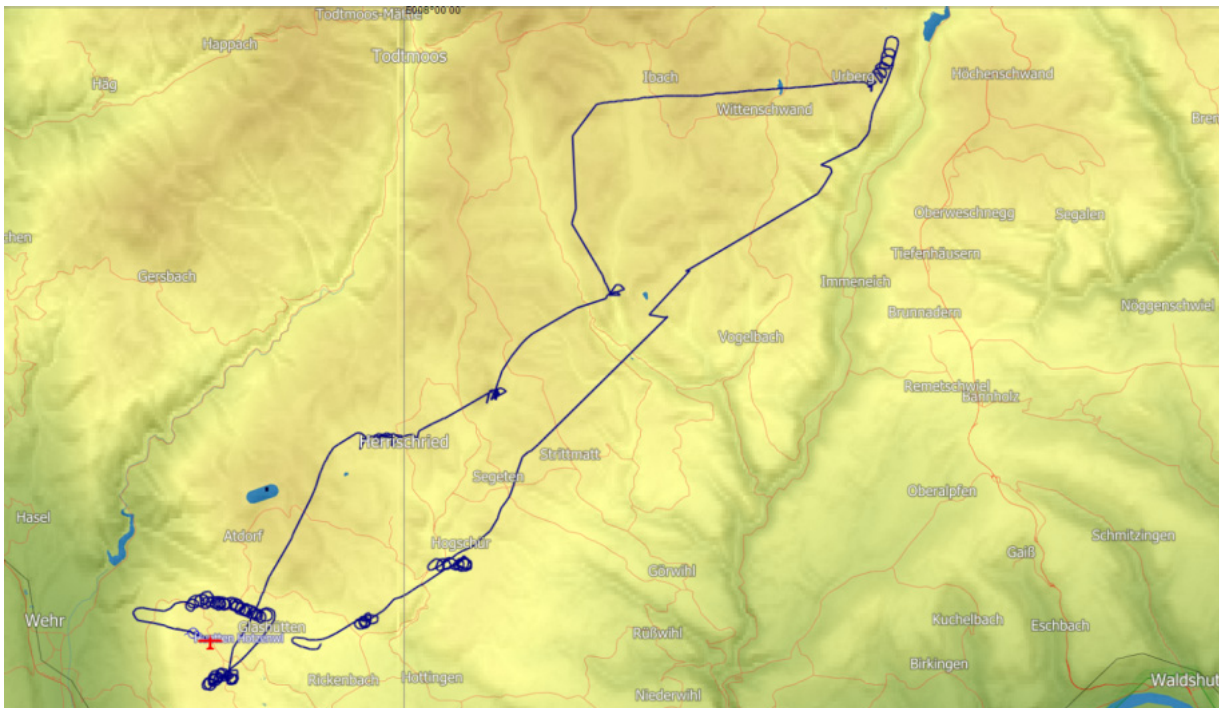
Abb. 1: Flugwegaufzeichnung der Hornet

Die aufgezeichneten Flugwegdaten zeigten, dass das Segelflugzeug um 12:52 Uhr im Windenstart eine Höhe von ca. 300 m GND erreicht hatte. Danach suchte der Pilot nördlich und südlich des Flugplatzes nach Thermik. Nach einer Flugzeit von 30 Minuten hatte das Segelflugzeug eine Flughöhe von ca. 800 m GND erreicht und befand sich ca. 8 km nordöstlich des Flugplatzes.

Im weiteren Flugverlauf wurde weiter in nordöstlicher Richtung geflogen und gegen 13:32 Uhr der Raum Urberg, südlich des Albstausees erreicht. Der Albstausee liegt ca. 20 km nordöstlich vom Flugplatz Hütten-Hotzenwald. Das Segelflugzeug hatte dort eine Flughöhe von ca. 770 m GND.

Gegen 13:36 Uhr wurde der Bereich verlassen und in Richtung Südwesten geflogen. Der Flugschüler erreichte nach einer Stunde Flugzeit ein ca. 6 km vom Flugplatz entfernt gelegenes Gelände südlich von Hogschür. Im Thermikflug gelangte er dort auf eine Flughöhe von 300 m GND und flog anschließend weiter Richtung Flugplatz.

Der Flugschüler nutzte um 13:56 Uhr, 4 km östlich vom Flugplatz, erneut einen thermischen Aufwind und befand sich dabei in einer Flughöhe unter 150 m GND. Danach flog er in Richtung Westen und nahm nach ca. 1 km Flugweg eine Richtungsänderung nach Osten vor.

Aus einer Flughöhe von ca. 50 m GND erfolgte wenig später ein weiterer Kurvenflug nach links. Dabei dokumentierte die Flugwegaufzeichnung um 13:57 Uhr eine sehr schnell ansteigende Sinkgeschwindigkeit des Segelflugzeuges.

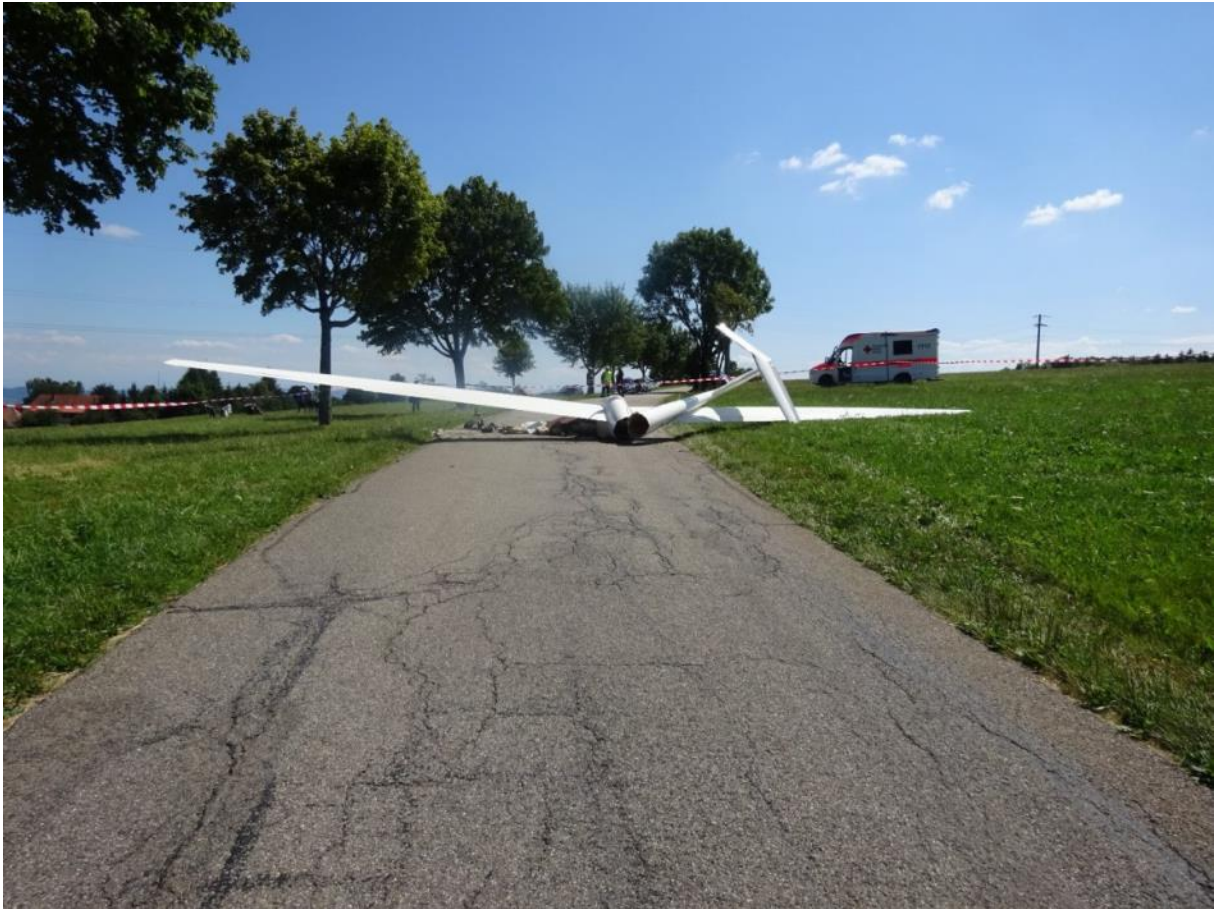
Abb. 2:Unfallstelle Hornet

Die Unfallstelle befand sich ca. 2,5 km östlich der Startstelle des Flugplatzes Hüttenhotzenwald auf einer Landstraße nördlich der Ortschaft Rickenbach. Östlich an die Straße angrenzend befand sich ein Golfplatz, westlich ein Wiesengelände. Eine Hochspannungsleitung, die über den Golfplatz führte, befand sich ca. 150 m südöstlich der Unfallstelle.

Unmittelbar neben dem Asphaltbelag der Straße befand sich eine ca. 30 cm breite und ca. 10 cm tiefe Bodenspur, die der Rumpfspitze des Segelflugzeuges zugeordnet werden konnte. Auf der Straßenmitte lag das Wrack des Segelflugzeuges mit zertrümmertem Cockpit und zerbrochener Rumpfröhre. Die beiden Tragflächen, die noch mit dem Flugzeugrumpf verbunden waren, wiesen starke Beschädigungen an den Torsionsnasen auf. Das Höhenleitwerk war auf der rechten Seite zerbrochen.

Die Verbindung aller Steuereinrichtungen konnte überprüft werden. Aufgrund des großen Zerstörungsgrades im Cockpitbereich, war es nicht möglich die Stellungen aller Bedienelemente zu überprüfen. Bei der Untersuchung des Luftfahrzeuges wurden keine technischen Mängel festgestellt.

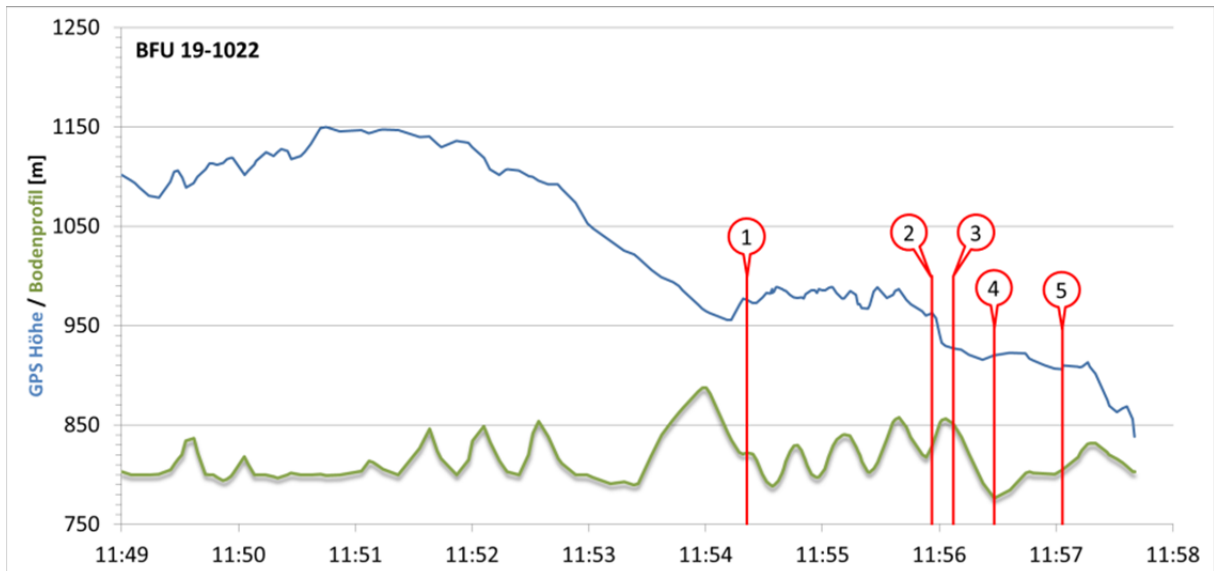
Abb. 3: Flugwegrekonstruktion der Hornet, Zeitangaben in UTC

Nr.	Zeit	Film	Alt	Height	Terrain	Aktion
①	11:54:21	06:31	976 m	154 m	822 m	UK „es wird knapp, muss noch klein bisschen kämpfen“
②	11:55:56	08:06	963 m	135 m	828 m	UK “ich muss mir ein Außenlandefeld suchen“
③	11:56:07	08:17	927 m	76 m	851 m	UK “ bin relativ nah am Platz und sehe euch dort, ich habe die Höhe nicht mehr“
④	11:56:28	08:38	920 m	143 m	777 m	UK “Maisfeld erreiche ich nicht mehr- da sind Bäume dazwischen“
⑤	11:57:03	09:13	906 m	101 m	805 m	FL “Fahrt, immer Fahrt ist das wichtigste, Such dir ein schönes Feld“

Den Aufzeichnungen des Funkverkehrs ist zu entnehmen, dass er in ca. 150 m GND es noch nicht aufgegeben hatte den Flugplatz zu erreichen. Die Flugwegaufzeichnung zeigte, dass er auch noch in dieser geringen Flughöhe versuchte Thermikanschluss zu finden. Erst als Hindernisse am Boden nicht mehr sicher überflogen werden konnten, um bekannte Außenlandeflächen zu erreichen, entschied er sich zur Außenlandung auf einer landwirtschaftlichen Nutzfläche neben einem Golfplatz.

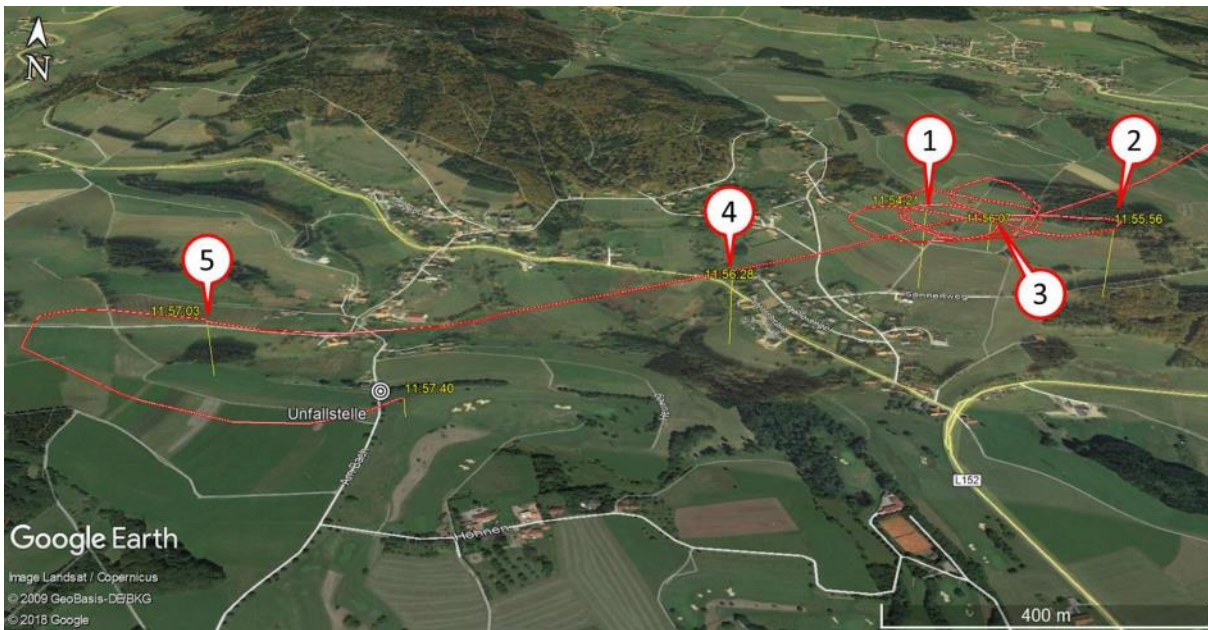
Abb. 4: Flugwegrekonstruktion der Hornet, Zeitangaben in UTC

Der Flugschüler flog mit Rückenwind in einer Flughöhe unter 100 m über Grund Richtung Golfplatz. Vor der Hochspannungsleitung, die über das Gelände des Golfplatzes verlief, leitete er eine Linkskurve ein, die nach Zeugenaussagen mit großer Schräglage geflogen wurde. Kurz vor Erreichen der Landstraße vor dem Golfplatz vergrößerte sich die Längsneigung des Segelflugzeuges deutlich und es folgte ein fast senkrechter Aufprall auf den Boden. Die Beobachtungen der Zeugen und die Flugwegaufzeichnungen zeigten, dass das Segelflugzeug beim Kurvenflug in geringerer Flughöhe überzogen wurde.

Die BFU ist der Meinung, dass die geringe Flugerfahrung des Flugschülers und die nicht vorhandene Außenlande erfahrung dazu führten, dass der Entschluss zur Außenlandung zu spät erfolgte. Dabei überwog das Bestreben unbedingt wieder den Flugplatz zu erreichen. Der Flugschüler erkannte zu spät, dass es keine Alternative zur Durchführung einer Außenlandung gab. Zum Zeitpunkt der Entscheidung war es nicht mehr möglich eine gut vorbereitete Außenlandung auf einem rechtzeitig ausgesuchten Außenlandefeld durchzuführen, da dafür die Flughöhe zu gering war. Aus dieser Höhe konnte keine Landeinteilung, wie am Flugplatz gewohnt, vorgenommen werden. Um das Außenlandefeld zu erreichen musste er in geringer Flughöhe eine Umkehrkurve von ca. 180° fliegen. Für dieses Flugmanöver fehlte dem Flugschüler die ausreichende Befähigung.

Der Flugunfall ist darauf zurückzuführen, dass beim Kurvenflug in geringer Flughöhe die Mindestfluggeschwindigkeit des Segelflugzeuges unterschritten wurde und es dabei in einen unkontrollierten Flugzustand gelangte. Aufgrund der nicht vorhandenen Höhenreserve konnte der Flugschüler diesen Flugzustand nicht mehr erfolgreich ausgeleiten.
