# Untersuchungsbericht

Art des Ereignisses: Unfall  
Datum: 01.08.2019  
Ort: nahe Flugplatz Jesenwang

Luftfahrzeug : Ultraleichtflugzeug  
Hersteller: Evektor Aerotechnik  
Muster: Eurostar EV97 SL

Personenschaden: Pilot tödlich verletzt  
Sachschaden: Luftfahrzeug zerstört  
Drittsschaden: Flurschaden  
Aktenzeichen: BFU19-1043-3X

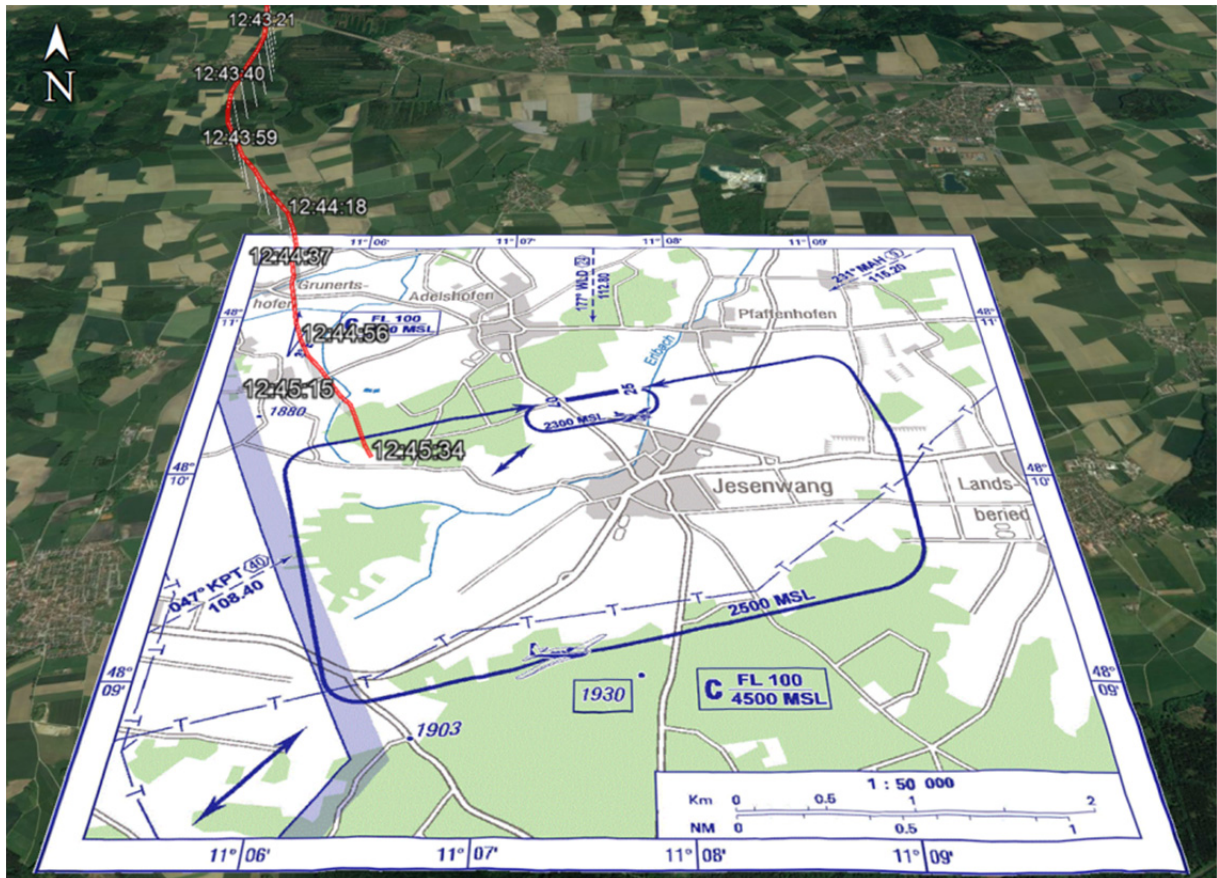
Abb. 3: Flugwegdarstellung

Der Flugweg des UL führte aus Norden kommend im Sinkflug aus einer Höhe von ca. 3 000 ft AGL in den Bereich der Linksplatzrunde des Sonderlandeplatzes Jesenwang. Die Radaraufzeichnung endet um 12:45:34 Uhr; die zuletzt erfasste Höhe des UL im Bereich der Unfallstelle betrug ca. 1 800 ft AGL (Abb. 3).
