# Untersuchungsbericht

Luftfahrzeug: Ultraleichtflugzeug

Muster: C 42 B

Aktenzeichen: BFU19-1205-3X

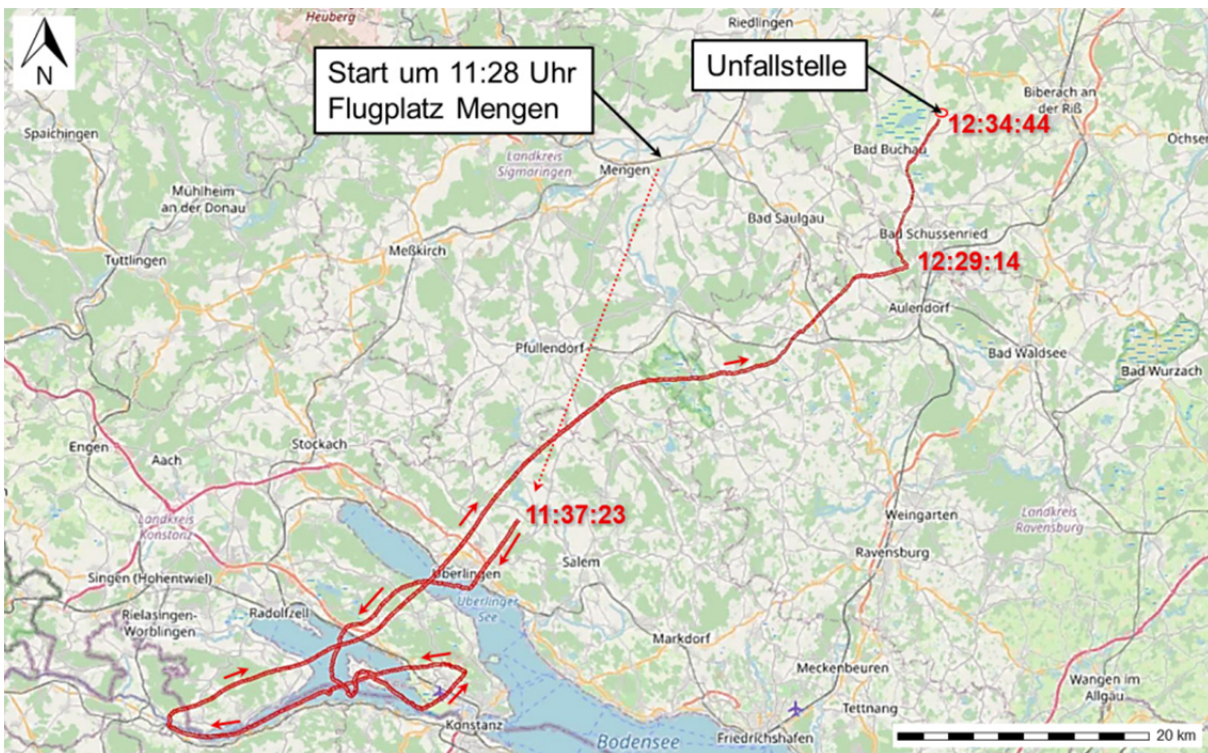
Abb. 1: Flugwegrekonstruktion mittels Radardaten der Bundeswehr

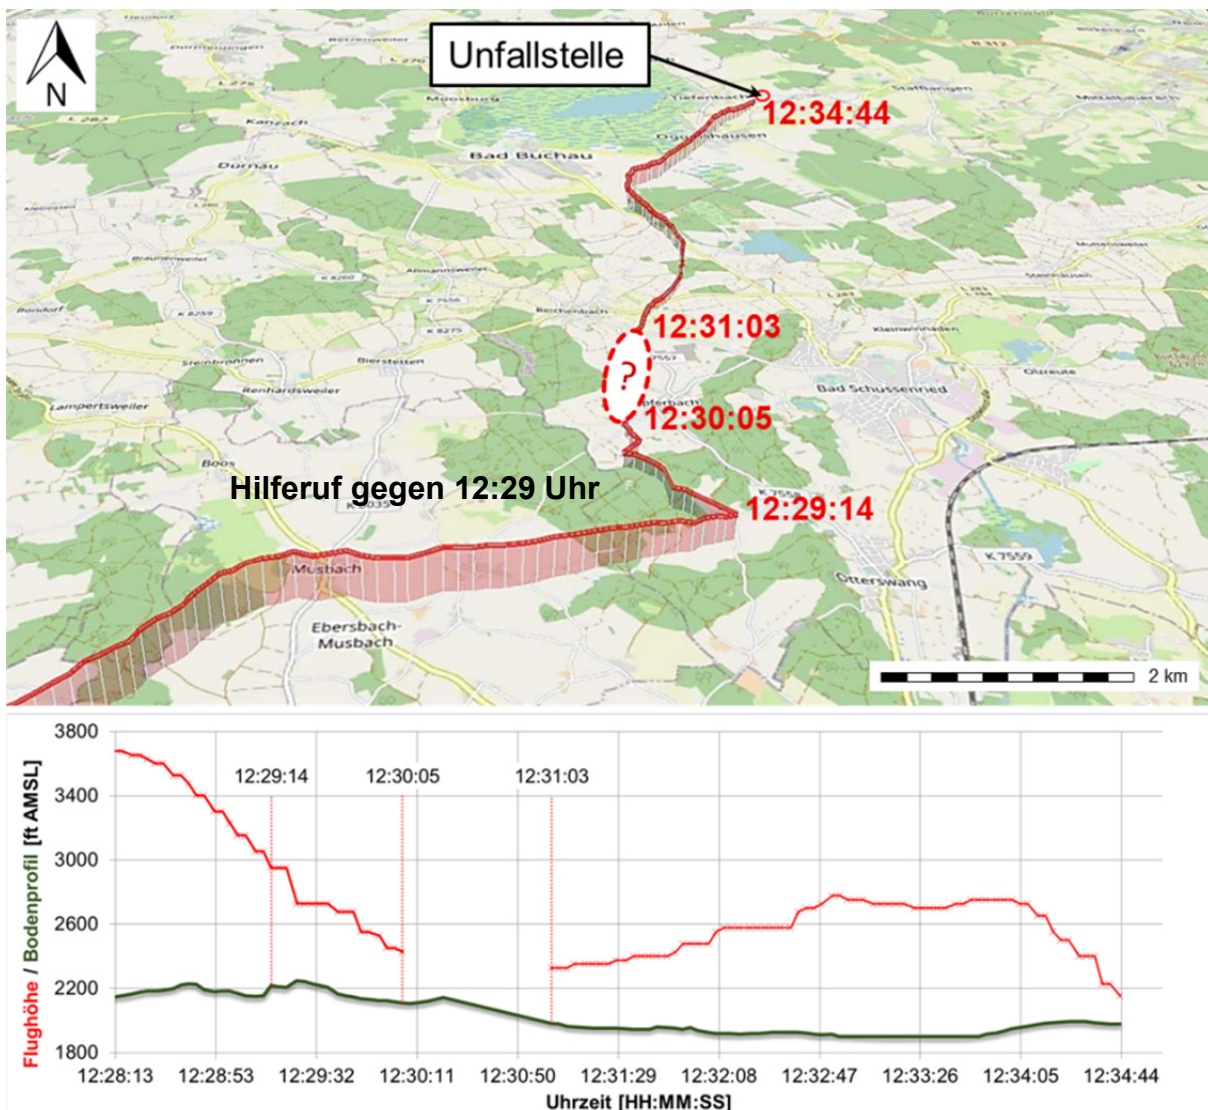
Abb. 2: Detail des Flugweges des UL

Laut den Radardaten wurde um 12:29:14 Uhr der Flugweg nach Norden auf ca. 250° geändert. Zwischen 12:30:05 Uhr und 12:31:03 Uhr wurde das UL nicht vom Radar

erfasst. Das letzte Radarsignal wurde um 12:34:44 Uhr bei der Ortschaft Tiefenbach, in der Nähe der Unfallstelle, aufgezeichnet. Das UL befand sich in einem flachen Sinkflug mit einer Geschwindigkeit von ca. 80 kt über Grund.

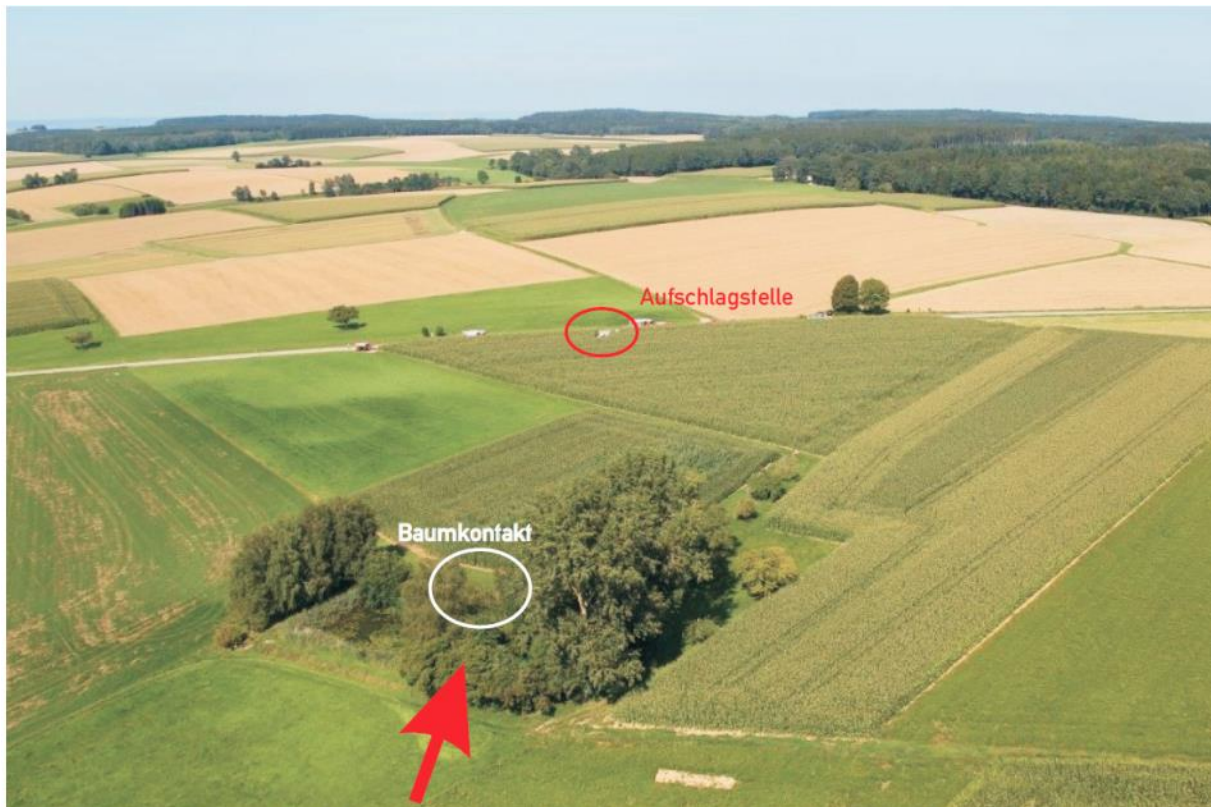
Die Unfallstelle befand sich ca. 20 km östlich des Flugplatzes Mengen in einem Maisfeld, an einer Straße zwischen den Ortschaften Tiefenbach und Höfen. Die erste Berührung des ULs mit Hindernissen fand ca. 150 m südsüdwestlich der Endlage des Wracks an einer Baumgruppe in ca. 8 m Höhe über Grund statt. Unterhalb der Bäume befanden sich die linke vordere Tragflächenstrebe des UL sowie der Randbogen der rechten Tragfläche (Abb. 3).

Abb. 3: Übersichtaufnahme Unfallstelle, Blickrichtung Norden

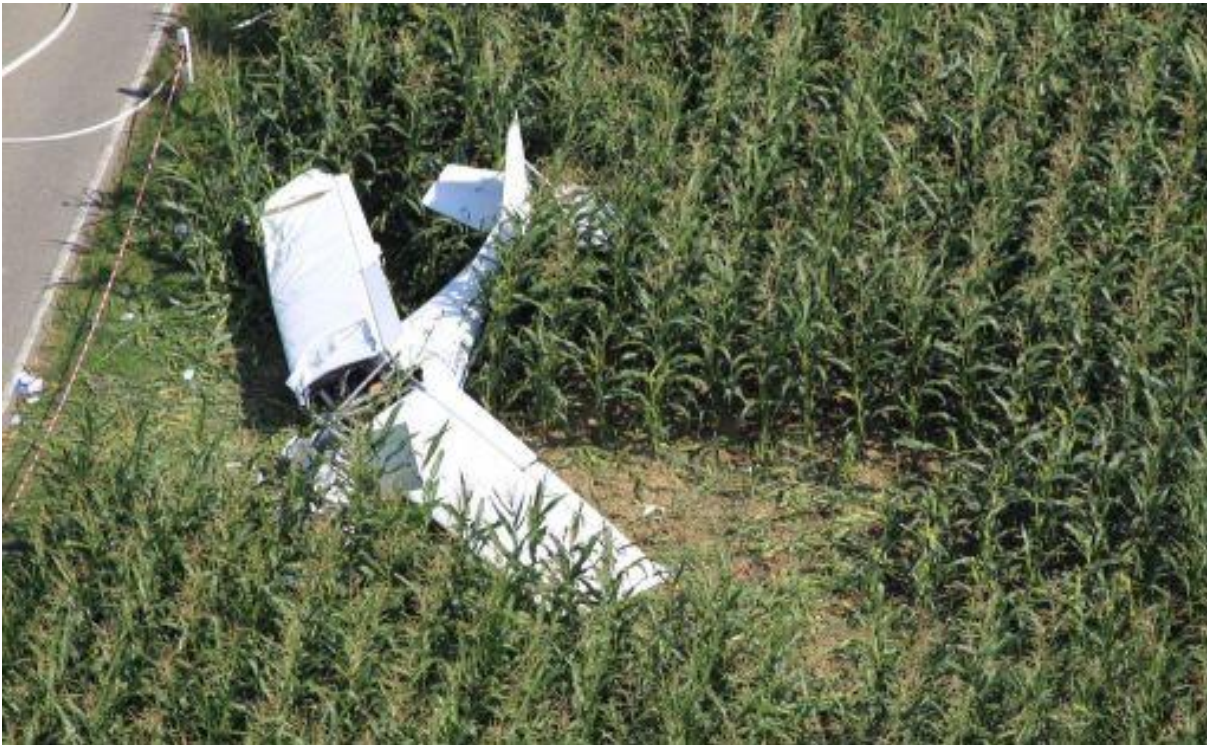
Das Wrack der C 42 B lag in der Randzone des Maisfeldes. Die Rutschstrecke von der ersten umgeknickten Maisreihe bis zur Endlage des Wracks betrug ca. 5 m. Das Triebwerk war in das Cockpit eingedrungen. Das Cockpit war zerstört und die Sitzschalen mehrfach gebrochen. Ein Propellerblatt befand sich unter dem Triebwerk im

Erdboden. Die 3 Propellerblätter waren ca. 40 cm von der Propellernabe entfernt gebrochen. Am Fahrwerk befanden sich Äste und Laub, die von der Baumberührung stammten. Das Hauptfahrwerk war von der unteren Quertraverse abgerissen. Die linke Tragfläche war mit dem Rumpf verbunden. Der vordere Holm der rechten Tragfläche war gebrochen. Beide Tragflächen waren gestaucht. Der Cockpitbereich war bis auf Höhe der Tragflächen gestaucht. Die Querruder und Landeklappen waren durchgängig miteinander verbunden. Die Querruderstange an der rechten Tragfläche war gebrochen. Die Höhen- und Seitenruder waren mit der Steuerstange und den Steuerseilen verbunden und freigängig.

Abb. 4: Endlage des Wracks in einem Maisfeld
