# Untersuchungsbericht

Datum: 10.11.2019

Ort: Braunfels

Aktenzeichen: BFU19-1542-3X

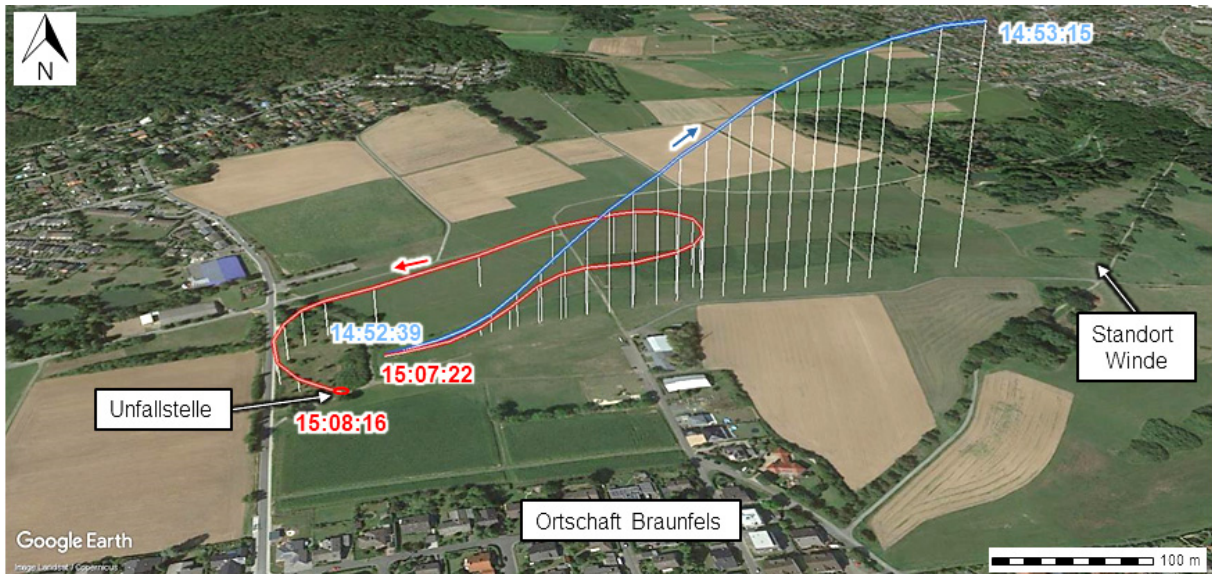
Abb. 1: Flugweg (rot), zum Vergleich der vorhergehende Start der AS-K 13 bis zum Ausklinken (blau)

Der Flugleiter gab unter anderem an, dass das Segelflugzeug mit etwa 30° bis 35° Querneigung in den Endanflug gedreht sei. In dieser Kurve kollidierte die linke Tragfläche mit einem Baum und das Segelflugzeug prallte mit dem Bug auf den Boden und fiel in Rücklage. Die Flugdatenaufzeichnung endete um 15:08:16 Uhr in unmittelbarer Nähe der Unfallstelle (Abb. 1).

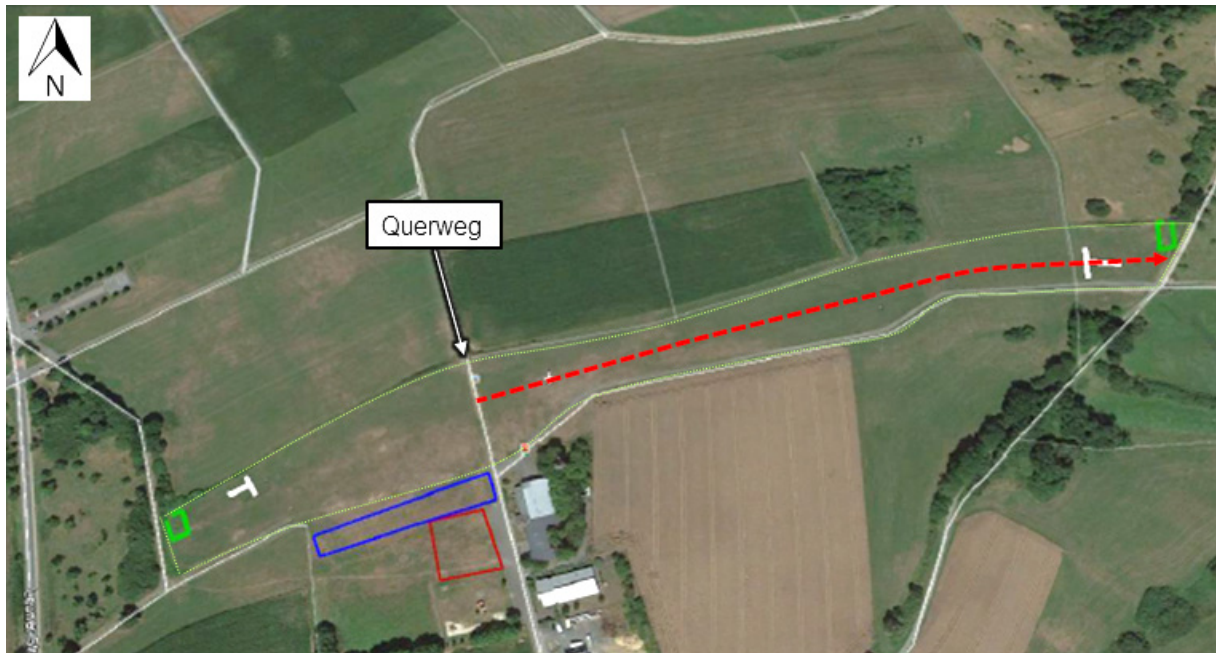
Abb. 3: Auszug aus der Segelflug-Geländeordnung mit folgenden Darstellungen: Landezeichen (weiß),  
 Abstellfläche Luftfahrzeuge (blau), Parkfläche (rot), Windenstandorte 07 und 25 (grün),  
 roter Pfeil: Gefällestrecke

Die östlichen 2/3 der Piste 07 haben ein Gefälle von etwa 5 % (Abb. 3).

Das schon als stark zu bezeichnende Gefälle im östlichen Bereich der Piste stellt eine Besonderheit dar. Es hatte aber keinen unmittelbaren Einfluss auf den Unfallverlauf.

Bei Startrichtung 07 ist jedoch die Beachtung des Gefälles bei der mentalen Vorbereitung auf eine Startunterbrechung unabdingbar. Das Verfahren Geradeausladung ist nahezu nicht umsetzbar, insbesondere bei geringem Gegenwind.

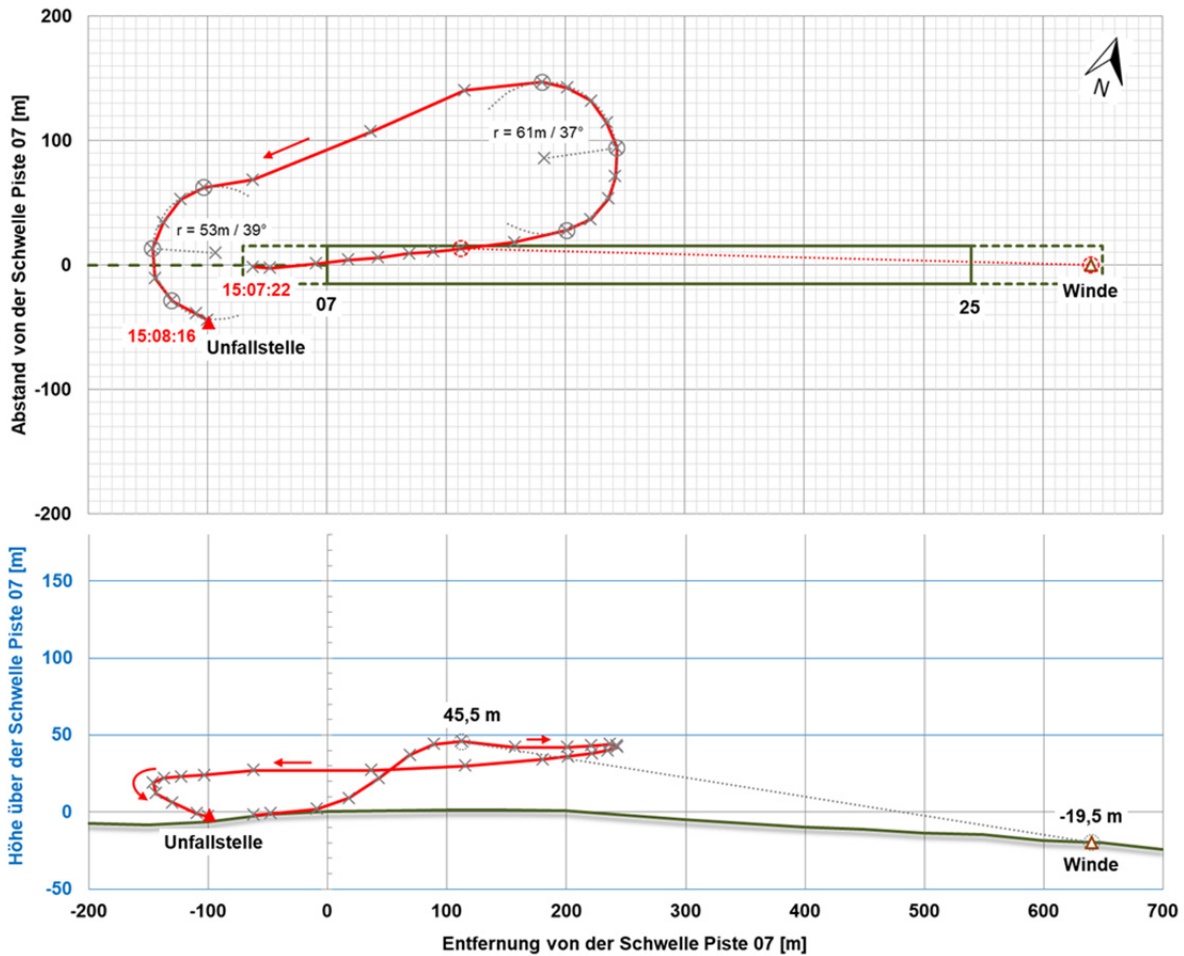
Abb. 4: Rekonstruierter Flugweg (rot) am Segelfluggelände Braunfels

- Dauer des Fluges: 54 s
- Höhe bei Startunterbrechung: 45,5 m (über Schwelle Piste 07)
- Höhe beim Einleiten der Endanflugkurve: 34,0 m (über Schwelle Piste 07)
- Höhe in Bezug zur Schwelle Piste 25: 65,0 m
- Geschwindigkeit in der Endanflugkurve: etwa 80 km/h
- Querlage in der Endanflugkurve: durchschnittlich  $39^\circ$

Die größte erreichte Höhe im Start lag unter 50 m bezogen auf die Schwelle der Piste 07. Weiterhin zeigte die Analyse der Flugwegdaten, dass der Gegenanflug der verkürzten Platzrunde nicht parallel zur Piste erfolgt ist. Als Folge dessen wurde die Anfluggrundlinie bei der zweiten 180°-Kurve, der Endanflugkurve, „überschossen“. Wäre es nicht zur Kollision mit dem Baum gekommen, wäre die Landung sehr wahrscheinlich im Bereich der Abstellflächen für Luftfahrzeuge, rechts außerhalb der Piste 07, erfolgt.

Diese erste 180°-Kurve hätte eher ausgeleitet werden müssen, um den Gegenanflug parallel zur Piste fliegen zu können. Nur so hätte ein „Überschießen“ der Anfluggrundlinie bei der folgenden 180°-Kurve vermieden werden können.

Alternativ hätte die 180°-Endanflugkurve früher eingeleitet werden sollen. Das hätte einerseits das „Überschießen“ reduziert, eventuell ganz vermieden und andererseits hätte die Endanflugkurve über hindernisfreiem Gelände, also über der Piste und in größerer Höhe, beendet werden können.

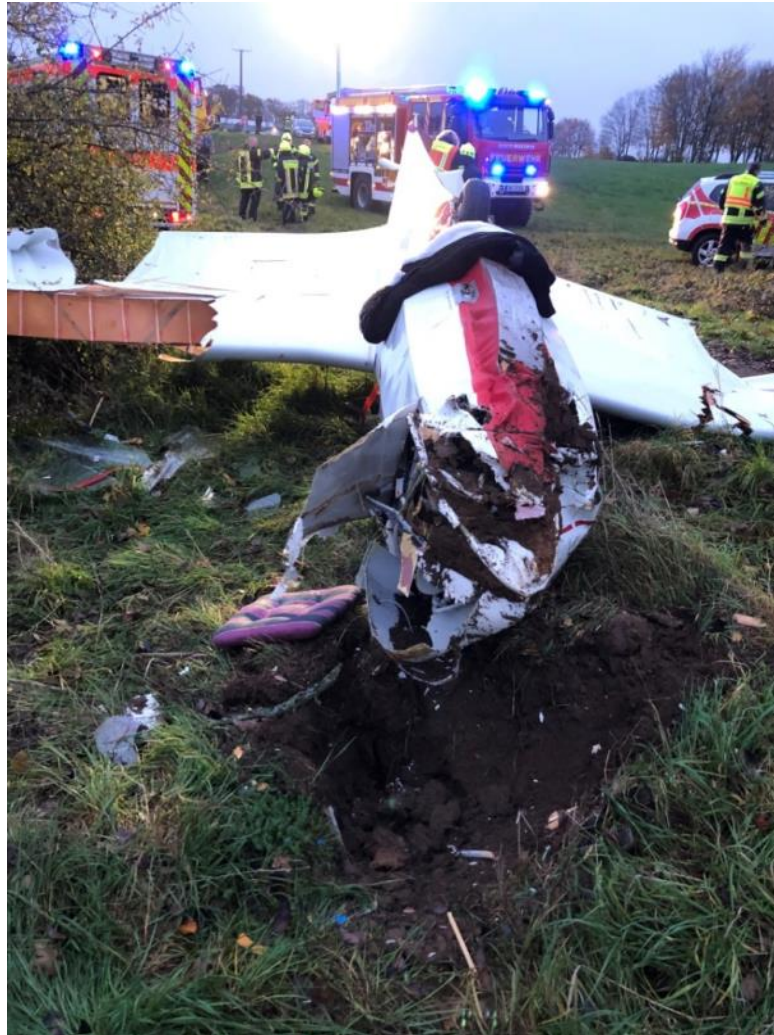
Abb. 5: Lage des Wracks an der Unfallstelle

Die Unfallstelle lag etwa 120 m südwestlich der Schwelle der Piste 07 auf einem von Bäumen begrenzten Wiesengelände. Das Wrack wurde in Rückenlage vorgefunden (Abb. 5).

Der Bug des Segelflugzeuges zeigte in Richtung 275°. Der Aufpralltrichter war etwa 40 cm tief.

Das Stahlrohrgerüst des vorderen Cockpitbereiches war gestaucht, die Rumpfverkleidung in diesem Bereich zerrissen. Die Cockpithaube war zerstört.

Der Hauptholm der rechten Tragfläche war rumpfnah gebrochen. An der linken Tragfläche war der Hauptholm mehrfach gebrochen.

Das Höhenleitwerk war abgerissen, das Seitenleitwerk deformiert.

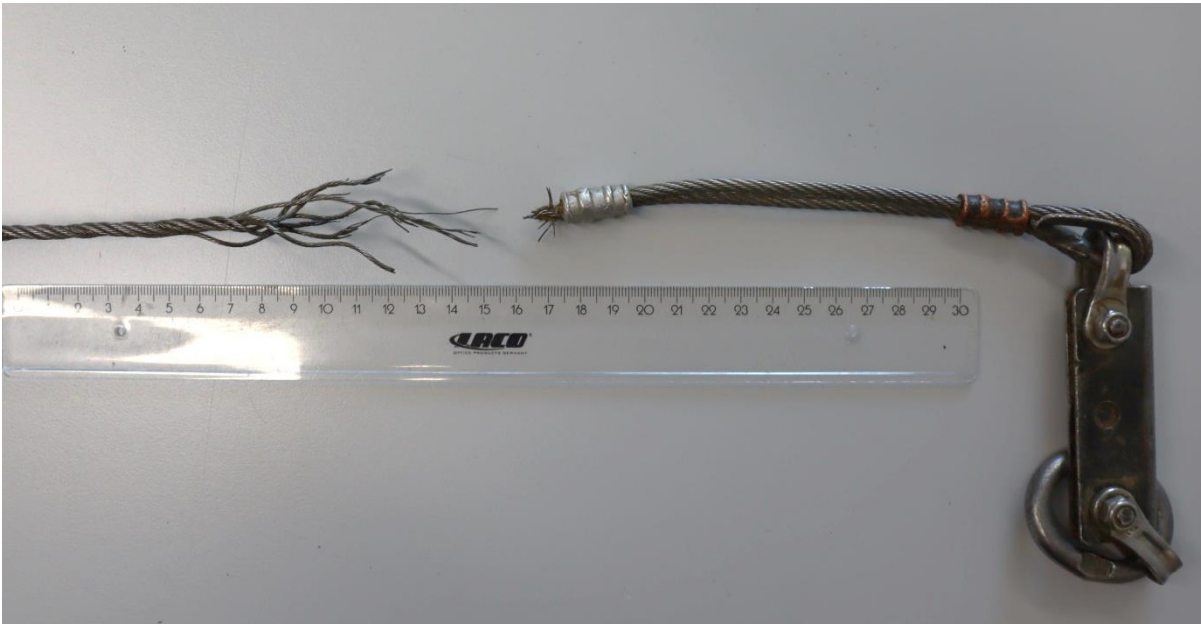
Abb. 6: Bruchstelle im Vorseil

Das Windschleppseil war an der zweiten Klemmhülse des Vorseils gerissen (Abb. 6). Das Seil selbst wies keine weiteren Brüche an einzelnen Kardeelen auf.

Das Vorseil wies die üblichen Gebrauchsspuren, hauptsächlich Schleifspuren, auf. Es konnten keine Kardeelbrüche festgestellt werden. Der Bruch des Seils wird dem damit im Zusammenhang stehenden normalen Verschleiß zugeordnet.
