# Untersuchungsbericht

Art des Ereignisses:	Unfall
Datum:	20.03.2019
Ort:	Mindelheim-Mattsies
Luftfahrzeug:	Flugzeug
Hersteller / Muster:	Grob Aircraft SE / G520 „Egrett“
Personenschaden:	ohne Verletzte
Sachschaden:	Luftfahrzeug schwer beschädigt
Drittschaden:	keiner
Aktenzeichen:	BFU19-0225-3X

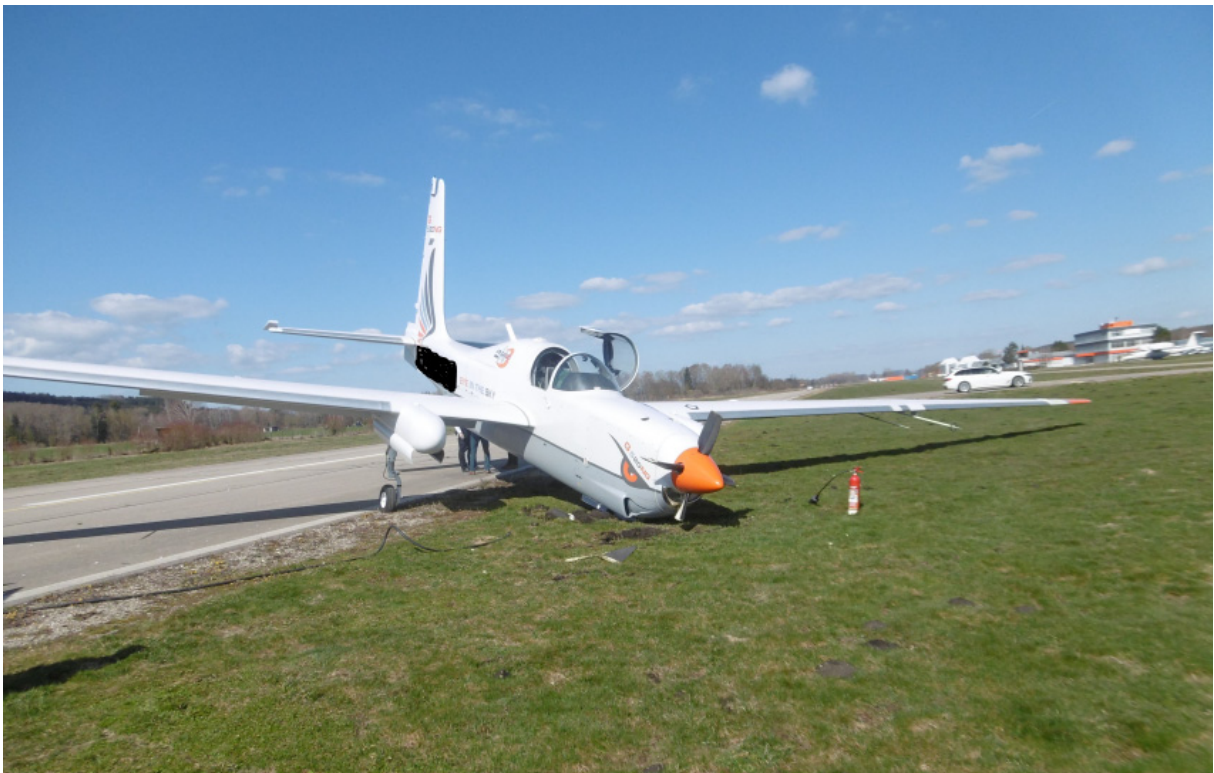
Abb. 1: Unfallstelle

Die Unfallstelle befand sich nördlich der Landebahn 15 des Sonderlandeplatzes Mindelheim-Mattsies. Das Flugzeug stand auf seinem Hauptfahrwerk mit dem linken Haupttrad ca. 3 m nördlich der Landebahn 15. Die Bodenspuren zeigten eine ca. 11 m lange Rollstrecke des linken Hauptfahrwerksrades neben der Piste. Das Bugrad war mit der Gabel abgebrochen und lag auf der Wiese. Das Bugfahrwerksbein hatte sich in den Untergrund eingegraben. Alle 4 Propellerblätter befanden sich in *gefeatherter* Stellung und waren ca. 30 cm vom Spinner entfernt abgebrochen. Das rechte Tragflächenende befand sich in 4 m Höhe über dem Boden, während das linke Tragflächenende 0,5 m Abstand zum Boden hatte. Aus der Entlüftungsöffnung der linken Tragfläche trat Treibstoff aus.

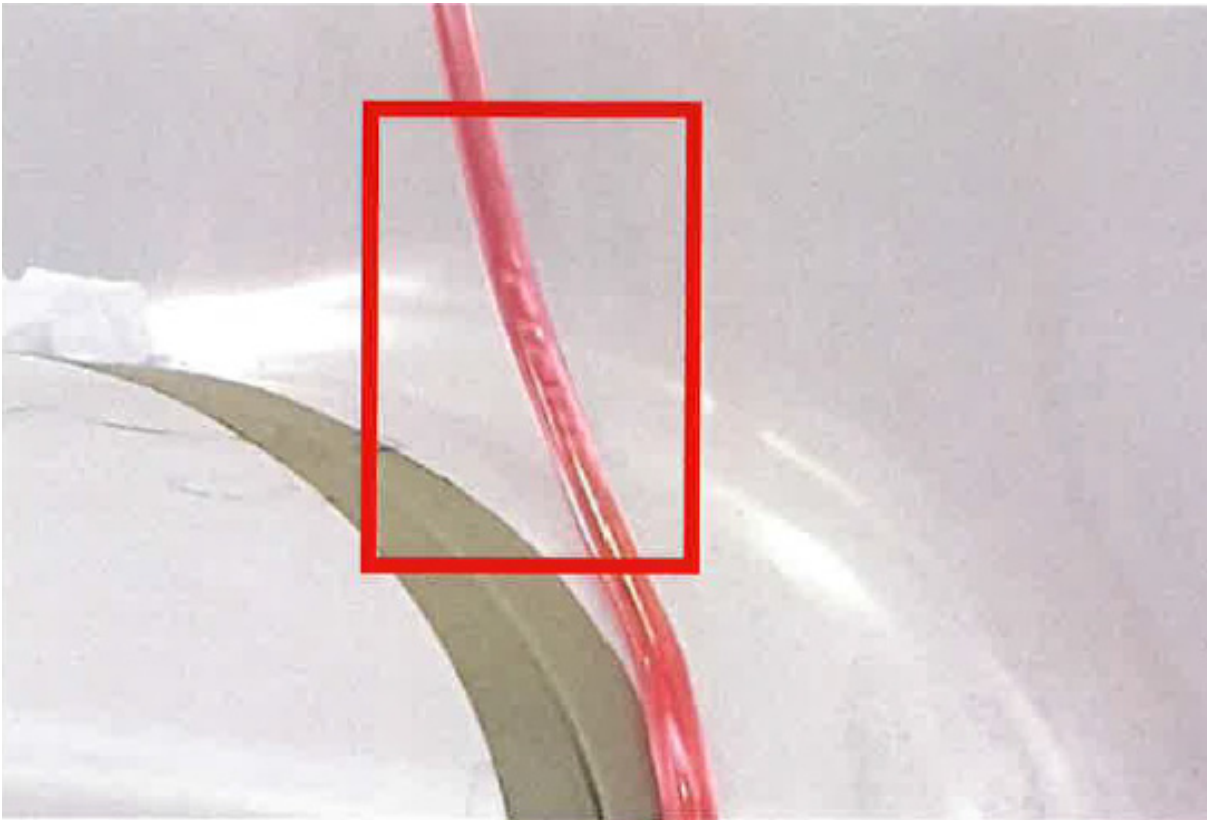
Bei der anschließenden technischen Untersuchung durch den Hersteller wurden Luftblasen im rechten Bremssystem festgestellt.

Die Landeklappen befanden sich in der Stellung „voll ausgefahren“. Flatterdämpfer und Federbein waren intakt und ölfrei. Bei der Untersuchung des Bremssystems beim Hersteller wurden Luftblasen im System für das rechte Hauptfahrwerksrad festgestellt.

**Figure 2.1: Bleeding procedure - Air bubbles MLG RH**

**Abb. 2: Bremsflüssigkeit mit Luftblasen**
