# Untersuchungsbericht

| Art des Ereignisses: | Unfall |
| Datum: | 22.04.2019 |
| Hersteller / Muster: | PZL-Bielsko-Biala / SZD 50-3 „Puchacz“ |

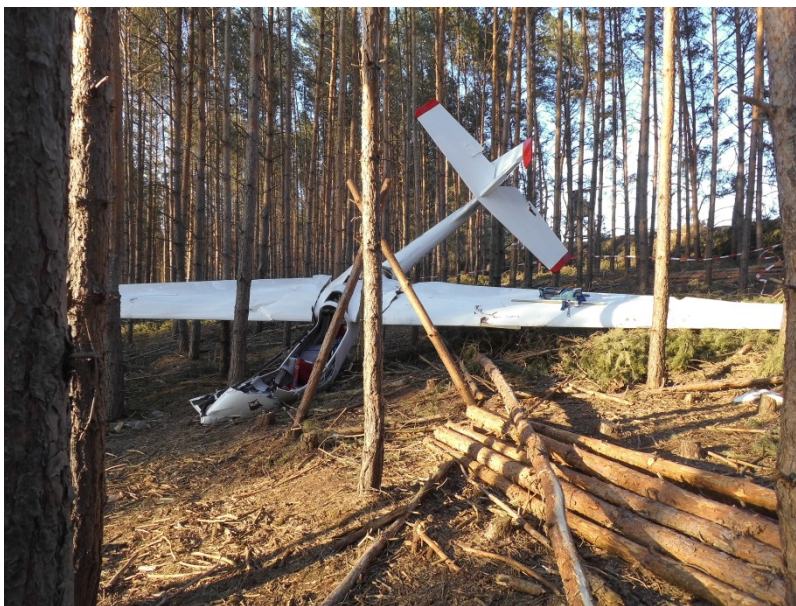
Die Unfallstelle befand sich ca. 2 km nordwestlich vom Flugplatz Schwarzheide entfernt in einem Kiefernwald mit ca. 20 m hohem Baumbestand.

Am Luftfahrzeug wurden schwere Strukturschäden an den Tragflächen, dem Flugzeugumpf und der Kabinenhaube festgestellt. Hinter den Tragflächen war die

Rumpfröhre abgedreht. Bei der Untersuchung des Luftfahrzeuges wurden keine technischen Mängel festgestellt.
