Untersuchungsbericht

Art des Ereignisses: Unfall
Datum: 19.05.2019
Ort: Jademündung Nordsee

Luftfahrzeug: Flugzeug
Hersteller: Cirrus Design Corporation
Muster: SR 20

Personenschaden: Zwei Personen tödlich verletzt
Sachschaden: Luftfahrzeug zerstört
Drittsschaden: Flurschaden
Aktenzeichen: BFU19-0534-3X

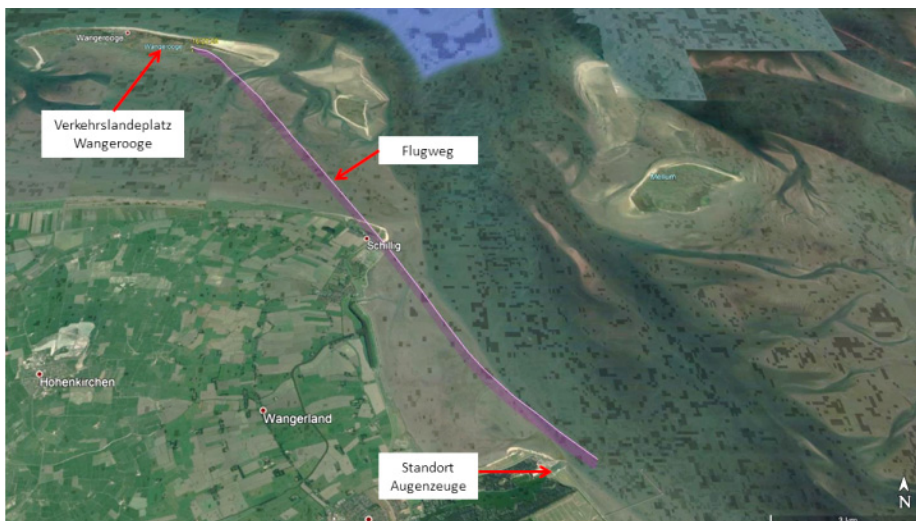
Abb.1: Flugweg des Luftfahrzeuges

Der Luftfahrzeugführer beabsichtigte, am Sonntag, dem 19.05.2019 in Begleitung einer weiteren Person einen VFR-Flug von Hannover zu den Ostfriesischen Inseln und zurück durchzuführen. Der Start auf dem Flughafen Hannover erfolgte um etwa 10:29 Uhr¹. Nach dem Verlassen der Kontrollzone Hannover, meldete sich der Luftfahrzeugführer um 10:34:38 Uhr beim Fluginformationsdienst Langen (FIS) mit der Absicht, nach Leer-Papenburg zu fliegen. Um 11:09:13 Uhr verließ der Luftfahrzeugführer die Frequenz von FIS und landete um etwa 11:19 Uhr auf dem Verkehrslandeplatz Leer-Papenburg. Dort startete er um etwa 14:46 Uhr zum Weiterflug zur Insel Wangerooge. Die Landung erfolgte auf dem Verkehrslandeplatz Wangerooge um etwa 15:11 Uhr. Nach dem Aufenthalt auf der Insel startete er in Begleitung um etwa 18:20 Uhr auf der Piste 10 zum Rückflug nach Hannover. Nach dem Abflug nahm das Luftfahrzeug einen südöstlichen Kurs ein, stieg dabei auf etwa 1 400 ft AMSL über dem Wattenmeer und überflog die nordöstliche Spitze des Festlandes. Entsprechend den Radaraufzeichnungen sank das Luftfahrzeug mit annähernd dem gleichen Kurs, wieder über Wasser fliegend, auf etwa 600 ft AMSL. Im Anschluss erfolgte eine leichte Kursänderung in Richtung Osten. Das letzte Radarsignal wurde von Nordholz (Militär) um 18:26:16 Uhr mit der Position 53°38'46,9"N und 08°05'49,9"E aufgezeichnet.

Zu dieser Zeit wurde von einem Zeugen im Hafen von Hooksiel beobachtet, dass ein Luftfahrzeug direkt in ein Gewitter flog. Über den weiteren Flugverlauf konnte der Zeuge keine Angaben machen.

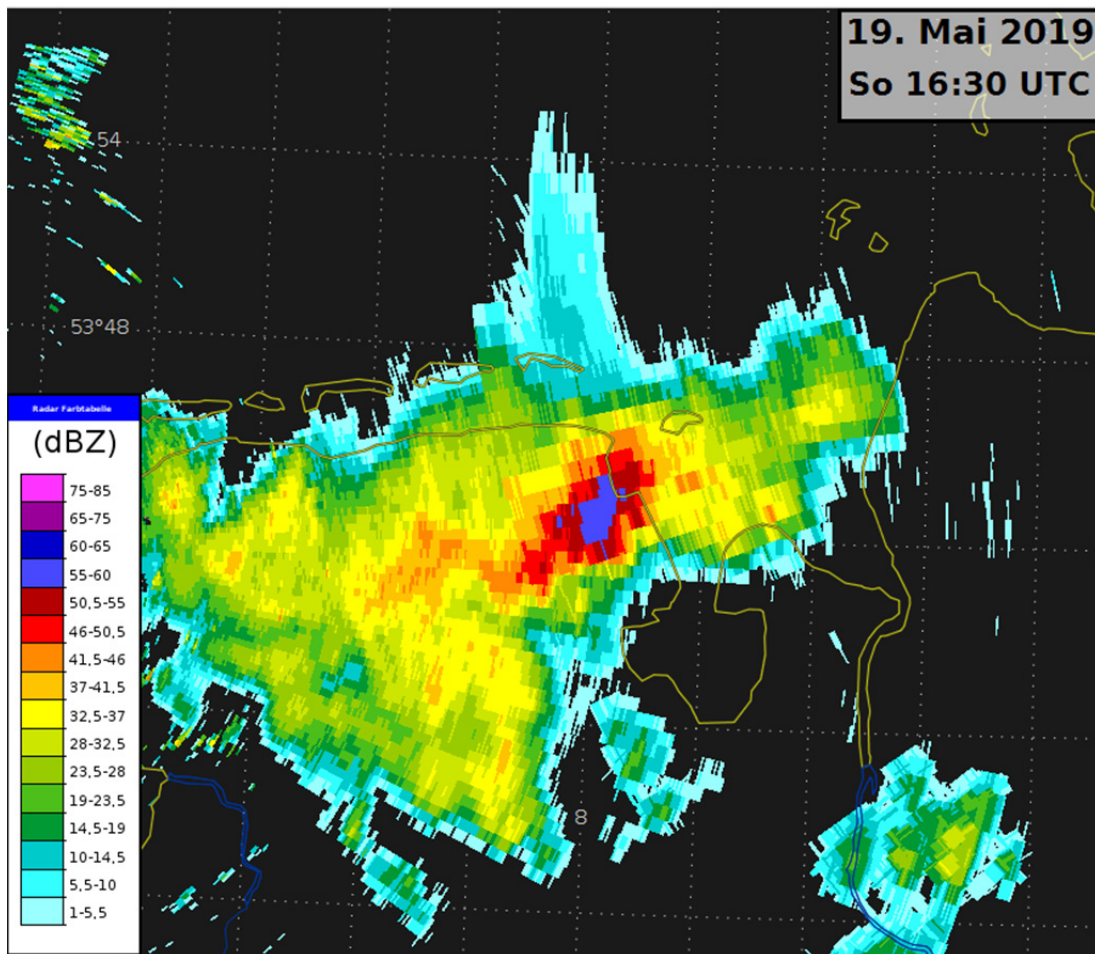
Abb.3: Niederschlagsradarbild von 18:30 Uhr zwischen Jadebusen und Wangerooge

Nordwestlich des Jadebusens lag zur Unfallzeit das Zentrum eines Gewitters mit einem ausgedehnten Niederschlagsgebiet mit örtlich starkem Niederschlag (siehe Abbildung 3).

Der Deutsche Wetterdienst (DWD) stellte in seinem Amtlichen Gutachten vom 04.07.2020 fest, dass am 19.05.2019 zwischen 16 und 19 Uhr das Wettergeschehen den Flug des Luftfahrzeuges dahingehend beeinflusste, dass durch rege Gewittertätigkeit, die ansonsten guten bis sehr guten Sichtflugbedingungen, in kürzester Zeit auf deutlich schlechtere Flugbedingungen herabgesetzt wurden. Konkret wurde dabei das rasch von Süden heranziehende Gewittergebiet mit Niederschlagstätigkeit in Form von Starkregen und / oder Hagel für die rapide Verschlechterung der Sichtflugbedingungen verantwortlich gemacht. Bei diesem Gewitter handelte es sich um eine lokale Schlechtwettersituation, der ausgewichen bzw. die umflogen werden konnte.

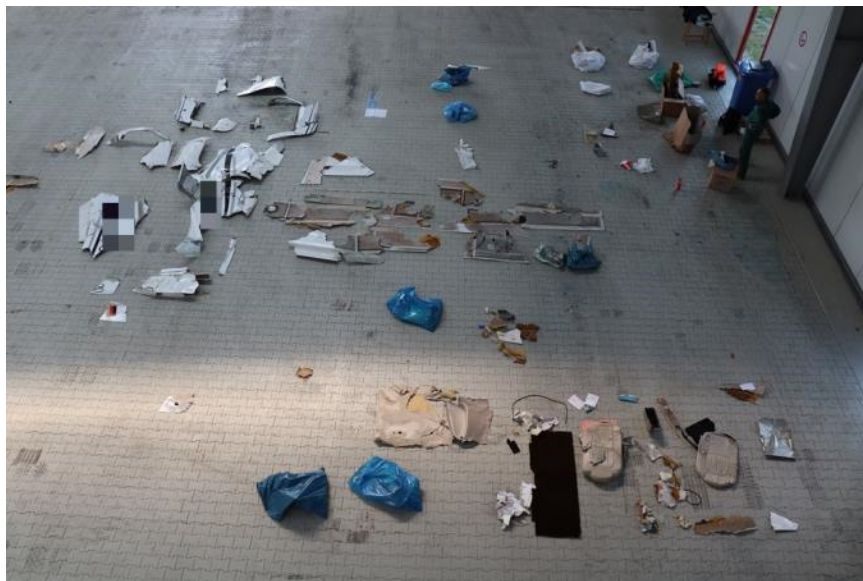
Abb. 4: Übersicht der geborgenen Luftfahrzeugteile

Von einem Schiff aus wurde am Tag nach dem Unfall ein Feld mit schwimmenden Wrackteilen nördlich des Jade Weser Ports entdeckt. Nach der Bergung wurden diese als Teile des vermissten Luftfahrzeuges identifiziert. Dabei handelte es sich um Bruchstücke der linken und rechten Rumpfseite mit partiell lesbarem Luftfahrzeugkennzeichen, Teile aus der Dachsektion mit Funkantenne, ein Teil des Seitenleitwerks, Bruchstücke der beiden Türen, beide Rückenlehnen der hinteren Sitze sowie eine Vielzahl von Bruchstücken der Tragflächen.

An den gefundenen Wrackteilen deutete nichts auf einen Brand im Fluge hin.

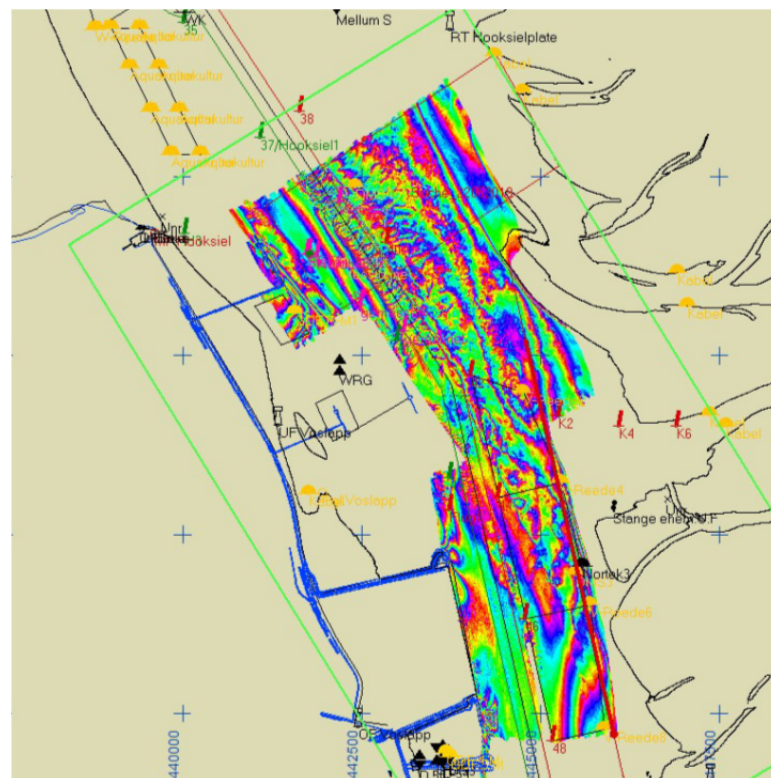
Abb.5: Sonarbild des Meeresbodens im Suchgebiet vom 21.5. bis 23.5.2019

Weitere diverse Wrackteile wurden im Watt auf einer Länge von ca. 6 km zwischen Eckwarderhörne und Tossens entdeckt. Innerhalb dieses Bereiches wurde an der Uferbefestigung u.a. auch der nicht aktivierte Notsender (ELT) des Luftfahrzeuges gefunden. Die Suche nach dem Hauptwrack ist mit einem Schiff des Wasserstraßen- und Schifffahrtsamtes (WSA) Wilhelmshaven fortgesetzt worden. In der Abbildung 5 ist das Suchgebiet dargestellt, welches vom 21.05. bis 23.05.2019 befahren wurde.

Im weiteren Verlauf übernahm am 24.05.2019 die Wasserschutzpolizei die Suche nach den Flugzeuginsassen und weiteren Wrackteilen und dehnte dabei das Suchgebiet erheblich aus. Bei einer Sichtweite von ca. 50 cm unter Wasser wurden mehrere Tauchgänge durch Polizeitaucher zu vermeintlichen Zielen am Meeresboden durchgeführt. Im Ergebnis wurden weder die beiden Insassen noch weitere Teile des Luftfahrzeuges gefunden. Nach Angaben der Polizei wurde die Suche am 05.06.2019 um 11:00 Uhr eingestellt.
