Untersuchungsbericht

Art des Ereignisses:	Unfall
Datum:	02.06.2019
Ort:	Flugplatz Schmoldow
Luftfahrzeug:	Segelflugzeug
Hersteller / Muster:	Przedsiębiorstwo Doswiadczalno-Produkcyj Szybownictwa PZL / SZD-36 A „Cobra 15“
Personenschaden:	Pilot tödlich verletzt
Sachschaden:	Luftfahrzeug zerstört
Drittschaden:	Luftfahrzeug am Boden schwer beschädigt
Aktenzeichen:	BFU19-0631-3X

Beim Windenstart kippte das Segelflugzeug aus geringer Höhe ab und prallte fast senkrecht auf dem Boden auf.

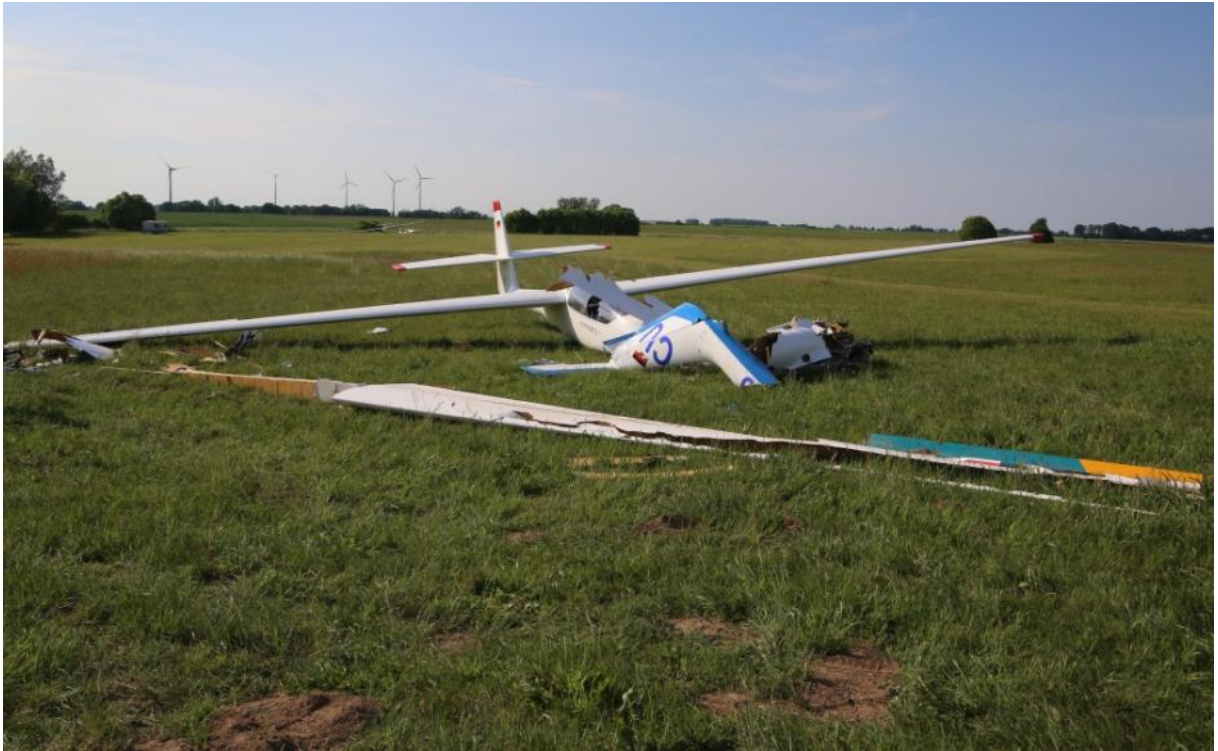
Abb.1: Unfallstelle

Das Cockpit, sowie das Seiten- und Höhenleitwerk lagen vor dem Rumpf des „Puchacz“. Die auf ihrer Oberseite liegende rechte Tragfläche der Cobra befand sich davor. Ein 4 Meter langes Stück des linken Flügelholmes war mit dem Flügelbolzen noch mit der rechten Tragfläche verbunden. Das Schleppseil zum Zurückziehen des gelandeten Segelfluges steckte in der rechten Tragfläche.

Das Instrumentenbrett lag unterhalb der rechten Tragfläche des „Puchacz“- . Aufgrund des hohen Zerstörungsgrades des Segelfluges konnten die Verbindungen der Steuerflächen nur eingeschränkt untersucht werden. Das Höhenruder war korrekt angeschlossen, das Ausgleichsgewicht des Pendelhöhenruders war abgerissen. Das Trimmruder war „kopflastig“ ausgeschlagen.
