Untersuchungsbericht

Art des Ereignisses:	Unfall
Datum:	16.06.2019
Ort:	Beuren
Luftfahrzeug:	Segelflugzeug mit Klapptriebwerk
Hersteller / Muster:	Schempp-Hirth/Ventus-3T
Personenschaden:	Pilot tödlich verletzt
Sachschaden:	Luftfahrzeug zerstört
Drittschaden:	geringer Flurschaden
Aktenzeichen:	BFU19-0717-3X

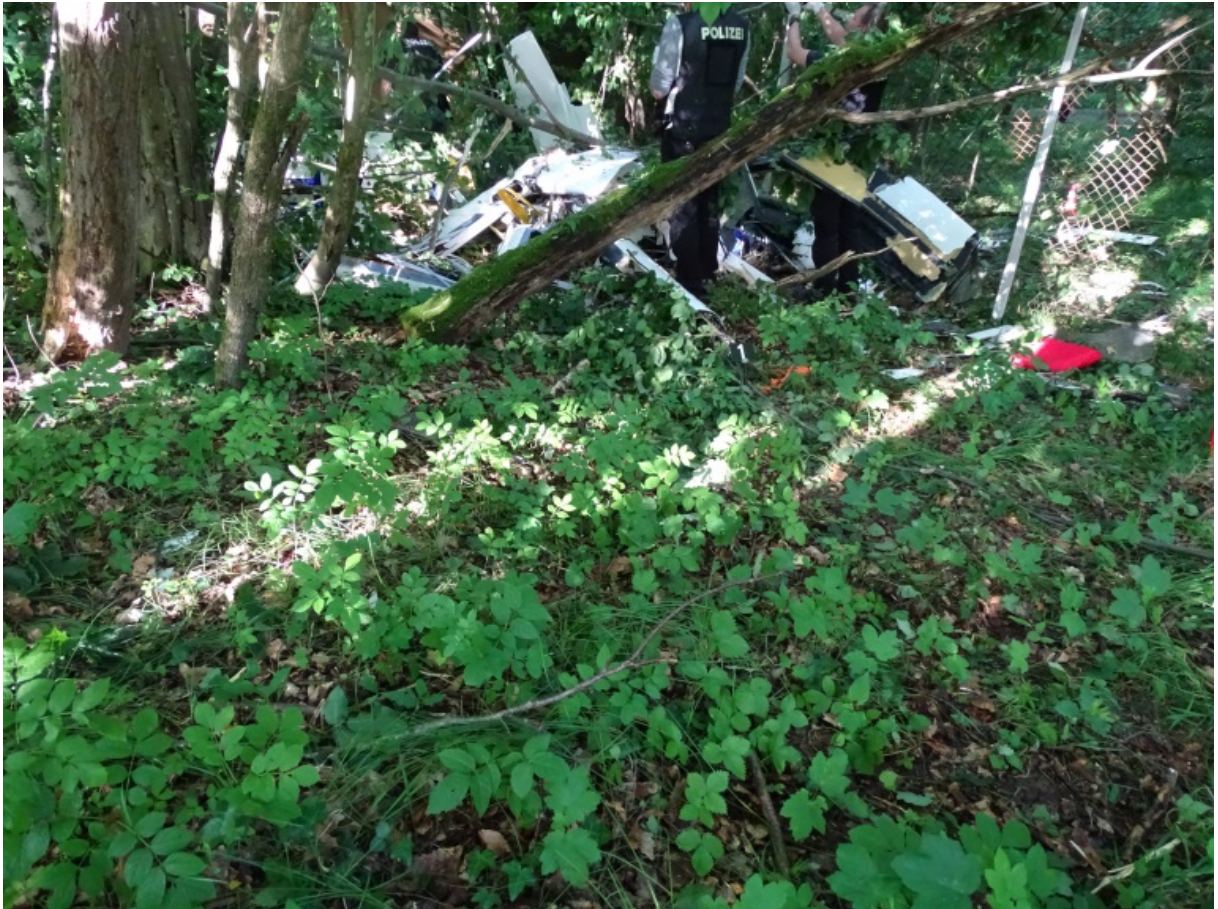
Abb.1: Unfallstelle

Die Unfallstelle befand sich auf dem Gelände eines stillgelegten Munitionsdepots in der Gemarkung Beuren bei Nürtingen. Sie lag ca. 5,4 km südlich vom Flugplatz Hahnweide in einem Laubwald mit ca. 15 m hohem Baumbestand. Die Wrackteile lagen kompakt im unmittelbaren Aufprallbereich. Das Leitwerk war durch den steilen Einschlag und die Wucht des Aufpralls nach vorne geschleudert worden. Der vordere Rumpfbereich steckte ca. 40 cm im weichen Waldboden. Der Aufprallwinkel im Erdreich wurde mit ca. 70° gemessen.
