Untersuchungsbericht

Art des Ereignisses:	Unfall
Datum:	02.07.2019
Ort:	Lüsse
Luftfahrzeug:	Segelflugzeug
Hersteller / Muster:	Alexander Schleicher / ASW 20 L
Personenschaden:	Pilot tödlich verletzt
Sachschaden:	Luftfahrzeug zerstört
Drittschaden:	geringer Flurschaden
Aktenzeichen:	BFU19-0836-3X

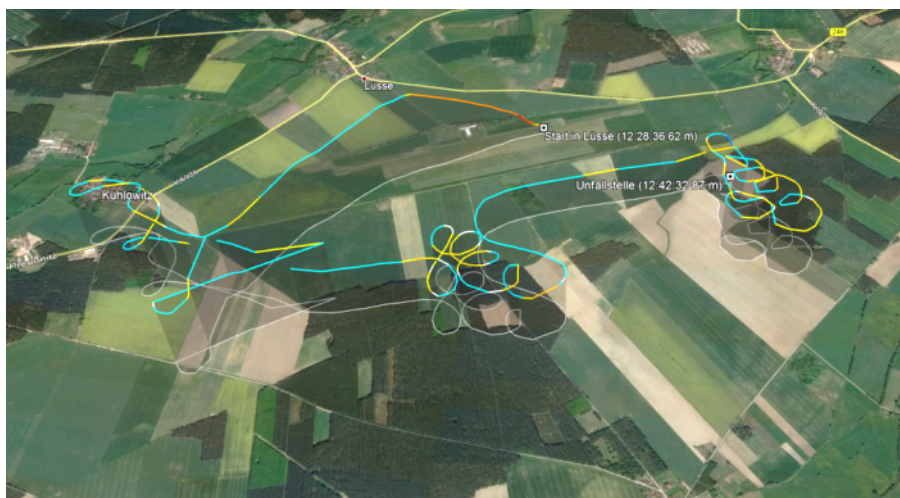
Das Segelflugzeug vom Muster ASW 20 L startete um 13:28 Uhr¹ im Windenstart vom Sonderlandeplatz Lüsse zu einem Überlandflug. Mit mehreren Segelflugzeugen des Vereins sollte im Rahmen eines Streckenflugtrainings von Lüsse aus nach Gent hin, dann nach Schoena Kolpien und wieder zurück nach Lüsse geflogen werden. Die Flugwegdaten, die aufgezeichnet wurden, zeigten dass das Segelflugzeug im Windenstart eine Höhe von ca. 500 m GND erreichte. Nach dem Windenstart suchte der Pilot südlich des Flugplatzes nach Thermik, wobei sich die Flughöhe beständig verringerte. Nach einer Flugzeit von 11 Minuten hatte das Segelflugzeug eine Flughöhe von ca. 160 m GND erreicht. Nach Zeugenaussagen erkundigte sich in dieser Flugsituation der Pilot beim Flugleiter danach, ob noch ein Schleppseil an der Startstelle liegen würde. Es wurde bestätigt, dass noch ein Schleppseil am Start sei und ein weiterer Windenstart möglich wäre. Im weiteren Flugverlauf fand der Pilot Thermikanschluss und konnte mit Rechtskreisen Höhe gewinnen. Gegen 13:40 Uhr hatte das Segelflugzeug eine Flughöhe von ca. 240 m GND erreicht. Etwa eine Minute später wechselte der Pilot die Kreisflugrichtung nach links und flog einen Vollkreis. Anschließend flog er in Richtung Norden. Nach einer Strecke von ca. 600m begann das Segelflugzeug um 13:42:19 Uhr aus einer Flughöhe von 235 m GND einen Kurvenflug nach rechts. Dabei dokumentierten die Flugwegaufzeichnungen eine sehr schnell ansteigende Sinkgeschwindigkeit des Segelflugzeuges. Zeugen beobachteten, wie das Segelflugzeug mit trudelartigen Bewegungen schnell an Höhe verlor. Das Segelflugzeug stürzte in ein Getreidefeld und der Pilot wurde dabei tödlich verletzt.

Abb. 1: Flugwegaufzeichnung der ASW 20L, dargestellt auf Google Earth

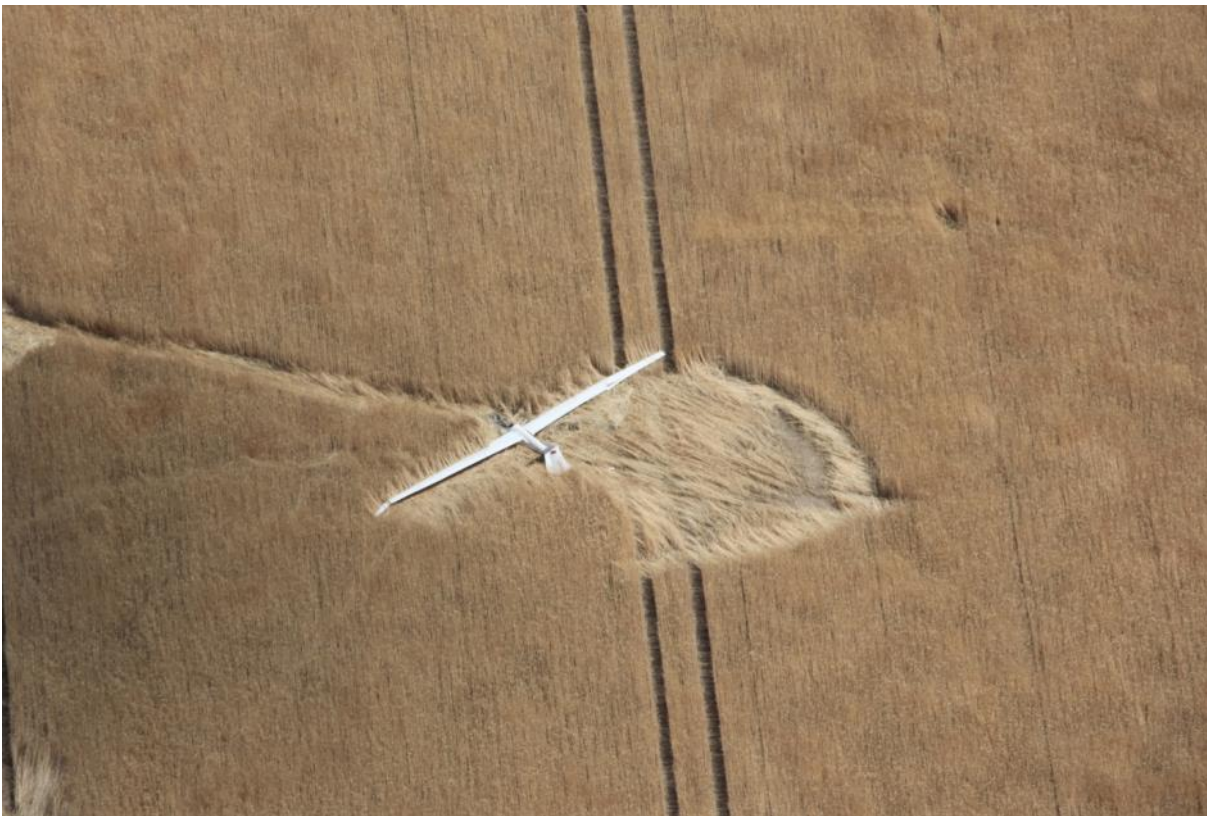
Die Unfallstelle befand sich ca. 1,2 km südwestlich der Startstelle des Flugplatzes Lüsse in einem Getreidefeld. Etwa 13 m hinter der ersten Berührungsspur am Boden kam das Segelflugzeug in seine Endlage. Der Pilot wurde aus dem Cockpit geschleudert und befand sich ca. 25 m vor dem Segelflugzeug.

Abb. 2: Unfallstelle ASW 20 L

Am Luftfahrzeug wurden schwere Strukturschäden an den Tragflächen, dem Flugzeugrumpf und der Kabinenhaube festgestellt. Kurz vor dem Leitwerk war die Rumpf-

röhre abgedreht. Bei der Untersuchung des Luftfahrzeuges wurden keine technischen Mängel festgestellt.
