Untersuchungsbericht

Art des Ereignisses: Unfall

Datum: 25. Juni 2019

Muster: Cessna F 182 Q

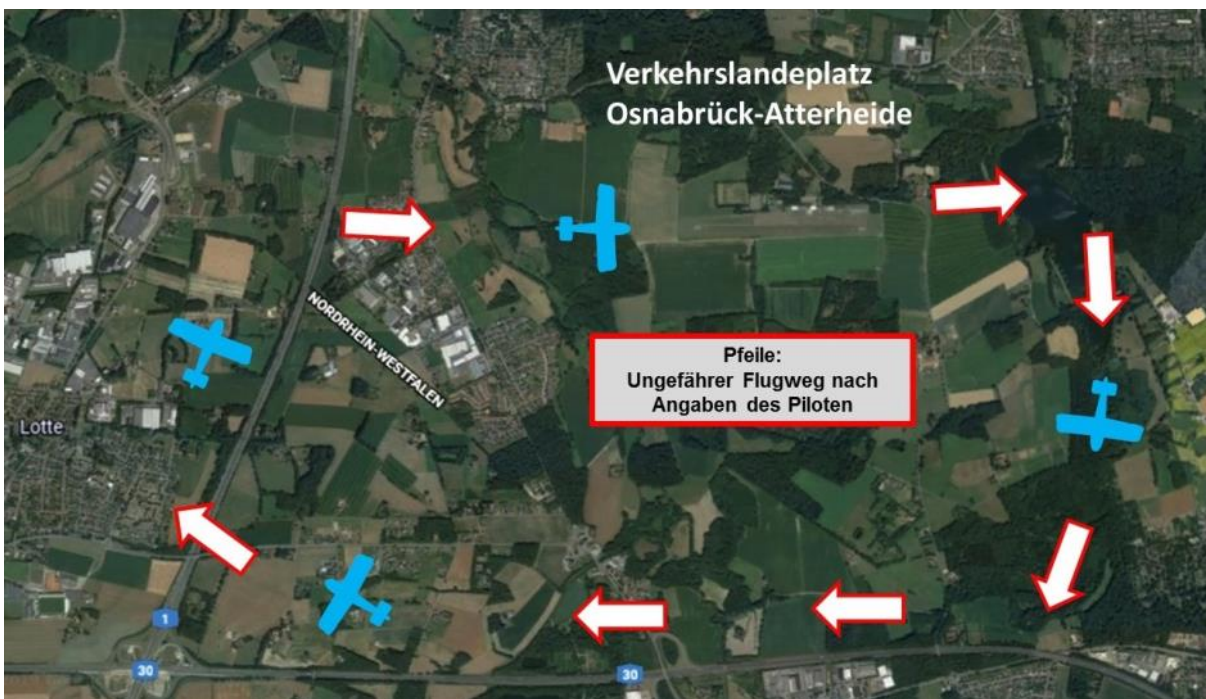
Der Blick zur Piste 09 habe ihn im Gegenanflug bei extrem langsamer Geschwindigkeit kurz vor der Überziehgeschwindigkeit und der sehr geringen Sinkflugrate veranlasst, die übliche Platzrunde diagonal zu verkürzen (siehe Abb. 1).

Abb. 1: Flugweg

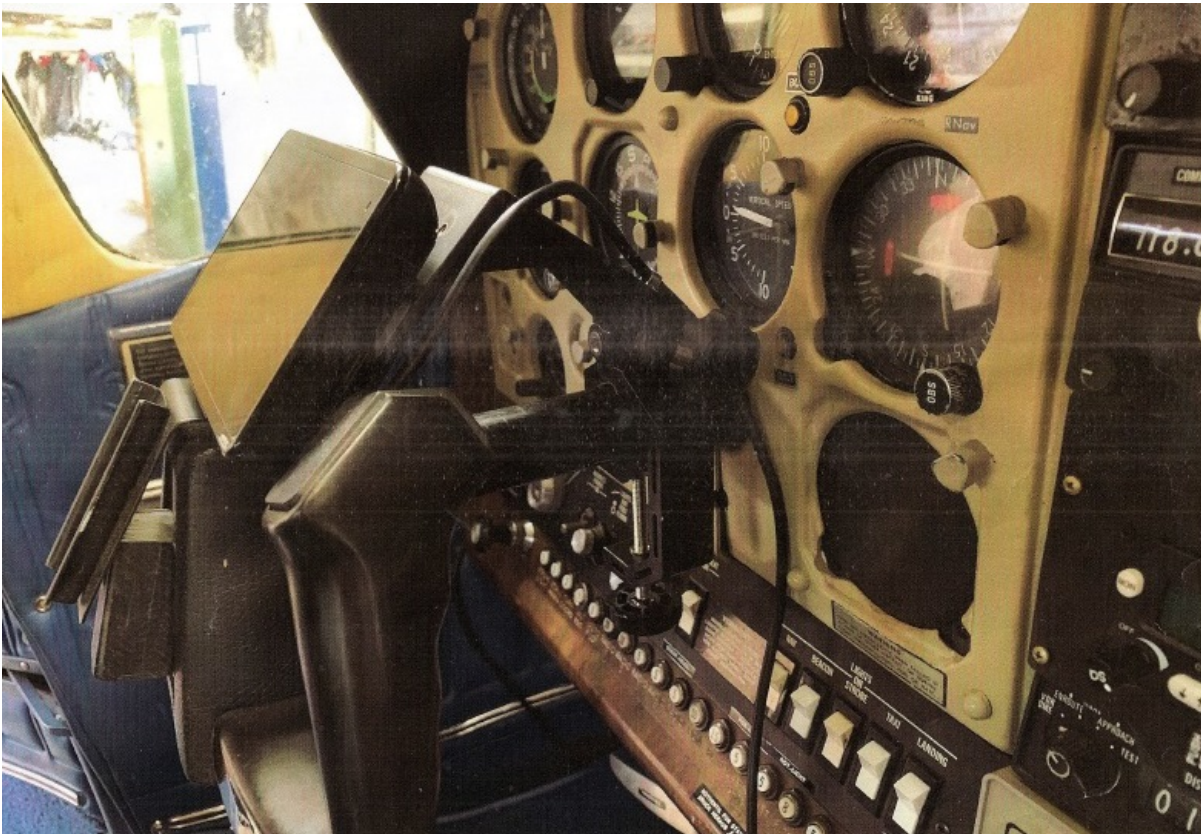
Die Halterung des mobilen GPS war nicht unmittelbar vorne am Steuerhorn, sondern ein Stück weit dahinter befestigt und hatte so die Funktion des Höhensteuers in Richtung „nose down“ blockiert.

Abb. 3: Montageposition des GPS am 25.06.2019 nach dem Unfallflug

Zum Zeitpunkt der Untersuchung am 09.08.2019 war der BFU die ursprüngliche Befestigung des GPS vom Unfalltag (siehe Abb. 3) am Steuerhorn nicht bekannt.

Nach Veröffentlichung des Bulletins der BFU, in dem das Ereignis vom 25.06.2019 als Landeunfall deklariert worden war, meldete sich der Pilot und Halter bei der BFU und reichte Bilder ein, welche die Montage des GPS kurz nach dem Ereignis zeigen (siehe Abb. 3).

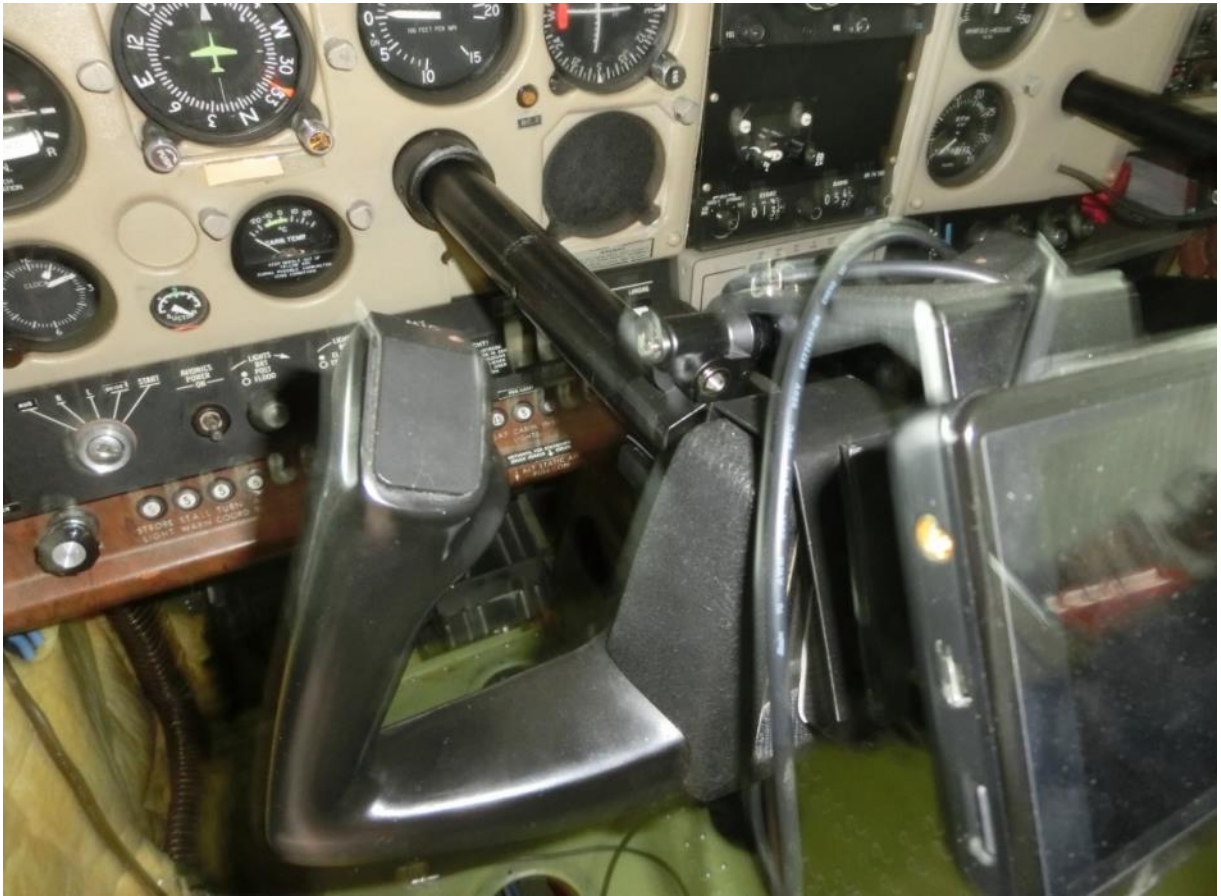
Das GPS befand sich in einer unmittelbar hinter dem Steuerhorn montierten Position (siehe Abb. 4).

Abb. 4: Montageposition des GPS, aufgenommen am 09.08.2019

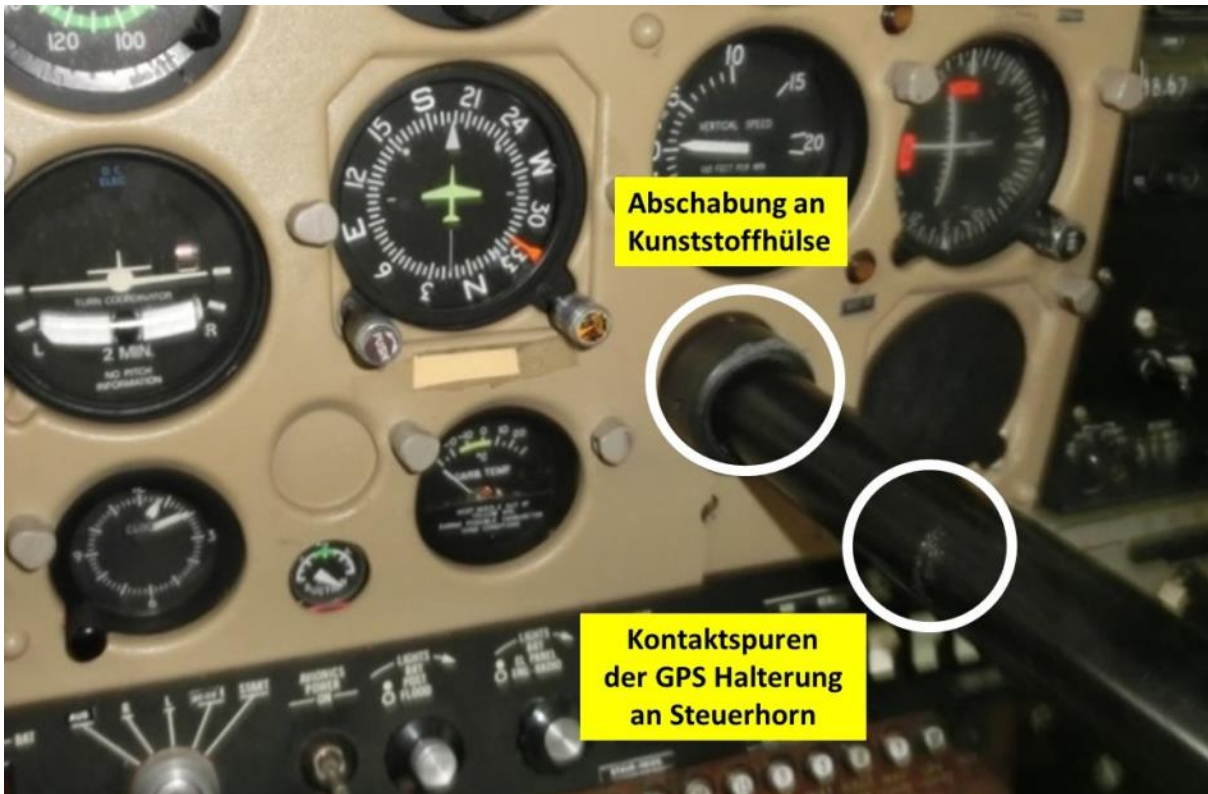
Bei dieser Untersuchung wurden Kontakts Spuren der ursprünglichen GPS-Montage vom 25.06.2019 festgestellt (siehe Abb. 5). Bei einer Reproduktion dieser Montagesituation des GPS zeigte sich, dass der maximal zur Verfügung stehende Weg der Steuerstange im Cockpit in Richtung „nose down“ um 7 cm verkürzt war (siehe Abb. 6).

Abb. 5: Kontaktspuren an der Steuerung, aufgenommen am 17.10.2019

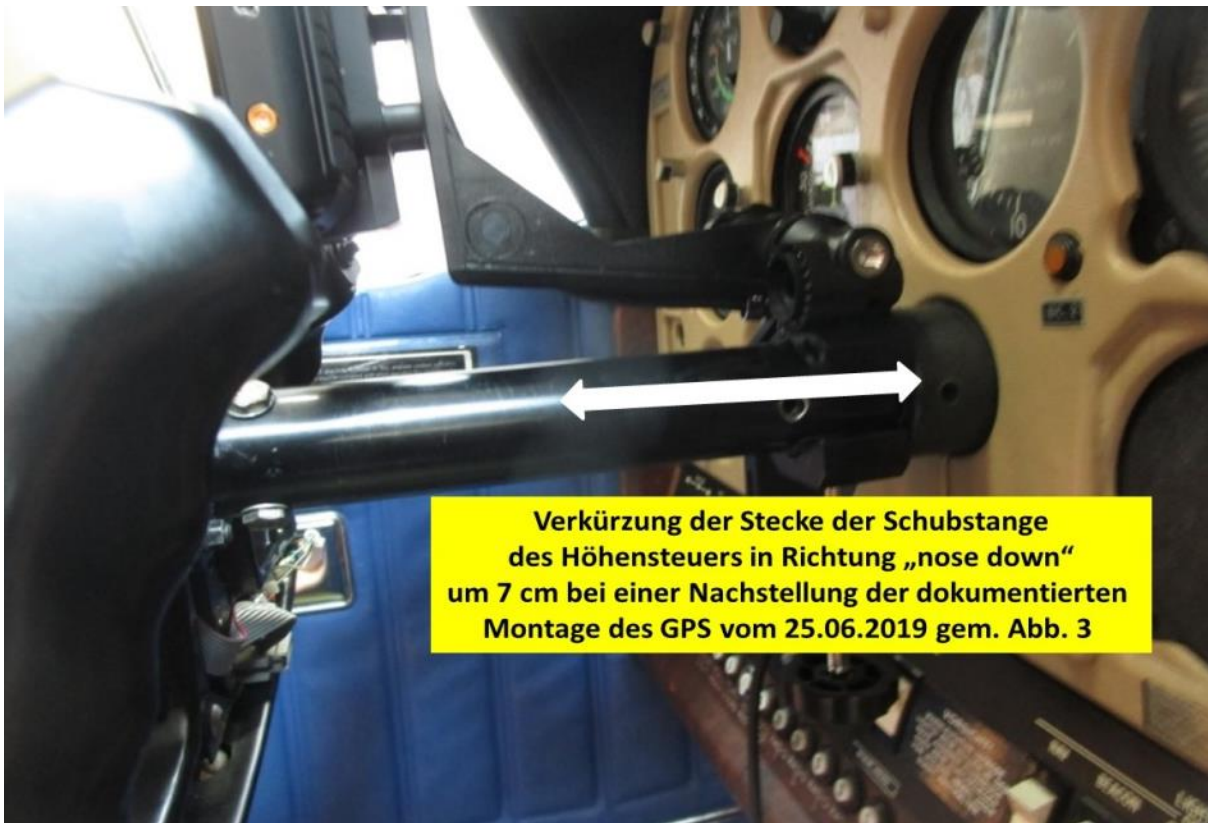
Abb. 6: Nachgestellte GPS-Montage vom Unfalltag aufgenommen am 17.10.2019

Vom Pilotensitz aus war durch die Abschirmung des GPS-Displays die Montagesituation am Steuerhorn nicht einsehbar.

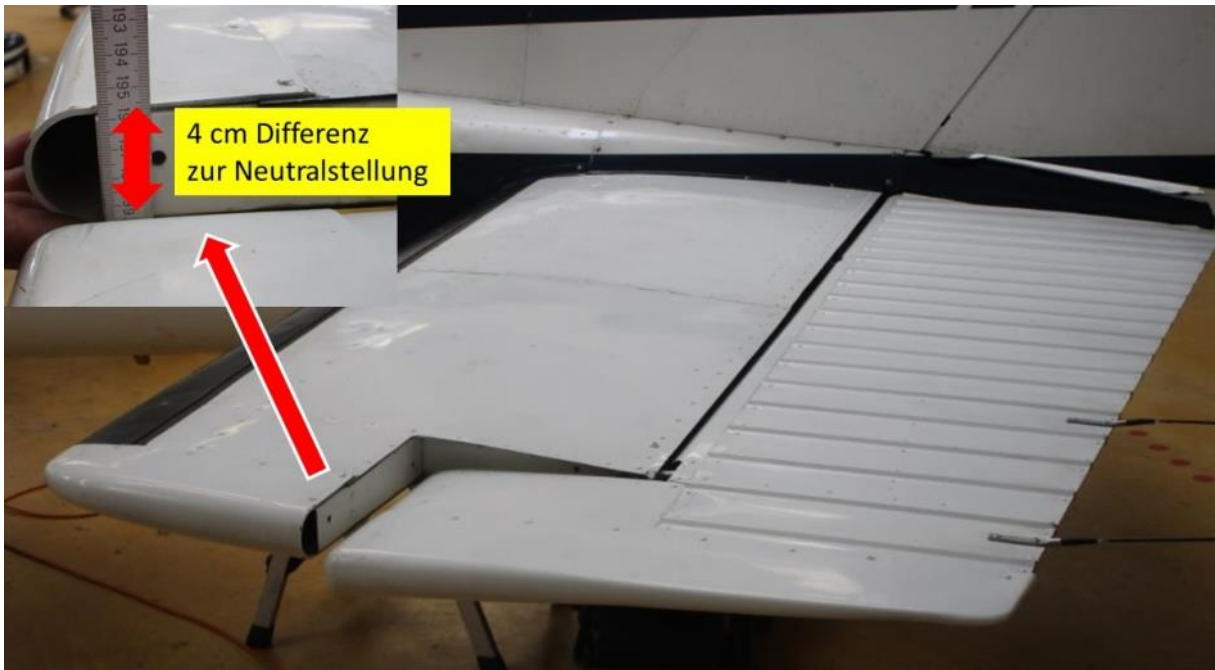
Abb. 7: Ausschlag Höhenruder bei nachgestellter GPS-Montage, aufgenommen am 17.10.2019

Das Höhenruder befand sich in dieser Stellung in einem leicht gezogenen Zustand mit 4 cm Differenz beim Ausschlag gegenüber der Neutralstellung (siehe Abb. 7).

Das Höhenruder konnte durch das Blockieren der Höhensteuerung bis zum oberen Anschlag voll ausgeschlagen werden, blieb aber beim Loslassen in der wie in Abb. 7 nachgestellten Position hängen.
