Untersuchungsbericht

Art des Ereignisses: Unfall

Datum: 22. September 2019

Aktenzeichen: BFU19-1345-3X

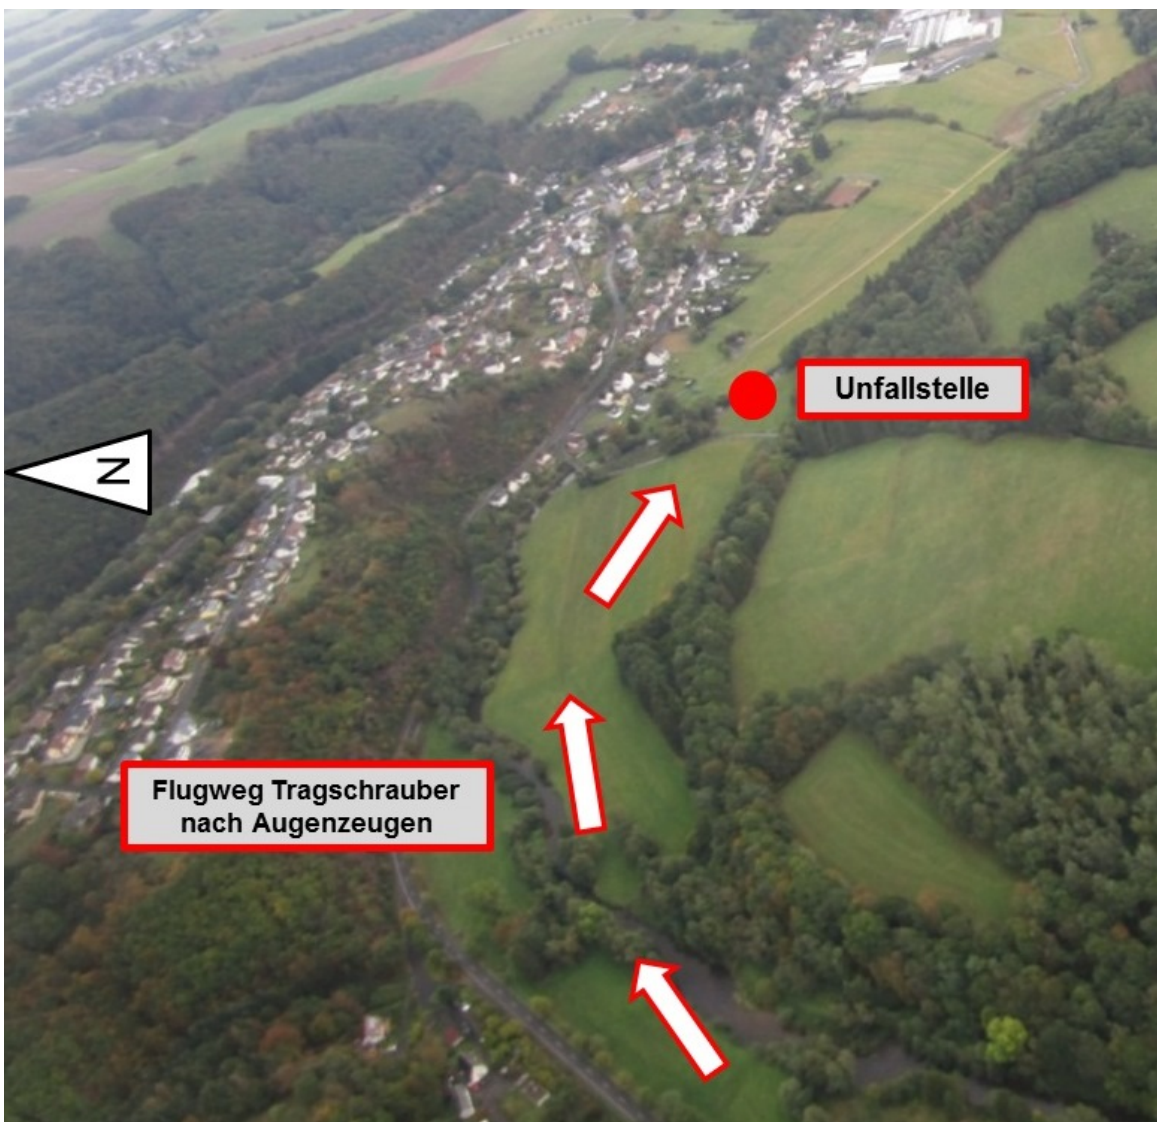
Gegen 17:55 Uhr¹ kollidierte ein mit zwei Personen, im folgenden Person 1 und Person 2 genannt, besetzter Tragschrauber mit einer 10 kV Freileitung bei Oberlahr im Westerwald. Die Kollision mit der aus drei Seilen bestehenden Freileitung ereignete sich in rund 20 m Höhe über der Talsohle des Mittelgebirgsflusses Wied (Abb. 1).

Abb. 1: Flugweg und Unfallstelle

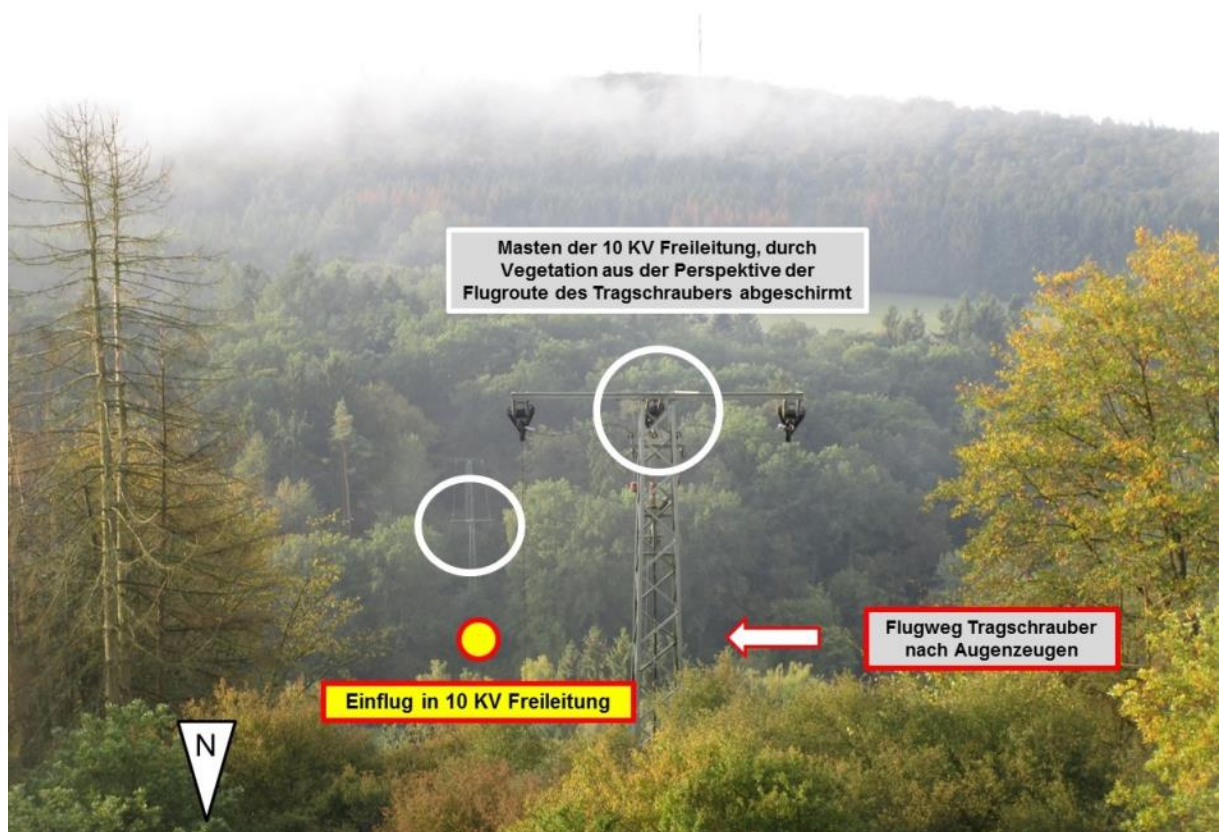
Abb. 2: Blick von Norden auf die Leitungstrasse und den Bereich der Kollision

Nach Angaben von mehreren Zeugen flog der Tragschrauber aus westlicher Richtung kommend und der Talsohle des Wiedtals folgend im horizontalen Reiseflug in die 10 kV Freileitung ein (Abb. 2).

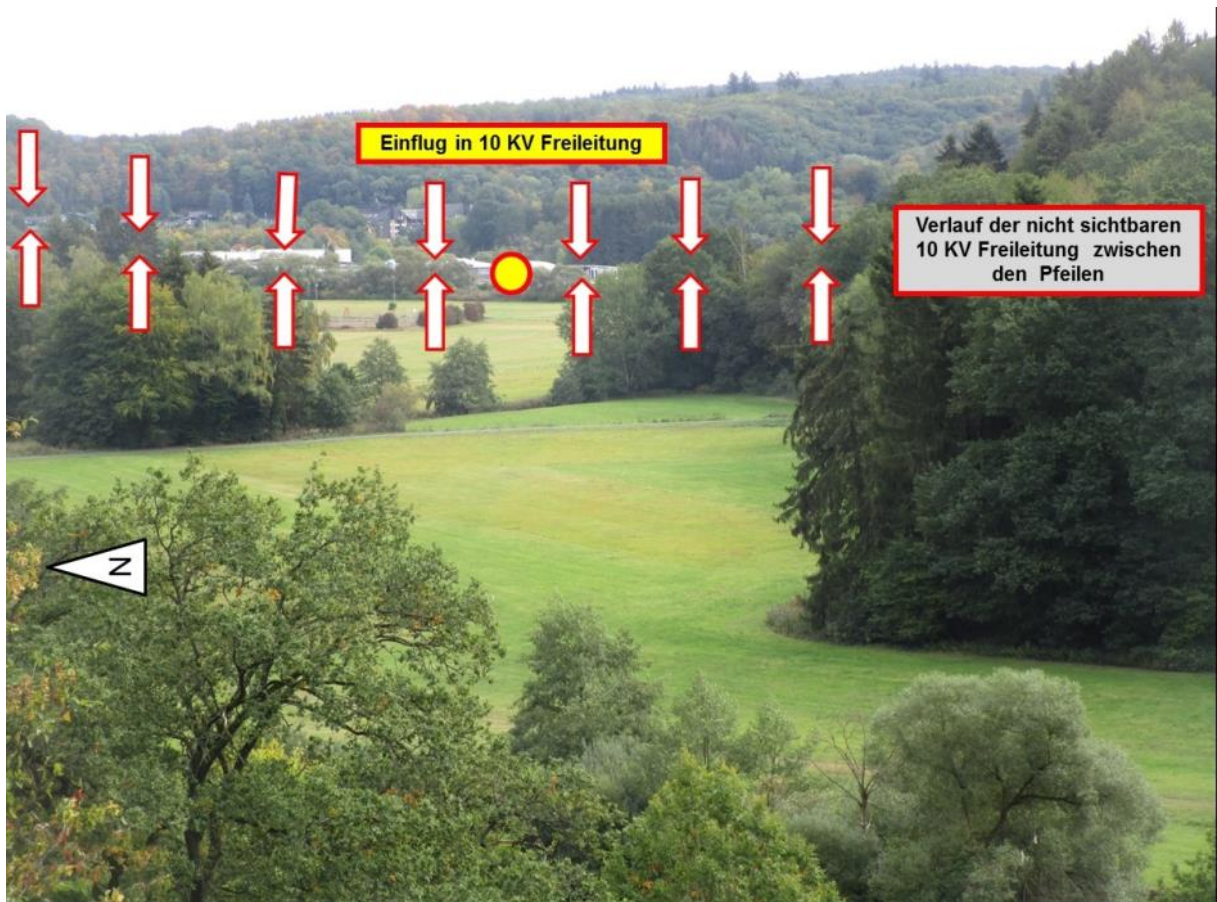
Westlich des Wracks verlief eine 10 kV Freileitung, die das Tal von Nord nach Süd überspannte (Abb. 4). Die drei Freileitungsseile waren im Bereich der Unfallstelle abgerissen und hingen südlich am Waldrand und nördlich an den Gehölzgruppen. Innerhalb der Ortslage von Oberlahr lagen die Seile auf den Straßen und privaten Grundstücken.

Die beiden der Unfallstelle nächst gelegenen Masten der 10 kV Freileitung wurden aus der Perspektive des Tragschraubers durch eine bewaldete Hanglage im Süden und einzelne Gehölze im Norden verdeckt.

Abb. 4: Blick in Flugrichtung aus einer Höhe von ca. 20 m aus der Perspektive des Tragschraubers

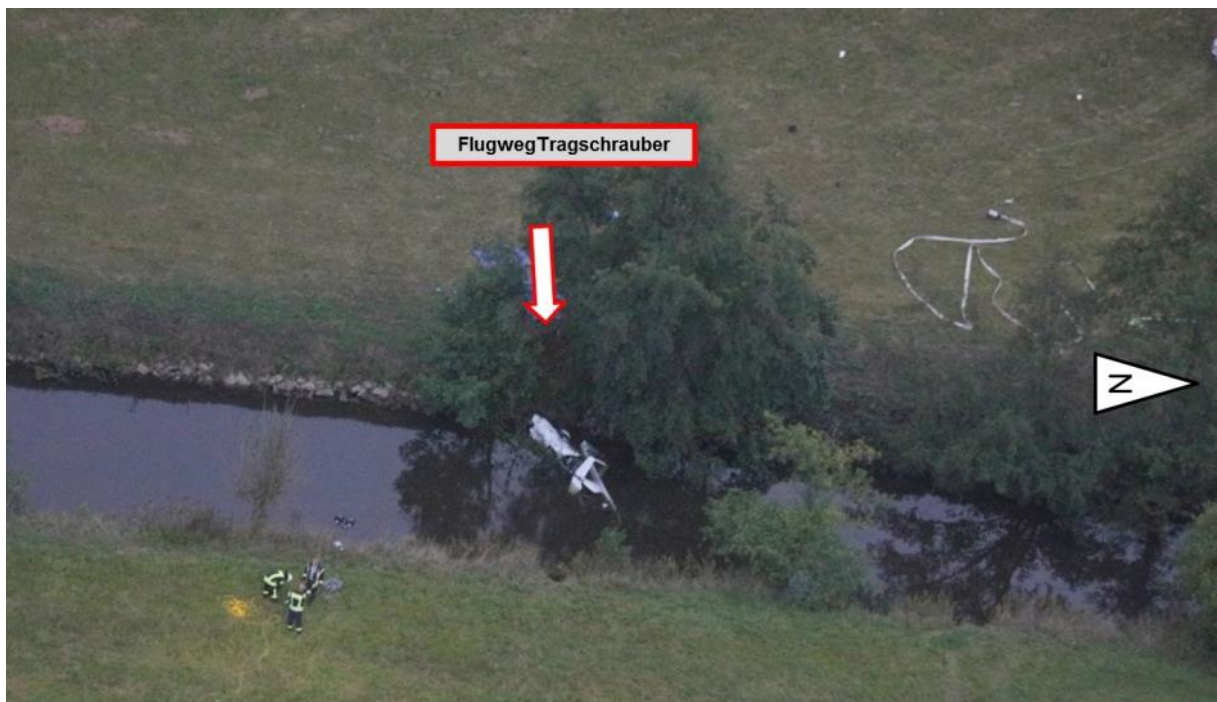
Das Luftfahrzeug wurde im Flussbett der Wied in einer Höhenlage von 170 m AMSL unmittelbar südlich der Ortsrandlage von Oberlahr aufgefunden. Der zerstörte Tragschrauber lag auf seiner rechten Seite etwa quer zur Fließrichtung, zu 50 Prozent unter Wasser (Abb. 5).

Die Luftfahrzeugnase ragte in Richtung 160° zum südlichen Ufer hin.

Abb. 5: Anflugrichtung und Endlage des Tragschraubers im Mittelgebirgsfluss Wied
