Untersuchungsbericht

Art des Ereignisses: Unfall

Muster: D4 BK Fascination

Aktenzeichen: BFU20-0038-3X

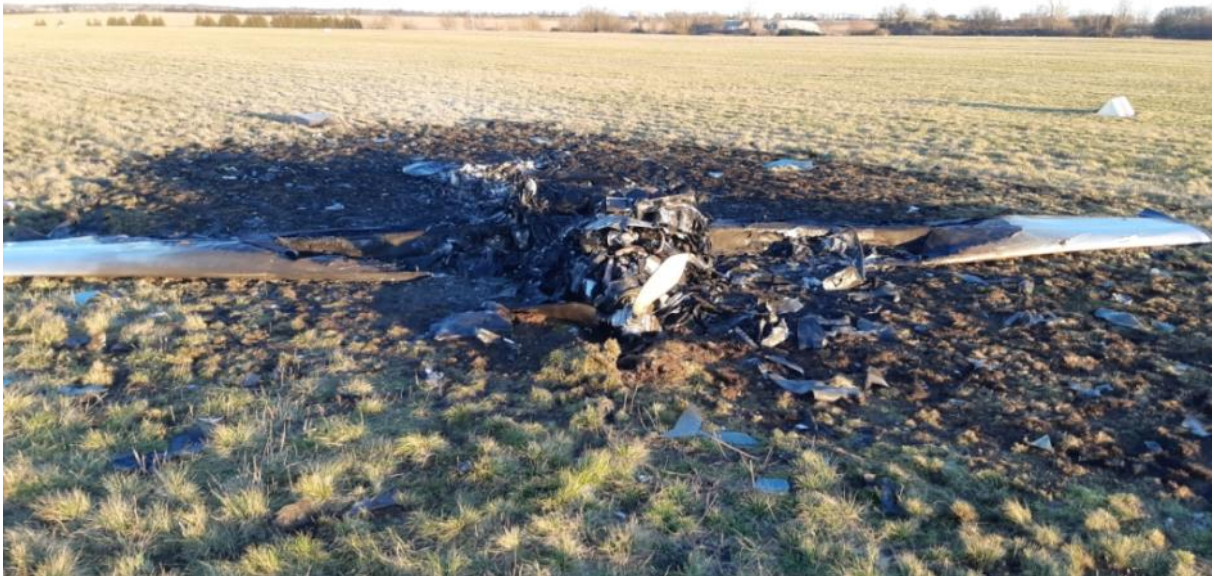
Abb. 1: Ausgebranntes Wrack

Die erste Bodenberührung erfolgte in einem flachen Neigungswinkel mit dem Rumpfbug ohne bzw. mit einer geringen Querneigung. Das Wrack lag in Normallage auf dem Boden. Das Trümmerfeld mit kleineren Bruchstücken war in einem Radius von 18 m um die Aufschlagstelle verteilt.

Der Rumpf und große Teile beider Tragflächen waren verbrannt. Die äußeren Bereiche der Tragflächen waren nicht vom Brand betroffen. Das untere Propellerblatt des 3-Blatt-Propellers war im Bereich der Nabe abgerissen. Die beiden anderen Propellerblätter waren im Bereich der Hinterkante aufgerissen.

Bei der Untersuchung des Wracks wurde festgestellt, dass ein Autopilot eingebaut war.
