# Untersuchungsbericht

Art des Ereignisses: Unfall  
Datum: 27.05.2020  
Ort: Blomberg-Borkhausen

Luftfahrzeug: Flugzeug  
Hersteller: Reims Aviation Cessna  
Muster: F 150 L

Aktenzeichen: BFU20-0322-3X

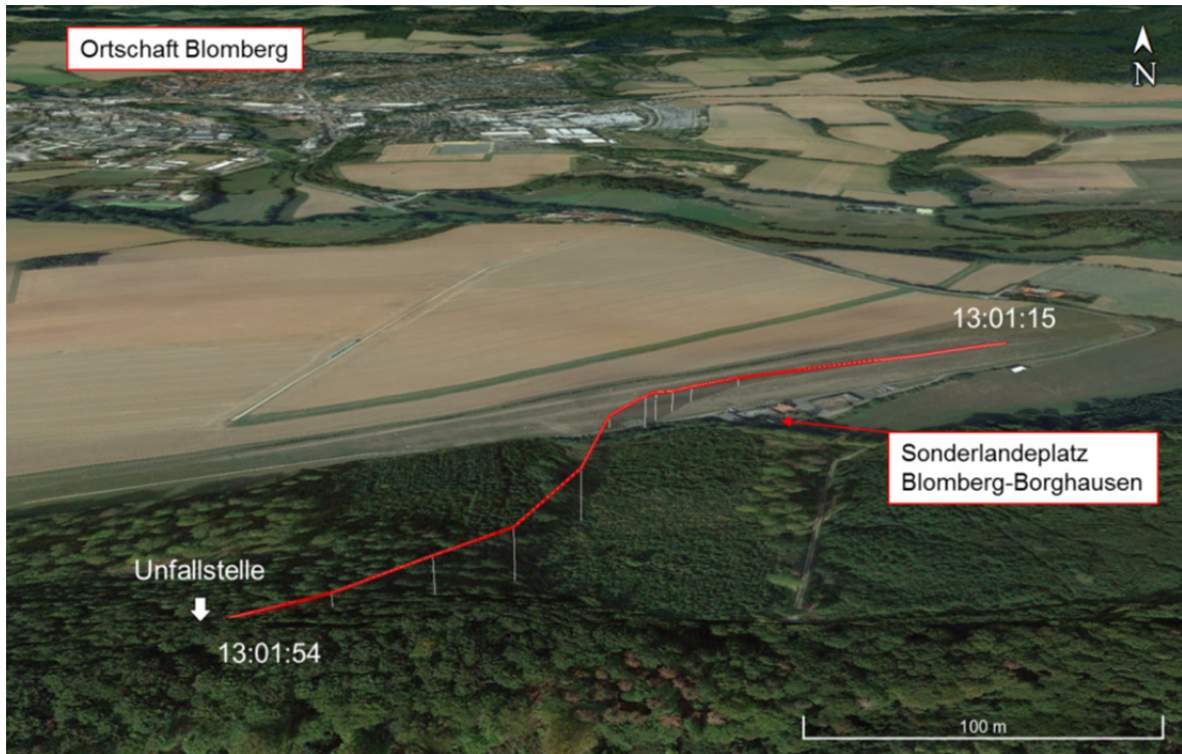
Abb. 1: Flugwegrekonstruktion aus GPS-Daten

Anhand der Daten ließ sich der Flugweg vom Start um 13:01:15 Uhr bis zur Hinderberührung mit den Bäumen südwestlich des Flugplatzes rekonstruieren (Abb. 1). Nach dem Start wurde eine Linkskurve zum ansteigenden Waldgebiet auf dem Nessenberg südlich des Flugplatzes eingeleitet. Anschließend nahm die Fluggeschwindigkeit ab und das Flugzeug stieg zunächst weiter. Im weiteren Flugverlauf wurde die Steigleistung geringer und das Flugzeug ging in einen Sinkflug über.

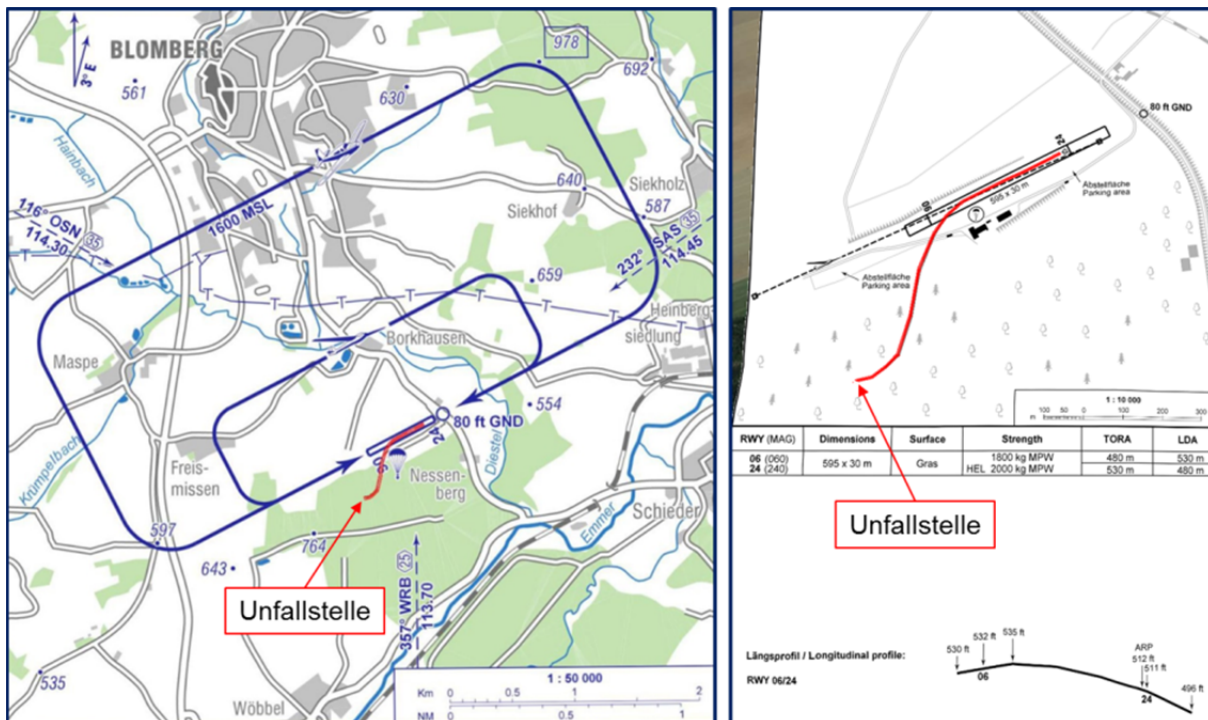
Abb. 4: Sichtflugkarte EDVF mit eingezeichnetem Flugweg bis zur Unfallstelle

Der Sonderlandeplatz Blomberg-Borkhausen (EDVF) liegt circa 1,7 km südöstlich der Stadt Blomberg (Abb. 3). Der Sonderlandeplatz verfügte über eine Grasbahn mit der Ausrichtung 063°/243° (06/24). Die Piste hatte eine Länge von 595 m und eine Breite von 30 m. Von der Schwelle der Piste 24 reichte ein etwa 5 m breiter und 120 m langer Asphaltstreifen in die Piste hinein. Die mittlere Steigung in dieser Startrichtung beträgt etwa 2 %. Die Höhe des Flugplatzgeländes (ELEV) ist mit 535 ft AMSL angegeben.

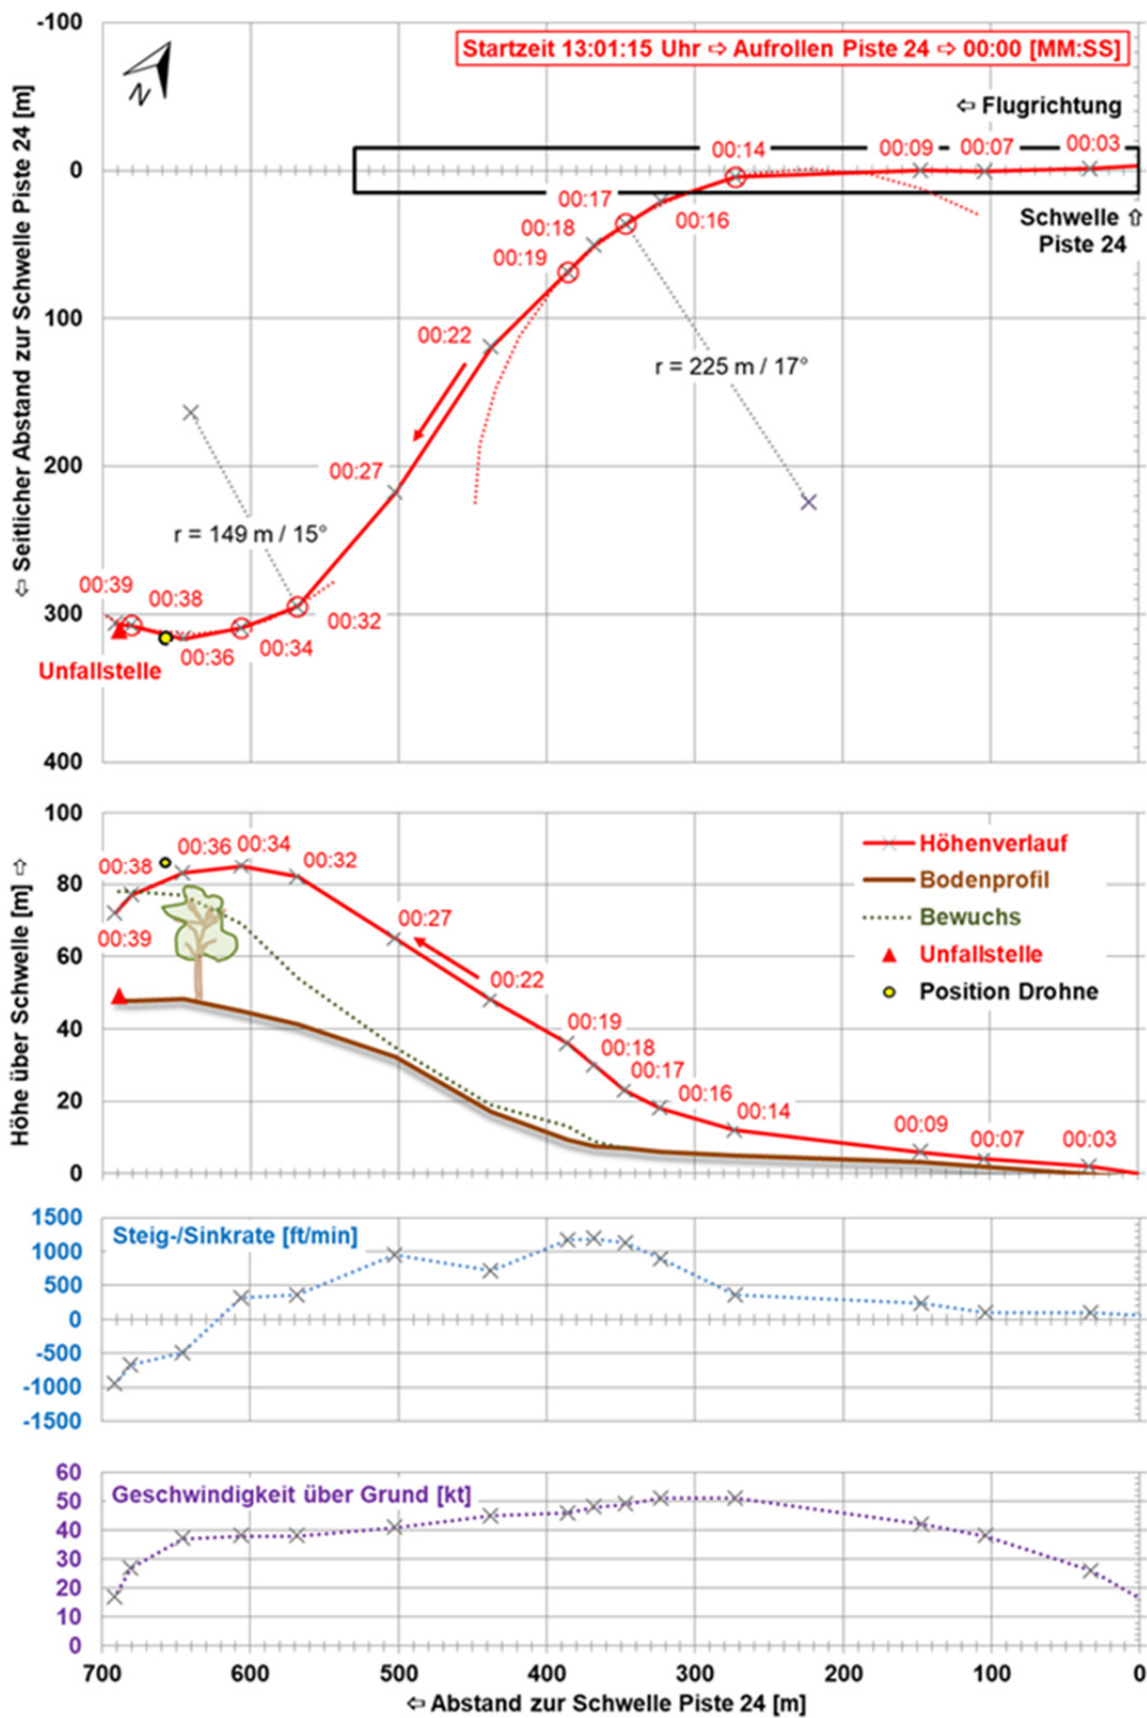
Abb. 5: Verlauf der Flughöhe und Geländeprofil

Die Abbildung 5 zeigt die aufgezeichneten GPS-Daten umgerechnet in Bezug zur Schwelle der Piste 24. Die Zeiten wurden ab dem Aufrollen auf die Piste aufsummiert. Das Flugzeug beschleunigte zunächst auf dem Asphaltstreifen und hob nach etwa 7 Sekunden ab. Nach etwa 14 Sekunden war die höchste Geschwindigkeit über Grund erreicht und das Flugzeug kurvette mit etwa 17° berechneter Schräglage auf einen südlichen Kurs in Richtung ansteigendem Gelände.

Die Geschwindigkeit über Grund nahm im weiteren Flugverlauf stetig ab. Die Steigrate des Flugzeuges nahm ab der 19. Sekunde ebenfalls stetig ab. Die Geländehöhe (ermittelt aus dem digitalen Geländemodell der Erde) sowie der Bewuchs (ermittelt aus Drohnenaufnahmen und -positionen) nahmen unterhalb des Flugprofils stetig zu. Ab der 32. Sekunde ging das Flugzeug in eine Rechtskurve, die mit etwa 15° Schräglage berechnet wurde, über.

Um den Berghang überfliegen zu können, wäre ein Höhengewinn von 105 m nötig gewesen. Mit der Steigleistung der Cessna und dem Rückenwind mit der in den Hang eingeflogen wurde, war der Überflug der Bergkuppe nicht möglich. Der Pilot führte 18 Sekunden nach dem Abheben eine Richtungsänderung nach Westen durch, die ihn auf Parallelkurs zum Hang brachte. Dabei befand sich die Cessna schon mit hohem Anstellwinkel fliegend (Abb. 4, Zeitstempel 36 Sekunden) im Sink-

flug. Der Sinkflug erfolgte in Folge des Fliegens außerhalb der Leistungsdaten des Luftfahrzeuges im Bereich des Stalls (behind the power curve). Um einen kontrollierten Flugzustand wiederherstellen zu können, hätte der Pilot den Anstellwinkel verkleinern und die Geschwindigkeit erhöhen müssen. Durch die geringe Flughöhe über Grund war dieses Flugmanöver für den Piloten nicht möglich. Eine Kollision mit den Bäumen war daher unvermeidbar.

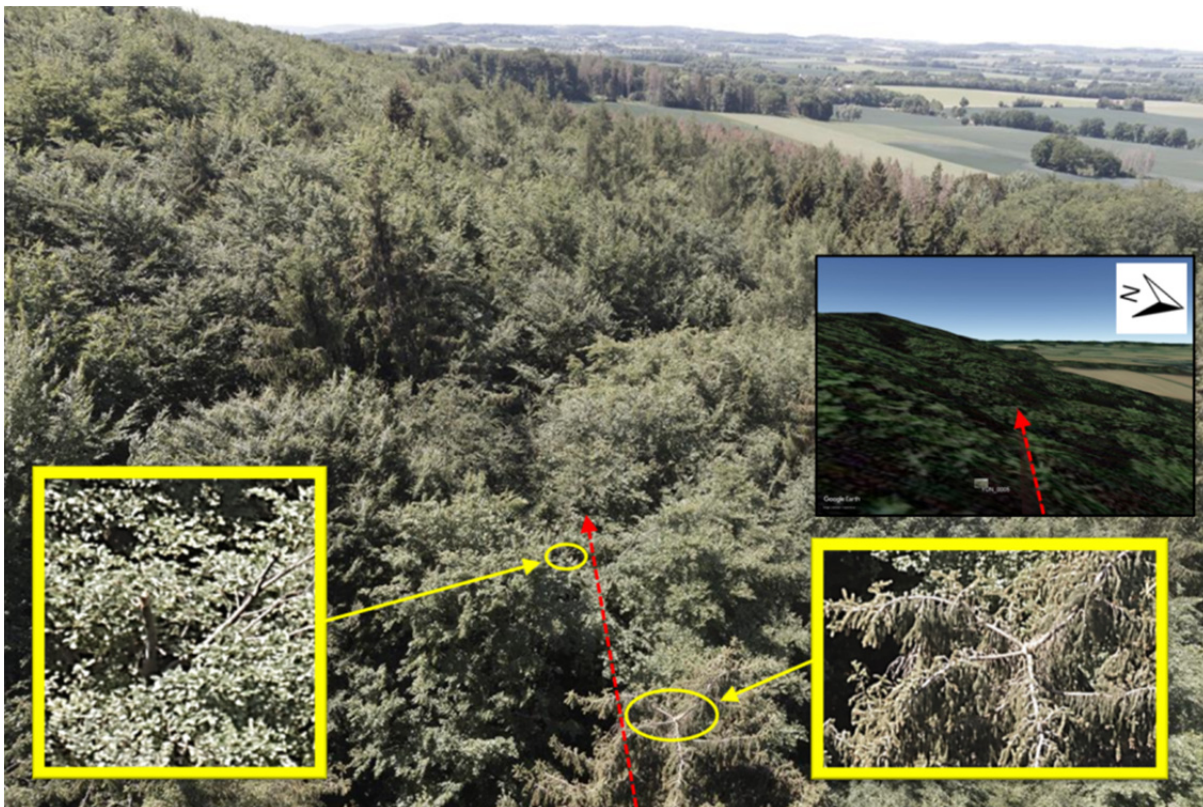
Abb. 6: Hindernisberührung mit Baumkronen an der Unfallstelle mit Blick in Einflugrichtung

Erste Spuren einer Baumberührung (die abgeschlagenen Spitzen von drei Fichten und einer Buche) fanden sich im Abstand von ca. 44 m nordöstlich des Wracks und konnten mit Hilfe einer Drohnenaufnahme lokalisiert werden (Abb. 5). Der rote Pfeil in der Abbildung 5 gibt die aus den GPS-Daten und der Drohnenposition und -ausrichtung abgeschätzte Einflugrichtung des Flugzeugs in die Baumkronen wieder. Diese haben das Flugzeug quasi „verdeckt“, daher war es für die Rettungskräfte auch zunächst schwierig es aufzufinden.

Der gelbe Punkt in Abbildung 6 zeigt die Position, die die Drohne hatte, als das Bild in Abbildung 6 aufgenommen wurde, wo der Einflug des Flugzeugs in die Baumkronen der etwa 30 m hohen Buchen (symbolisch dargestellt) mit bereits negativer Sinkrate etwa 36-38 Sekunden nach dem Start erfolgte.

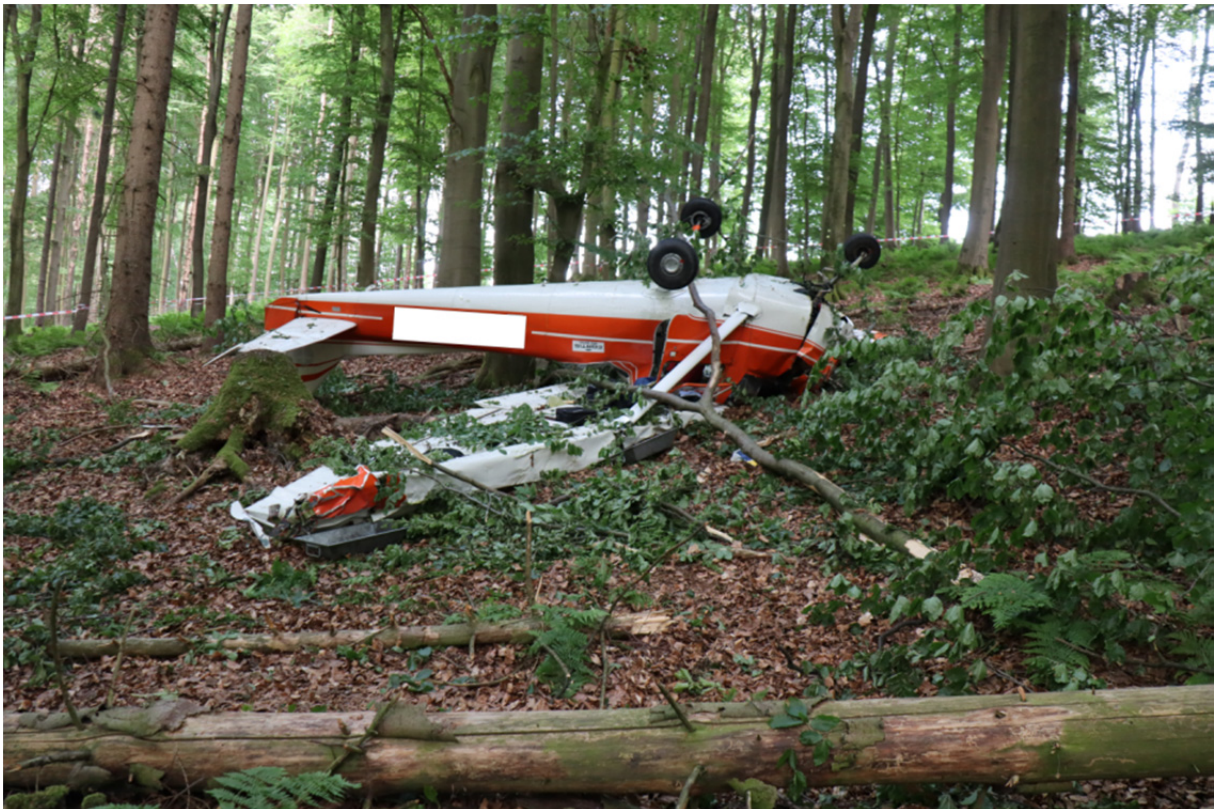
Abb. 7: Unfallstelle

Das Luftfahrzeug wurde zerstört in Rückenlage auf dem Waldboden vorgefunden (Abb. 6). Die Nase des Flugzeuges zeigte in Richtung 40 Grad entgegen der Anflugrichtung.

Der Abdruck des Rumpfbugs reichte ca. 15 cm tief in den Waldboden. Die Propellerblätter waren an den Blattenden entgegen der Flugrichtung verbogen. Das Rumpfvorderteil war bis zum Cockpit gestaucht. Das Bugrad war eingeknickt. Das Seitenleitwerk war im oberen Bereich gestaucht. Die linke Tragfläche war an der Tragflächennase, in etwa der Hangneigung folgend, eingedrückt. Die Tragfläche war zum Rumpf hin verzogen. Die rechte Tragfläche war leicht gestaucht. An den Schlit-

zen vom Übergang der Tragflächen zu den Landeklappen befand sich Buchenlaub und Astwerk. Im Spalt des Höhenruders befand sich ebenfalls Buchenlaub.

Die Landeklappen waren eingefahren. Das Seiten- und die Querruder waren beweglich. Das Höhenruder ließ sich nicht bewegen. Das Höhenrudergestänge war im Cockpit vor dem Brandschott verklemmt.
