Untersuchungsbericht

Art des Ereignisses: Unfall
Datum: 06.06.2020
Ort: Flugplatz Gießen-Lützellinden

Luftfahrzeug : Ultraleichtflugzeug
Hersteller: Amateurbau
Muster: TL Stream

Aktenzeichen: BFU20-0377-CX

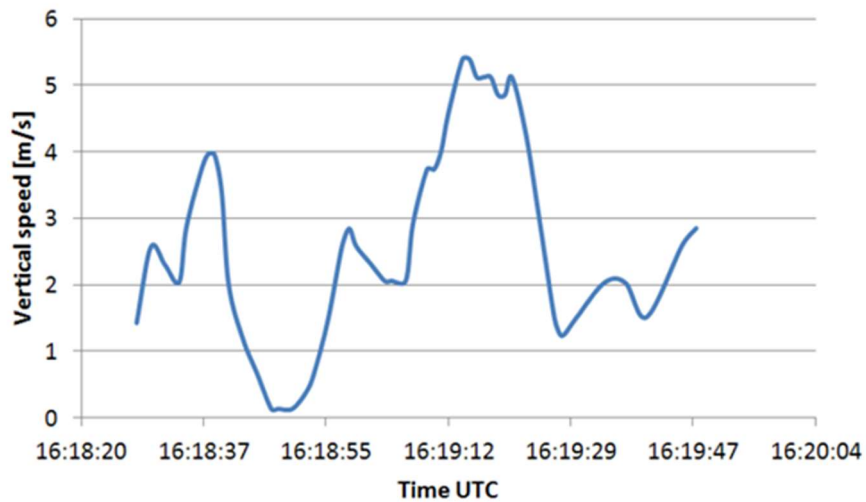
Abb. 3: Vertikalgeschwindigkeit des Starts am 05.06.2020

Der Flug am Tag vor dem Unfall war aufgezeichnet und entsprach den Aussagen des Fluggastes zum Startverlauf des Unfallfluges. Die Vertikalgeschwindigkeiten fielen von 4 m/s auf 0 m/s (Abb. 3) und blieben dort länger als 6 Sekunden.

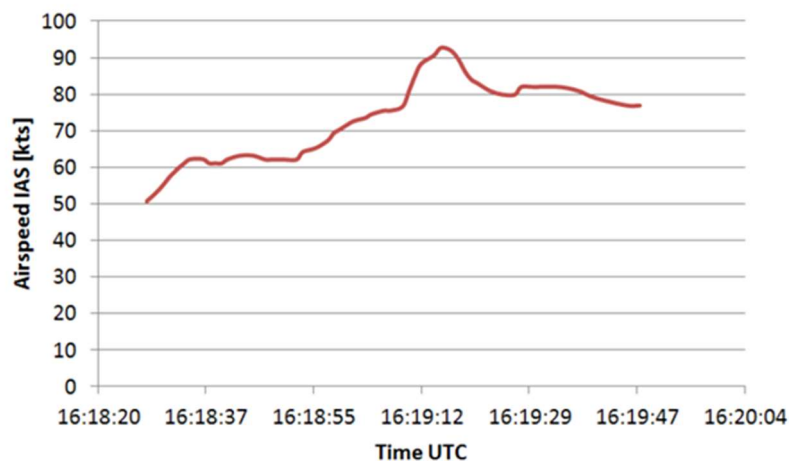
Abb. 4: Fluggeschwindigkeit des Starts am 05.06.2020

Abbildung 4 zeigt die angezeigte Fluggeschwindigkeit nach dem Start am 05.06.2020 und dient als Referenzangabe zum Startlauf wie es der mitfliegende Zeuge beschrieb.

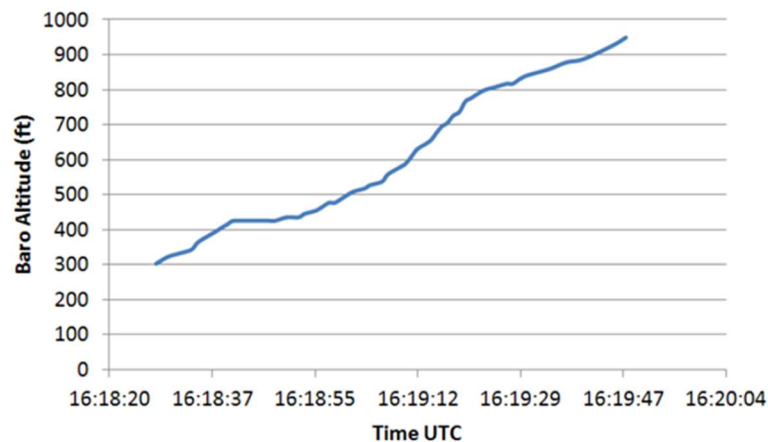
Abb. 5: Höhengewinn während des Starts am 05.06.2020

Abbildung 5 zeigt den Höhengewinn in der Startphase anhand der Daten aus der aufgezeichneten Barometrische Höhe des Garmin GX3.

Die Triebwerkdaten zeigen einen raschen Anstieg von Drehzahl und Ladedruck auf 5.730 rpm bzw. 43,2 inch HG. Bei den Flügen davor wurde nicht mit den hohen Leistungen gestartet. Bei dem aufgezeichneten Flug ist nach dem Abheben ein Anstieg der Vertikalgeschwindigkeit und der Geschwindigkeit erkennbar (16:18:20 bis 16:18:37 UTC). Danach bricht die Vertikalgeschwindigkeit ein, die Geschwindigkeit fällt etwas ab und bleibt danach gleich.

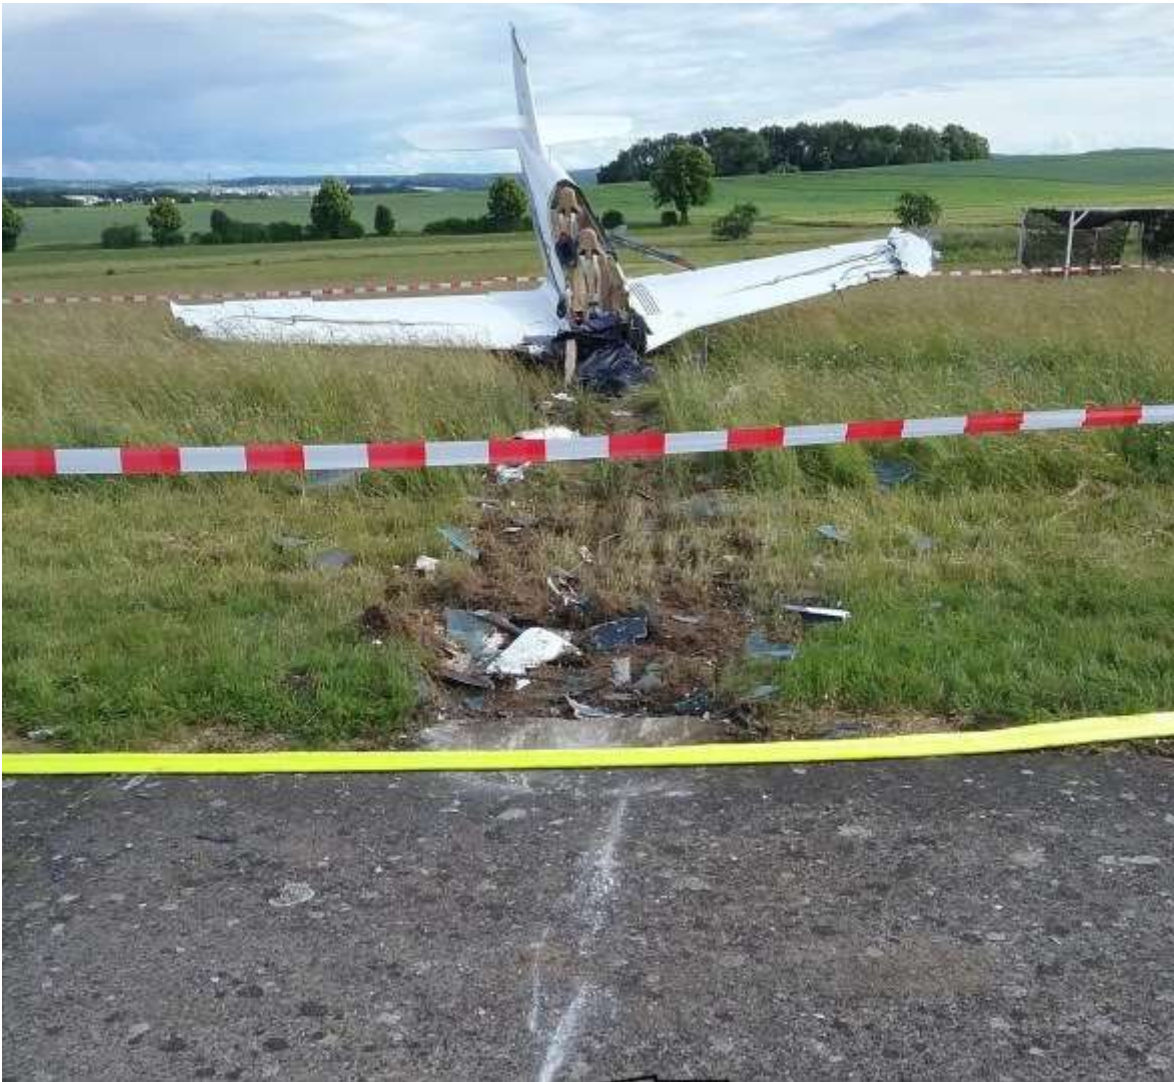
Abb. 6: Unfallstelle nach der Bergung der Insassen, Blickrichtung Süden

Die Frontpartie des Luftfahrzeuges war bis auf Höhe der vorderen Seitenrudderpedale eingedrückt. Der hintere Teil des Cockpits war nahezu unbeschädigt. Die Cockpithaube war zerstört. Die Propellerblätter waren gebrochen und das Bugrad war abgeknickt. Die Tragflächen waren an den Flügelvorderkanten eingedrückt und zum Teil aufgeplatzt. Das linke Wingtip war abgebrochen. An der rechten Tragfläche befand sich ein Riss auf der Oberseite der Beplankung, ca. 1 m von der Tragflächenspitze entfernt. Die Finne des Seitenleitwerkes war gestaucht. Die Rumpfröhre war im Bereich des Seitenleitwerkes gebrochen.

Die Landeklappen befanden sich in Startstellung. Das Fahrwerk des UL war ausgefahren. Der Tankwahlschalter befand sich in der Stellung „ON“.
