# Untersuchungsbericht

Art des Ereignisses: Unfall  
Datum: 12.07.2020  
Ort: Flugplatz Daun-Senheld

Luftfahrzeug: Ultraleichtflugzeug  
Hersteller: Aeropro Spol  
Muster: Eurofox Pro

Aktenzeichen: BFU20-0504-3X

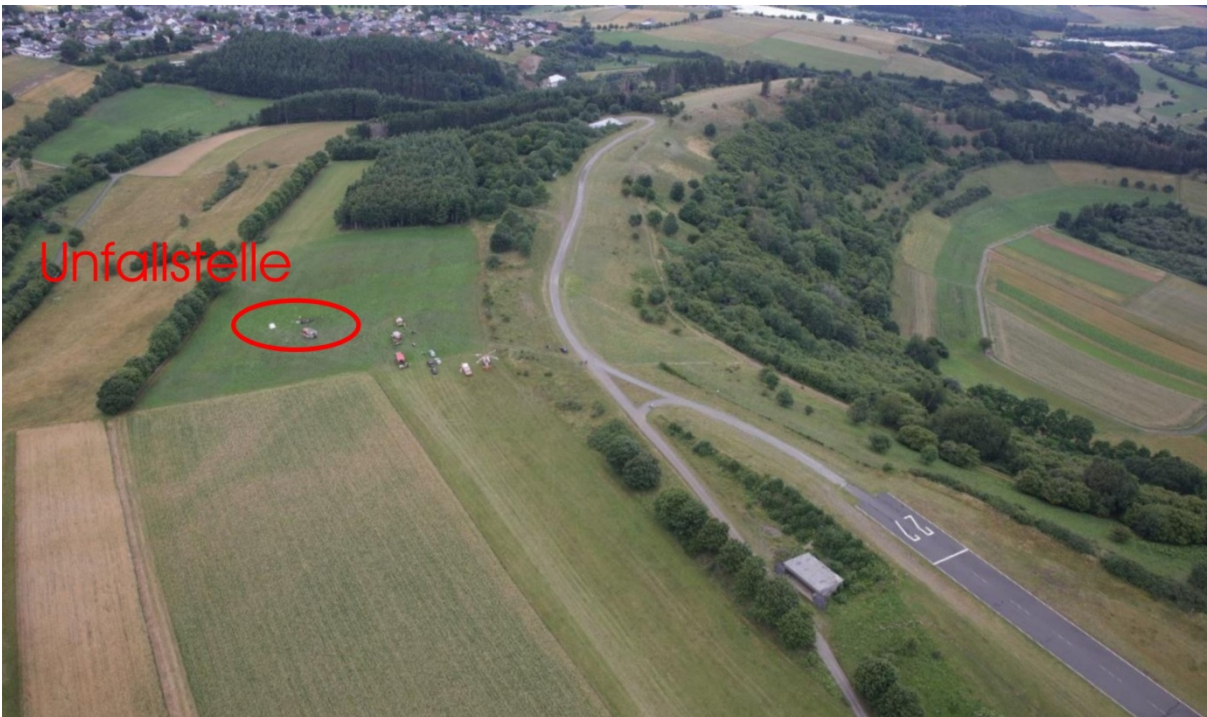
Abb.1: Position der Unfallstelle am Flugplatz Daun-Senheld

Die Unfallstelle befand sich ca. 250 m hinter der Schwelle der Piste 27 außerhalb des Flugplatzes auf einem Wiesengelände. Das Wrack war bis zum Leitwerk vollständig ausgebrannt. Das Rohrgerüst des Rumpfes steckte mit dem Cockpitbereich fast senkrecht im Boden.

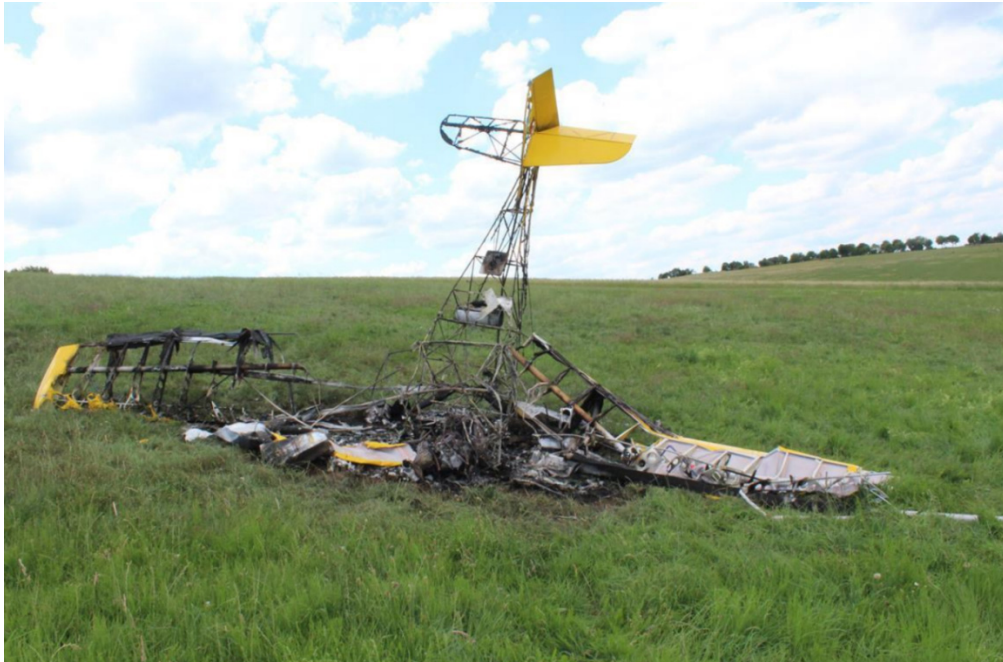
Der Motorträger war zerbrochen und das Triebwerk lag abgetrennt vor dem Hauptwrack. Tragflächen und Rumpf waren miteinander verbunden und alle Steuerflächen konnten in der Steuerführung überprüft werden.

Abb. 2: Luftfahrzeugwrack

Die Hitzeentwicklung des Brandes hatte Aluminiumteile zum Schmelzen gebracht. Eine detaillierte technische Befundung im Kabinenbereich war aufgrund der Brand-schäden nicht möglich.

Die Untersuchung des Wracks war aufgrund der umfangreichen Beschädigungen durch Brandeinwirkung stark eingeschränkt. Technische Mängel am Luftfahrzeug wurden bei der Untersuchung nicht festgestellt
