Untersuchungsbericht

Datum: 18.07.2020

Muster: ASW 28-18

Aktenzeichen: BFU20-0539-3X

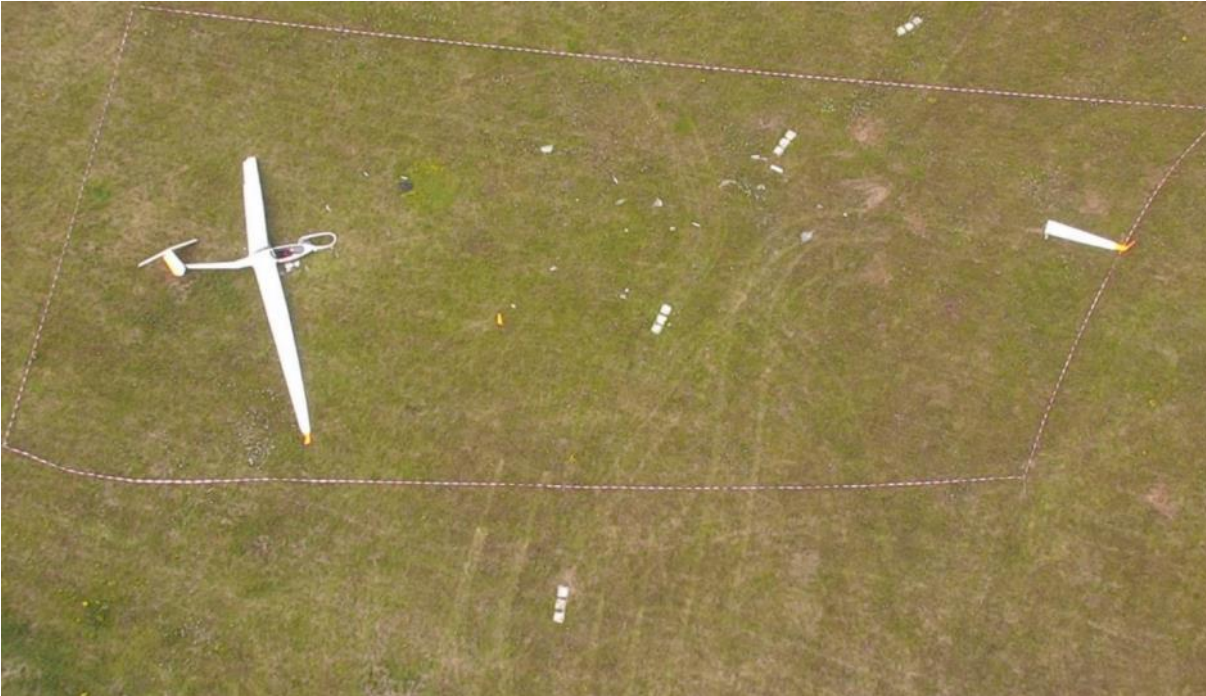
Die Unfallstelle befand sich ca. 250 m östlich von der Startstelle der Segelflugzeuge entfernt. Beim Aufprall berührte die linke Tragfläche als erstes den Boden und nach einer Drehbewegung um 180° kam das Segelflugzeug in seine Endlage.

Abb. 1: Endlage des Segelflugzeuges

Der vordere Bereich des Segelflugzeugrumpfes wies Brüche auf und die Kabinenhaube war zerstört. Die Rumpfröhre hinter den Tragflächen war zerbrochen und das Leitwerk von der Rumpfröhre abgetrennt. Das Fahrwerk wurde in ausgefahrenem Zustand vorgefunden und war schwer beschädigt. Die Bremsklappen waren eingefahren. Der linke Ansteckflügel war abgerissen und lag ca. 30 m vor dem Segelflugzeug. Die Tragflächen wiesen mehrfache Brüche auf und waren an verschiedenen Stellen aufgeplatzt.
