# Untersuchungsbericht

Art des Ereignisses: Schwere Störung

Datum: 09.08.2020

Aktenzeichen: BFU20-0638-7X

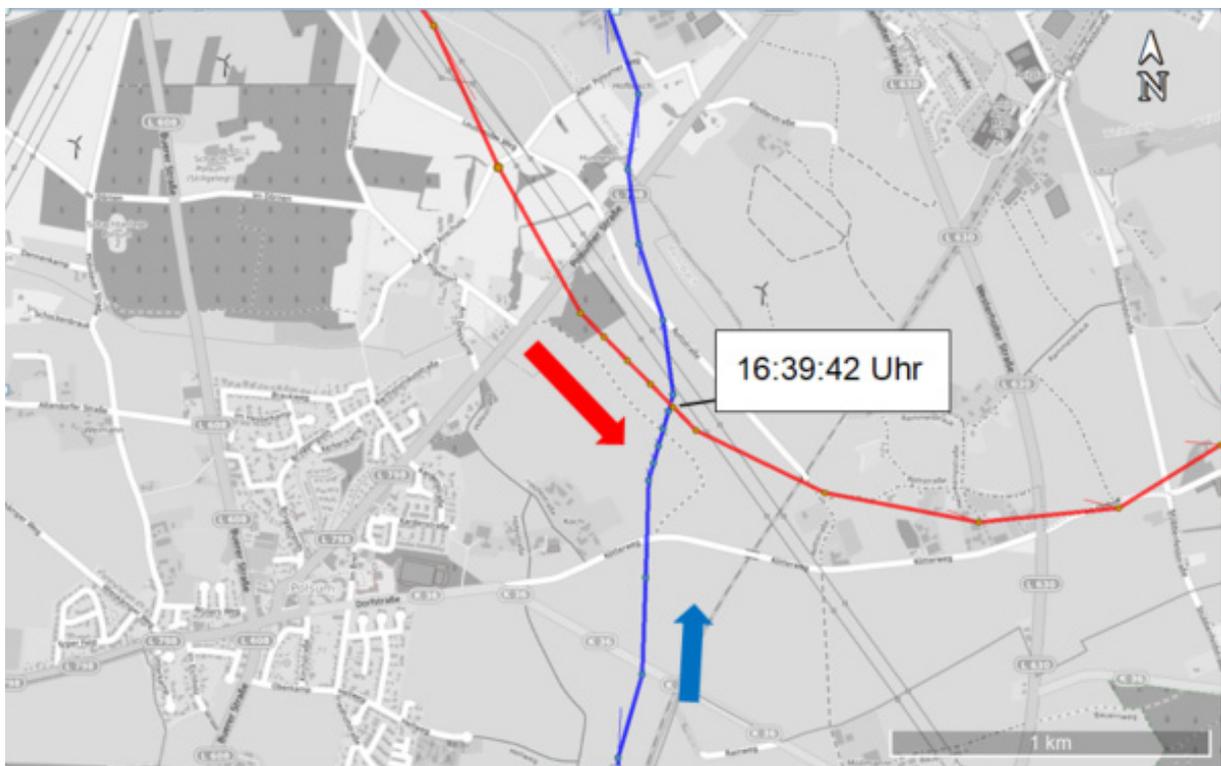
Die der BFU zur Verfügung stehenden Radardaten bestätigen die Beschreibung der Annäherung durch den Piloten. Demnach ereignete sich diese um 16:39:42 Uhr in einer Höhe von ca. 2 100 ft AMSL. Die Cessna 208B passierte die Cessna 172P von links nach rechts ca. 30 ft oberhalb in einer Entfernung von ca. 18 m.

Abb. 1: Flugwege, Cessna 208B (rot), Cessna 172P (blau)

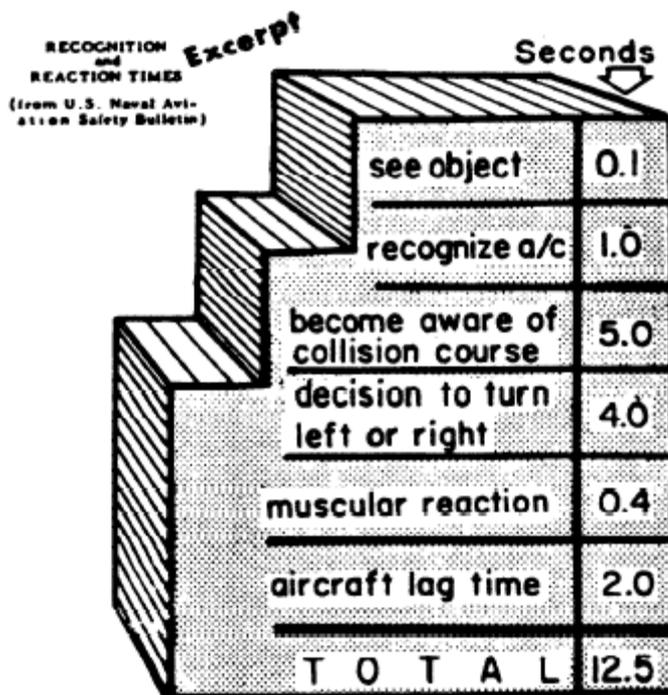
Abb. 5: Wahrnehmungs- und Reaktionszeiten

Wenn man von sichtbaren Rumpfhöhen von ca. 100-200 cm ausgeht, wären die jeweiligen Flugzeuge erst bei einer Entfernung zwischen 0,027 und 0,54 NM für den jeweils anderen Piloten sichtbar gewesen. Dies wäre gleichzusetzen mit einer zur Verfügung stehenden Reaktionszeit von etwa 4,5 bis 9 Sekunden. Diese Zeit würde nicht mehr ausreichen, die Kollisionsgefahr rechtzeitig zu erkennen und ein entsprechendes Ausweichmanöver einzuleiten (Abb. 5).
