Untersuchungsbericht

Art des Ereignisses: Unfall

Datum: 13.08.2020

Ort: Hessisch Lichtenau

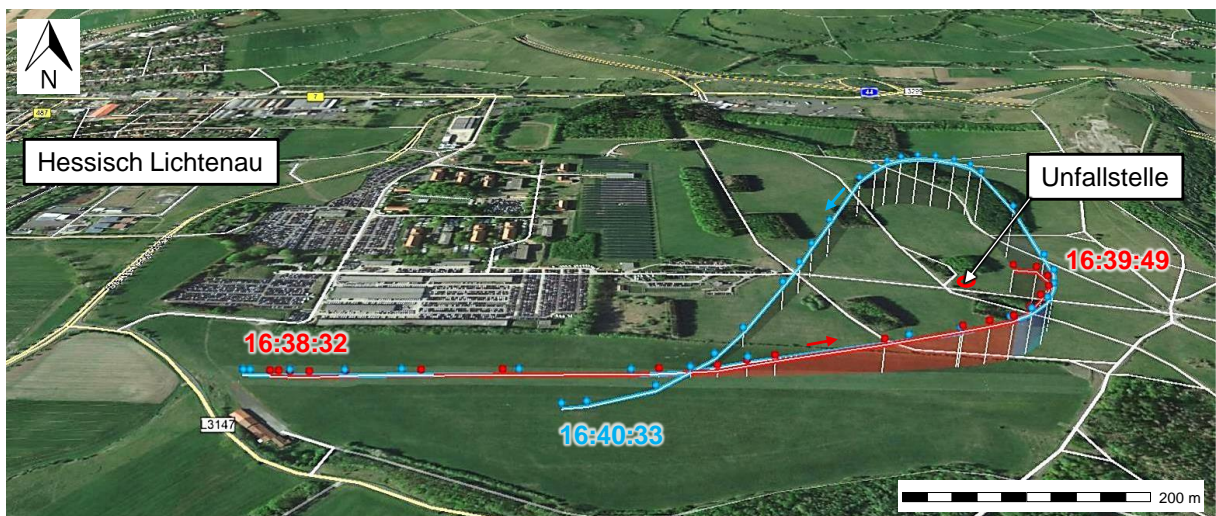
gehabt, als das Schleppflugzeug für ihn unerwartet nach links kurvte, obwohl der vorherige Schlepp einer Rechtsplatzrunde gefolgt war. Der Segelflugzeugführer sei der Linkskurve zunächst in nördliche Richtung gefolgt. Entgegen dem erwarteten Ausleiten in den Geradeausflug sei das Schleppflugzeug weiter über die linke Tragfläche und nach vorne abgekippt. Daraufhin habe er das Schleppseil ausgeklinkt und das Segelflugzeug nach ca. 2 min Flugzeit, um 16:41 Uhr, wieder auf dem Flugplatzgelände querab der Graspiste in Richtung Süden (Abb. 1) gelandet.

Abb. 1: Verlauf des Unfallfluges mit Start auf der Piste 09 (rot: Schleppflugzeug, blau: Segelflugzeug)

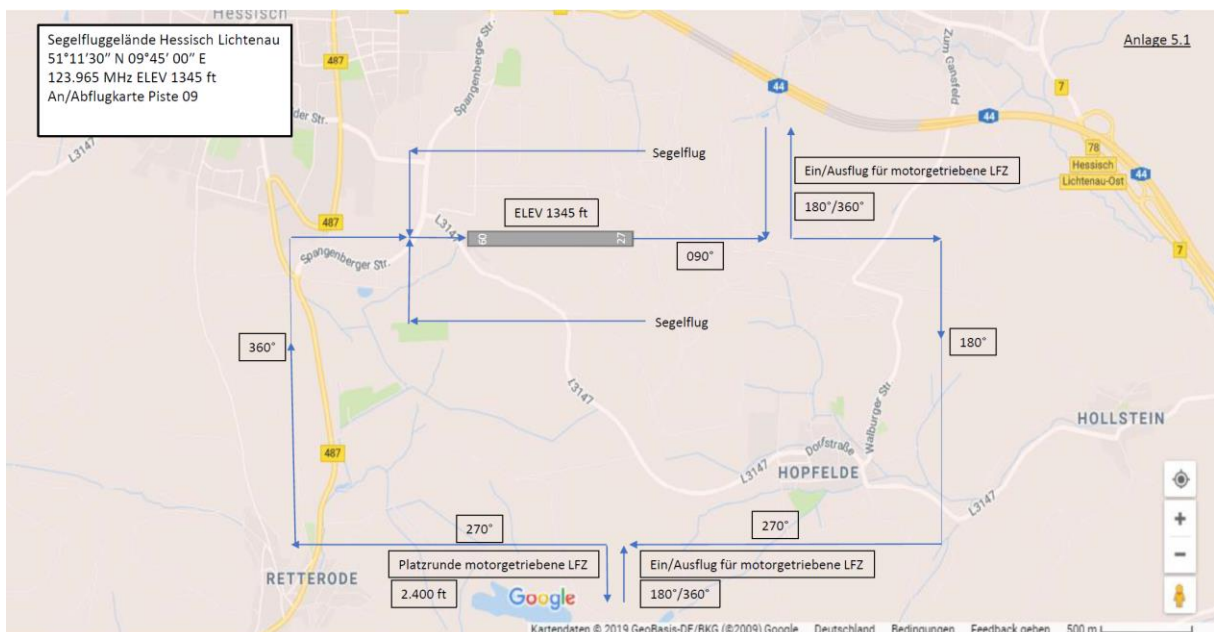
Abb. 2 zeigt die Flugplatzkarte mit vorgegebener Platzrunde für den Start auf der Piste 09. Flugzeugschleppstarts auf der Piste 09 sind demzufolge als Rechtsplatzrunden in Richtung Süden zu fliegen.

Abb. 2: Flugplatzkarte mit vorgegebener Rechtsplatzrunde beim Start auf der Piste 09 Quelle: Flugplatzhalter

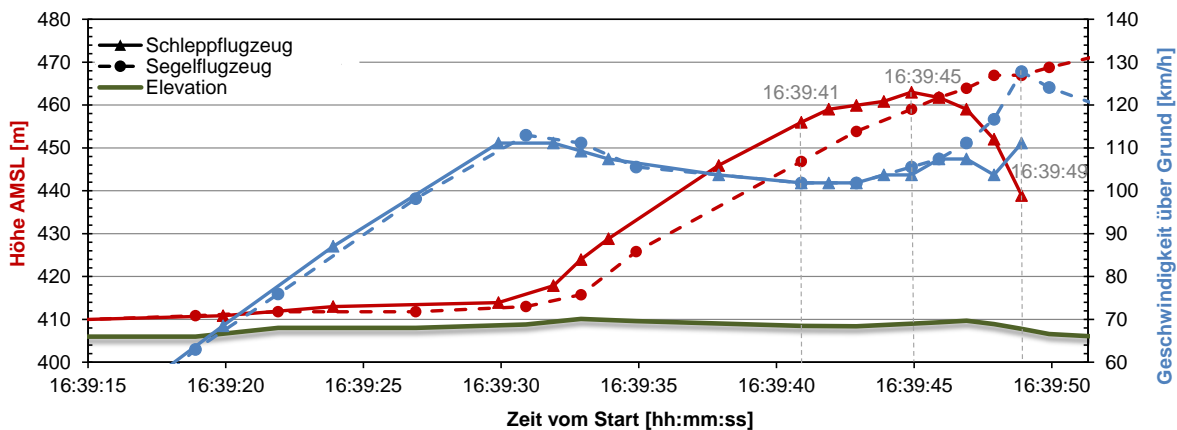
Wie Abb. 3 zeigt, ging aus den Flugdatenaufzeichnungen des Unfallfluges hervor, dass das Schleppflugzeug um 16:39:30 Uhr nach einer Rollstrecke von ca. 450 m bei einer Geschwindigkeit über Grund von ca. 110 km/h abhob. Bis 16:39:41 Uhr ging die Geschwindigkeit über Grund auf ca. 100 km/h zurück und das Schleppflugzeug begann nach links in nördliche Richtung zu kurven. Um 16:39:45 Uhr erreichte es eine maximale Höhe über Grund von ca. 55 m. Der letzte Datenpunkt wurde um 16:40:49 Uhr mit einer Höhe über Grund von ca. 30 m aufgezeichnet (Abb. 3).

Abb. 3: Höhen- (rot) und Geschwindigkeitsverlauf (blau) für das Schlepp- und das Segelflugezeug beim Unfallflug.

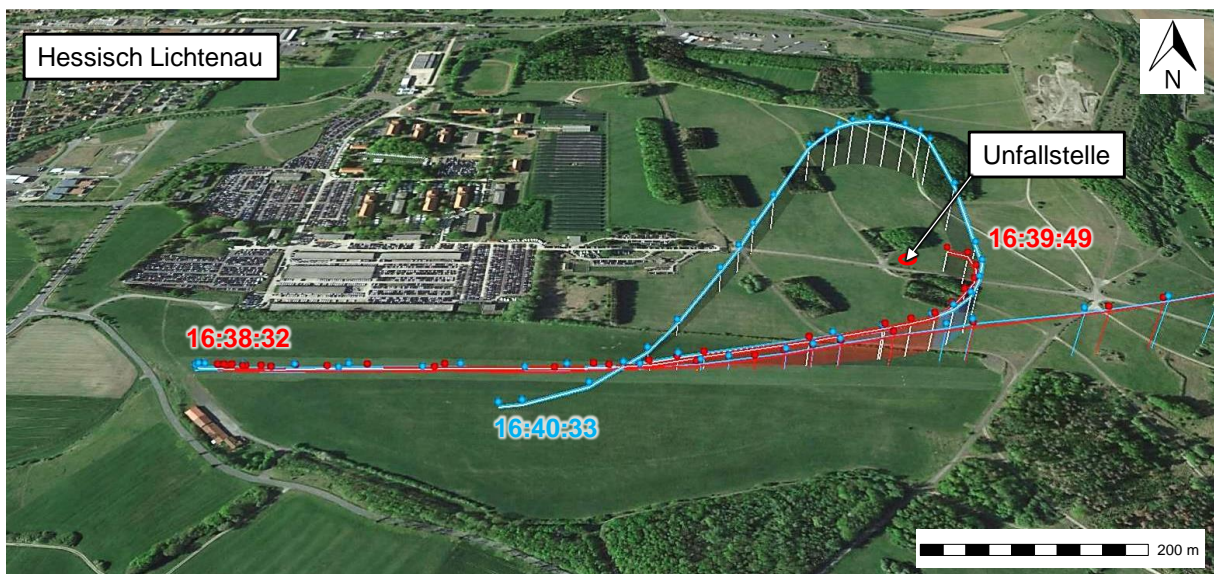
Außerdem führten die Vergleichsflüge meist nördlich an dem Wäldchen am Ende der Piste 09 (Abb. 4) vorbei. Dies diente laut Aussagen des vorherigen Schleppflugzeugführers und des Segelflugzeugführers zur Vermeidung möglicher Turbulenzen und um bei Motorproblemen oder Seilriss, direkt not- bzw. außenlanden zu können. Außer dem Unfallflug gingen alle Starts in eine Rechtsplatzrunde über.

Abb. 4: Flugverlauf für den 1. und 2. Schleppflug am Unfalltag mit Start auf der Piste 09 (Unfallflug mit Linkskurve, rot: Schleppflugzeug, blau: Segelflugzeug) Quelle: Google Earth™, FLARM, Bearbeitung BFU

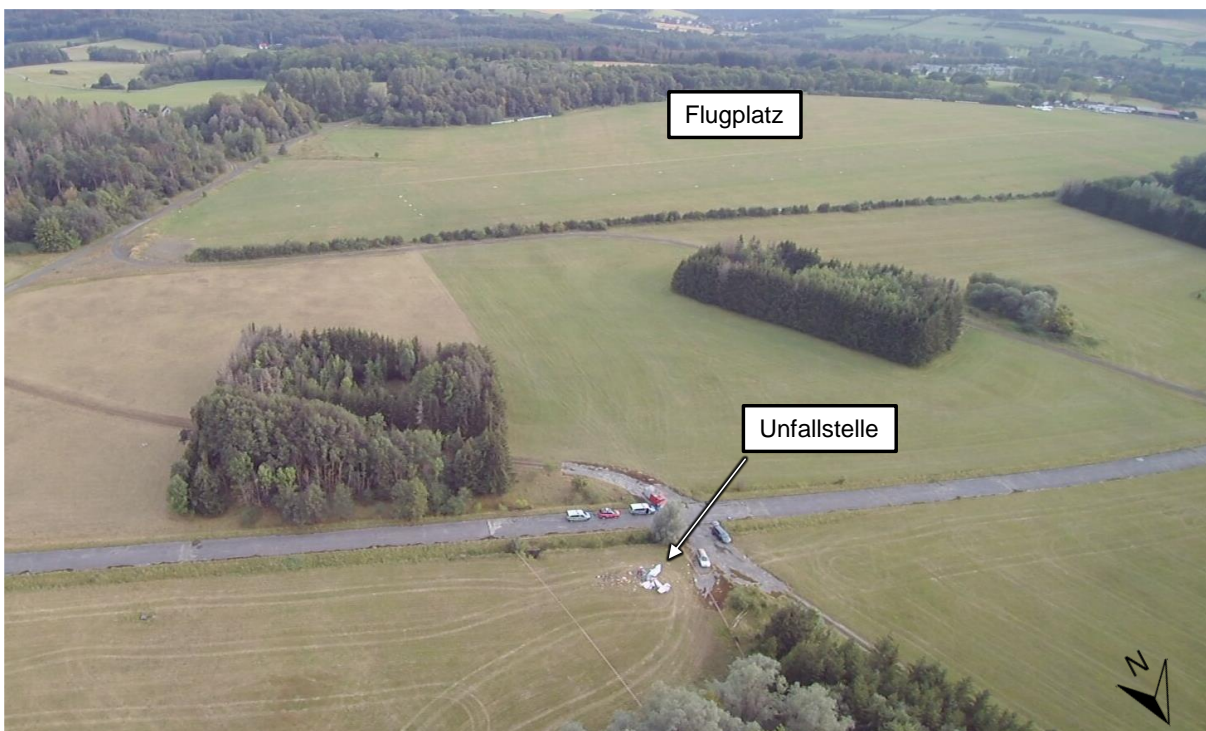
Die Unfallstelle befand sich ca. 240 m nördlich der Abfluggrundlinie des Segelfluggeländes Hessisch Lichtenau auf einer Wiese (Abb. 5 und Abb. 6). Die Aufschlagspuren zeigten, dass das Flugzeug zuerst mit der Vorderkante der linken Tragfläche und dem Rumpfbogen auf den Boden prallte (Abb. 6). Der Propeller war in den Boden

Die linke Tragfläche und der vordere Rumpf des Flugzeuges waren zerstört. Die beschädigte rechte Tragfläche war noch mit dem Flugzeugrumpf verbunden. Der hintere Rumpf und das Leitwerk wiesen geringfügige Beschädigungen auf.

Abb. 5: Unfallstelle Blick in südliche Richtung

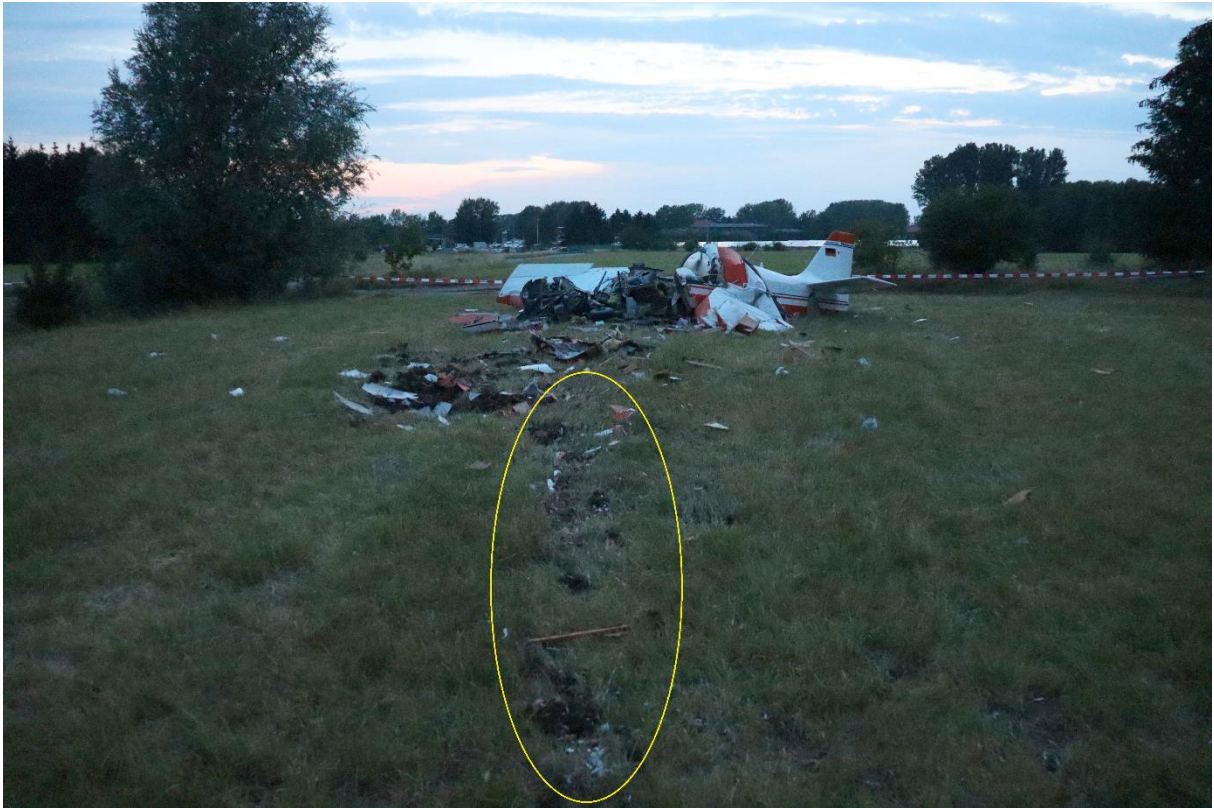
eingedrungen und vom Motor abgetrennt. Die beiden Propellerblätter waren der Länge nach s-förmig verformt, die Vorderkanten wiesen Einkerbungen und entgegen der Drehrichtung verlaufende Kratzspuren auf. In dem Bereich lagen auch Teile der Triebwerksverkleidung und der Kabinenverglasung.

Abb. 6: Aufprallspuren der linken Tragfläche und des Rumpfbugs in Relation zum Hauptwrack
