Untersuchungsbericht

Art des Ereignisses: Unfall

Datum: 19.08.2020

Muster: Cessna FR 172G

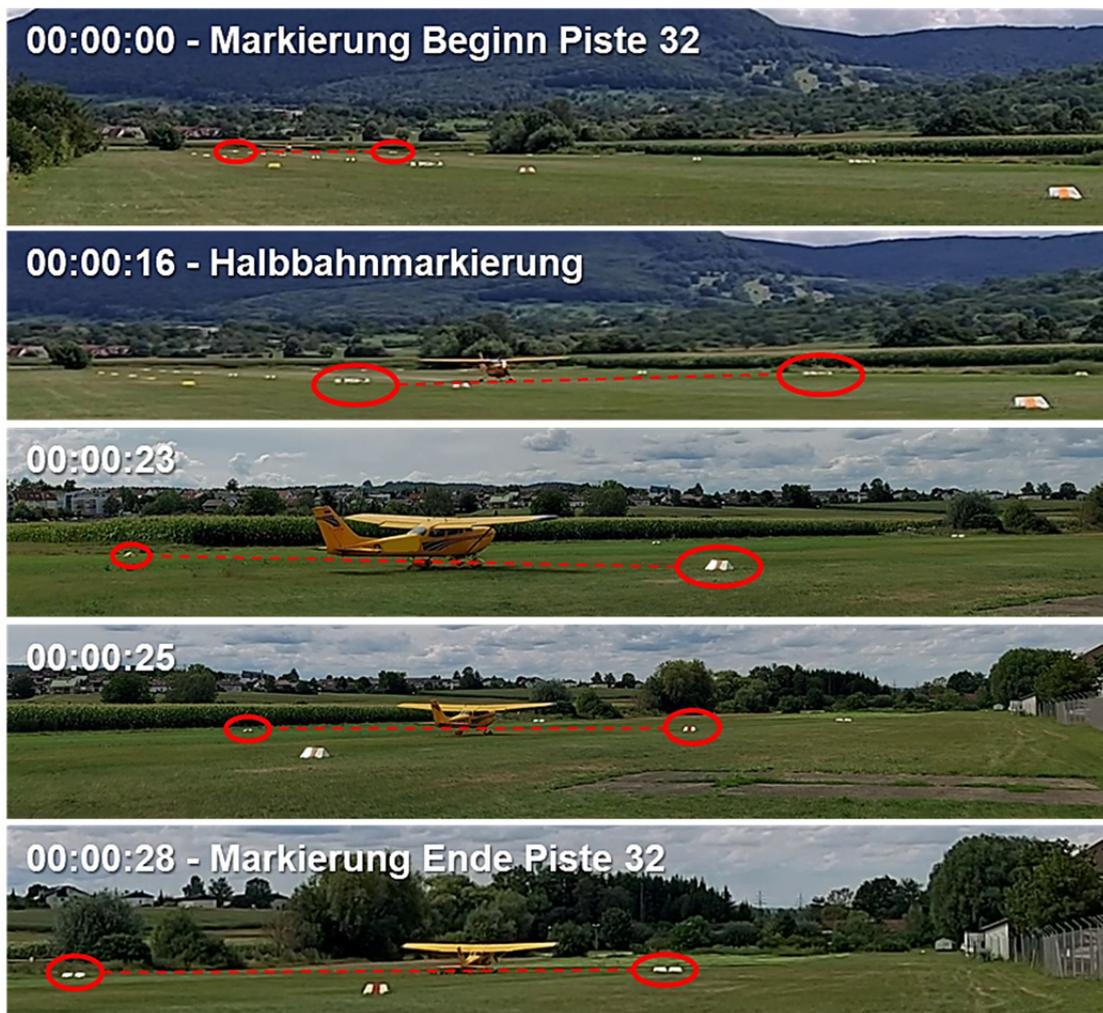
Abb. 1: Bildfolge aus dem Zeugenvideo mit Kamerazeiten in Sekunden

In Abbildung 1 ist das Zeugenvideo als Bildfolge (teilweise vergrößert) dargestellt. Nach dem Anrollen am Beginn der Piste benötigte das Flugzeug 16 Sekunden bis zum Erreichen der Halbbahnmarkierung². Danach rollte das Flugzeug an dem Zeugen vorbei und passierte bis zum Verlassen der Piste weitere Dachreiter, die mit ca. 40-70 m Abstand aufgestellt waren. Nach 28 Sekunden erreichte das Flugzeug das Ende der Piste 32 (markiert rechts und links mit jeweils 2 Dachreitern).

Abschätzungen des zurückgelegten Weges über Dachreiterabstände und Videozeiten ergaben, dass das Flugzeug bis zum Erreichen der Halbbahnmarkierung auf 34 kt (63 km/h) beschleunigte. Beim Passieren der weiteren Markierungen beschleunigte das Flugzeug nur geringfügig und hatte eine Geschwindigkeit von 41 kt (75 km/h) erreicht, als es über das Pistenende hinausrollte.

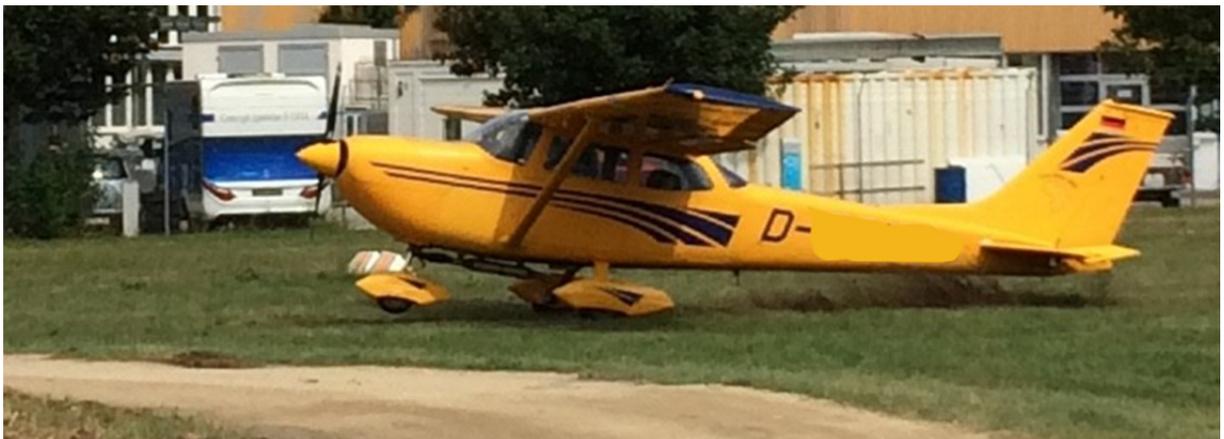
Abb. 2: Zeugenfoto, aufgenommen, als das Flugzeug die Piste 32 überrollte Quelle: Zeuge, Bearbeitung BFU

In Abbildung 2 sind die doppelte Dachreitermarkierung (Pistenende) oberhalb des leicht angehobenen Bugrades, sowie die Position der linken Landeklappe und das nach oben ausgeschlagene Höhenruder zu erkennen.

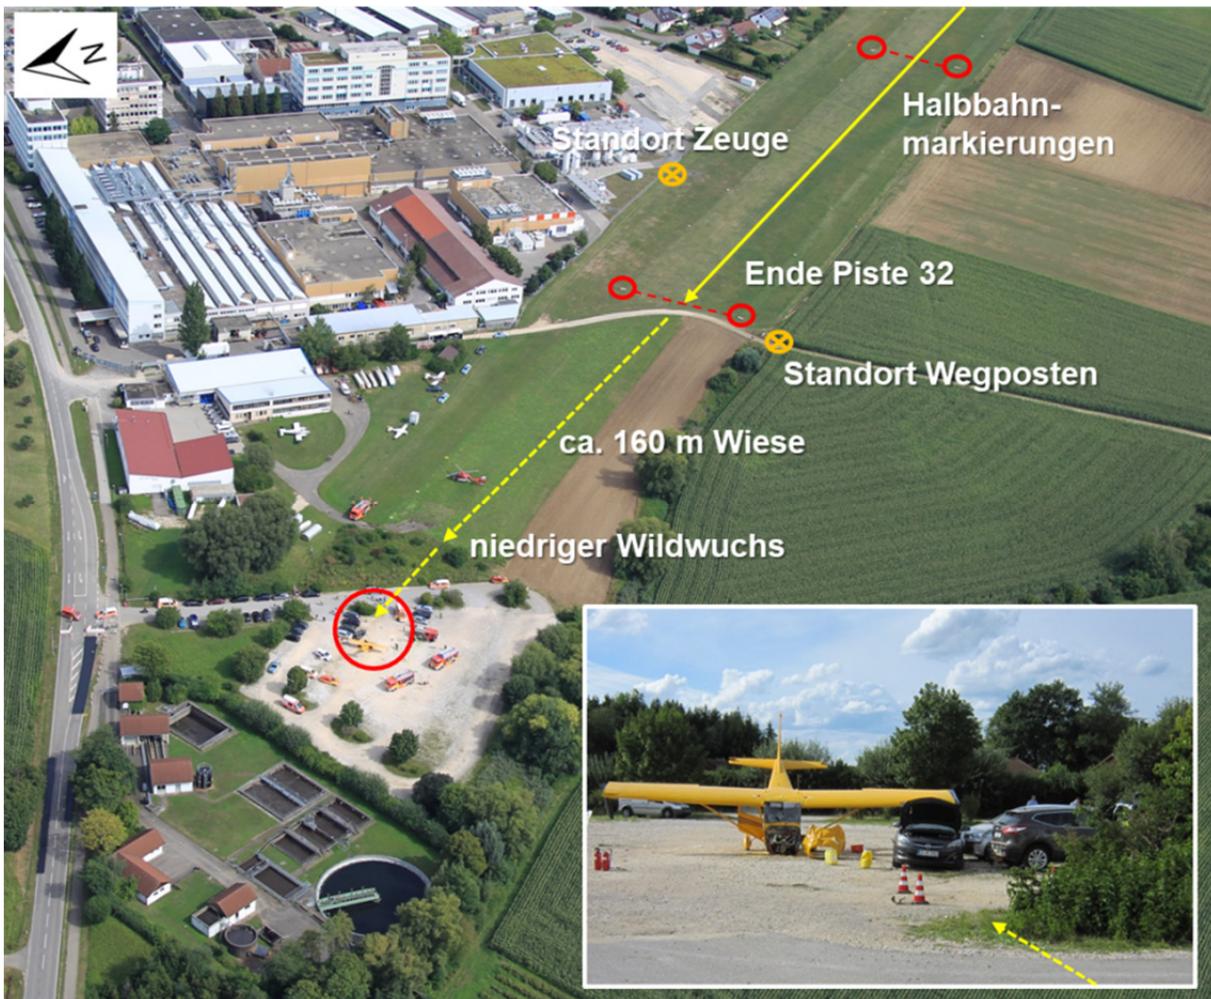
Abb. 3: Aufnahme der Unfallstelle und Sonderlandeplatz Nabern/Teck aus westlicher Richtung

Abbildung 3 zeigt die Aufnahme der Unfallstelle am Ereignistag, aufgenommen durch einen Polizeihubschrauber, mit Blick in östliche Richtung. In die Aufnahme eingefügt sind die Standorte der beiden Zeugen, sowie der ungefähre Rollweg des Flugzeuges von der Halbbahnmarkierung bis zur Kollision mit dem Auto auf dem Parkplatz. In dem eingefügten Bild der Endlage des Flugzeuges sind 2 weitere geparkte Autos zu sehen, die beim Aufprall beschädigt wurden.

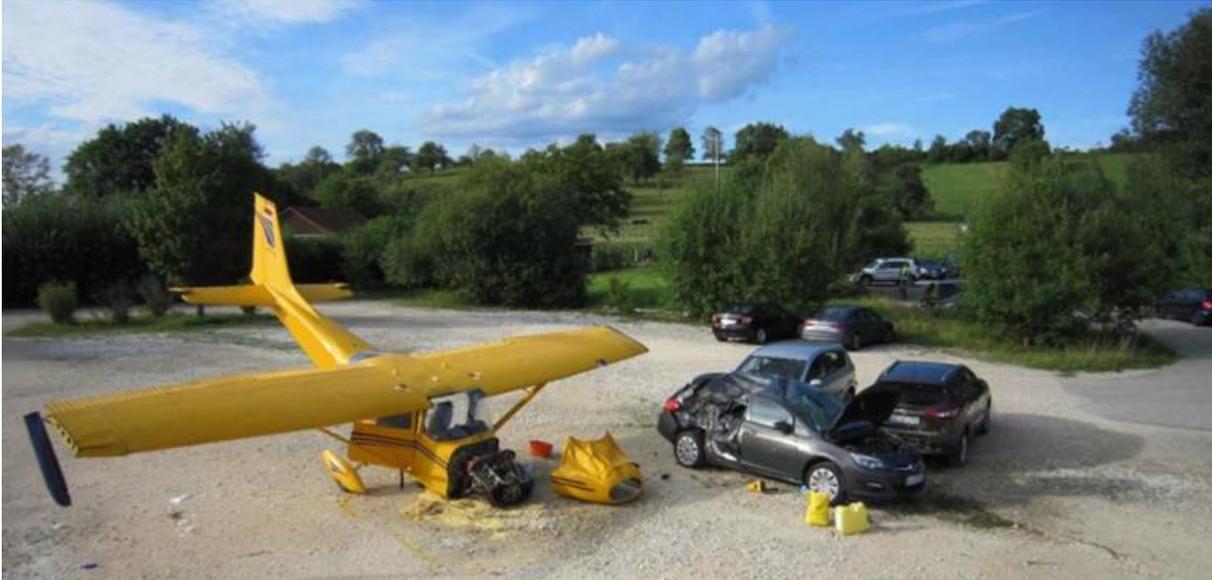
Die Unfallstelle lag ca. 205 m vom Ende der Piste 32 entfernt auf einem Parkplatz (Abb. 5). Aufgrund des Zusammenpralls war das Flugzeug entgegengesetzt der Startrichtung gedreht. Es stand auf dem Hauptfahrwerk. Der Motorblock stützte sich auf dem eingeknickten Bugfahrwerk ab.

Beim Aufprall auf ein geparktes Fahrzeug wurde der Propeller an der Kurbelwelle abgebrochen. Der verbogene Propeller mit einem Stück der Kurbelwelle lag zwi-

schen 2 weiteren geparkten Autos. Die Triebwerksverkleidung wurde im Ganzen abgerissen und lag neben dem Flugzeug. Aus dem Motor lief Öl aus. Es wurde von der Feuerwehr mit Bindemitteln aufgefangen.

Abb. 5: Endlage des Flugzeugs auf einem Parkplatz
