# Untersuchungsbericht

Art des Ereignisses: Unfall

Muster: DHC-1 MK22 Chipmunk

Aktenzeichen: BFU20-0806-3X

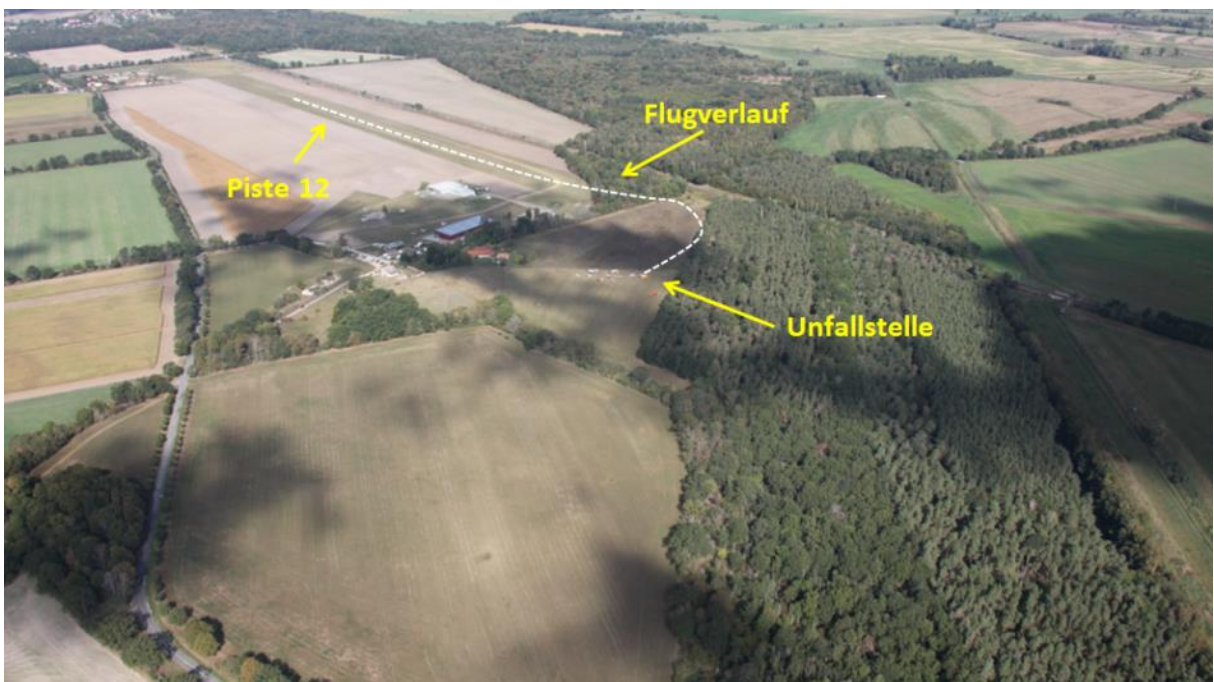
Das Flugzeug schlug in einem steilen Winkel mit der rechten Tragfläche und dem Motor auf dem Boden auf (Abb. 1).

Abb. 1: Lage der Unfallstelle in Bezug zum Flugplatz sowie mögliche Außenlandeflächen

Die Unfallstelle befand sich ca. 675 m vom Pistenende 12 entfernt und ca. 140 m südlich der Abfluggrundlinie. Das Flugzeug lag auf einem abgeernteten Feld, das zum Unfallzeitpunkt als Pferdekoppel genutzt wurde.

Der Flugplatz Bienenfarm liegt in einem ebenen Gebiet, umgeben von Feldern und Waldstücken. In der Abflugrichtung der Piste 12 boten sich südöstlich und südlich mehrere Felder als Außenlandeflächen an (Abb. 1). Der Querabflug der Motorflugplatzrunde hätte in Richtung Norden über ein Waldstück geführt. Daher war das Kurven in Richtung Süden nachvollziehbar.

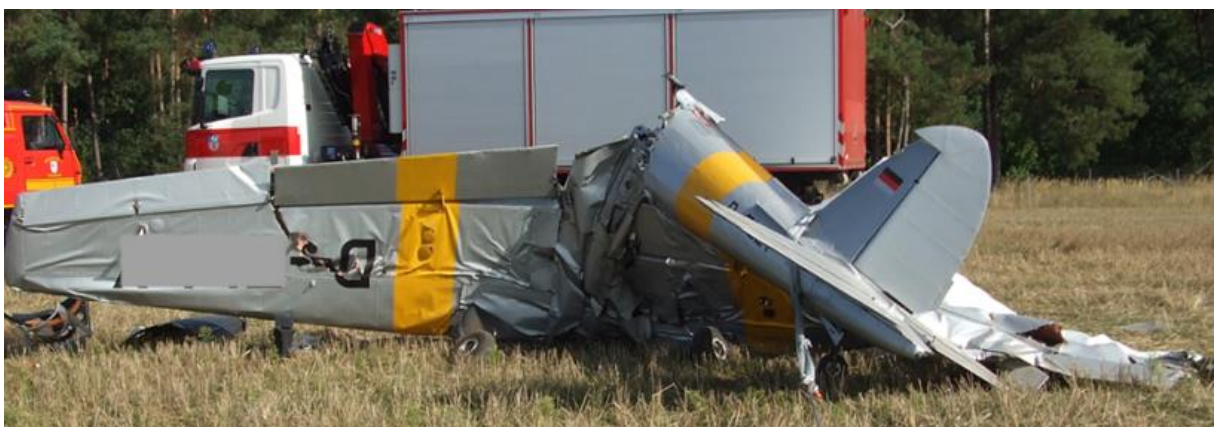
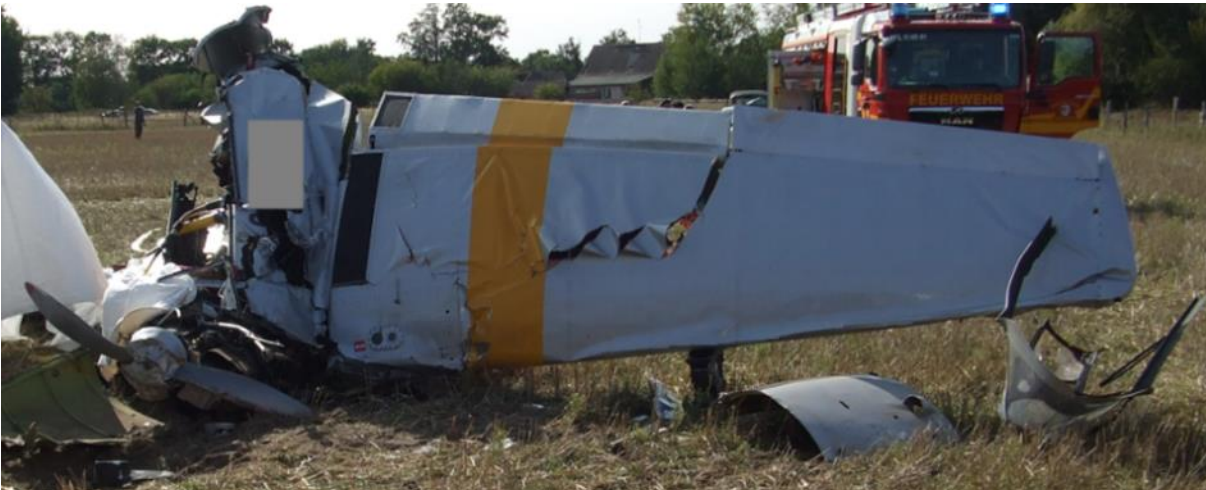
Die Tragfläche stand aufrecht und stützte sich auf das Hauptfahrwerk. Der Rumpf war hinter dem Cockpitbereich abgeknickt. Der hintere Rumpfbereich stützte sich auf dem rechten Höhenleitwerk ab (Abb.3). Der Motor war zum Teil vom Motorträger abgerissen und in den vorderen Rumpf-Cockpit-Bereich hineingedrückt. Direkt vor dem Motor, vor Propeller und Spinner, war ein ca. 20 cm tiefer Bodenaushub. Der Propeller war beidseitig gleichförmig nach hinten gebogen. Die Nasenleisten des Propellers wiesen keine Beschädigungen auf. Der Spinner war platt eingedrückt, ohne Rotationspuren.

Die rechte Tragflächenhälfte war stark verformt und im Bereich zwischen Landeklappen und Querruder abgeknickt. Die linke Tragflächenhälfte war vom Bereich zwischen Landklappen und Querruder bis zur Tragflächenwurzel gerissen. Der Nasenleistenbereich der linken Tragfläche war eingedrückt (Abb. 4). Beide Hauptfahrwerksbeine mit Reifen waren jeweils nach außen verbogen. Die Cockpithaube war von den Ersthelfern entfernt worden. Der Cockpitbereich war schwer beschädigt.

Abb. 3 u. 4: Überblick über die Beschädigungen am Flugzeug

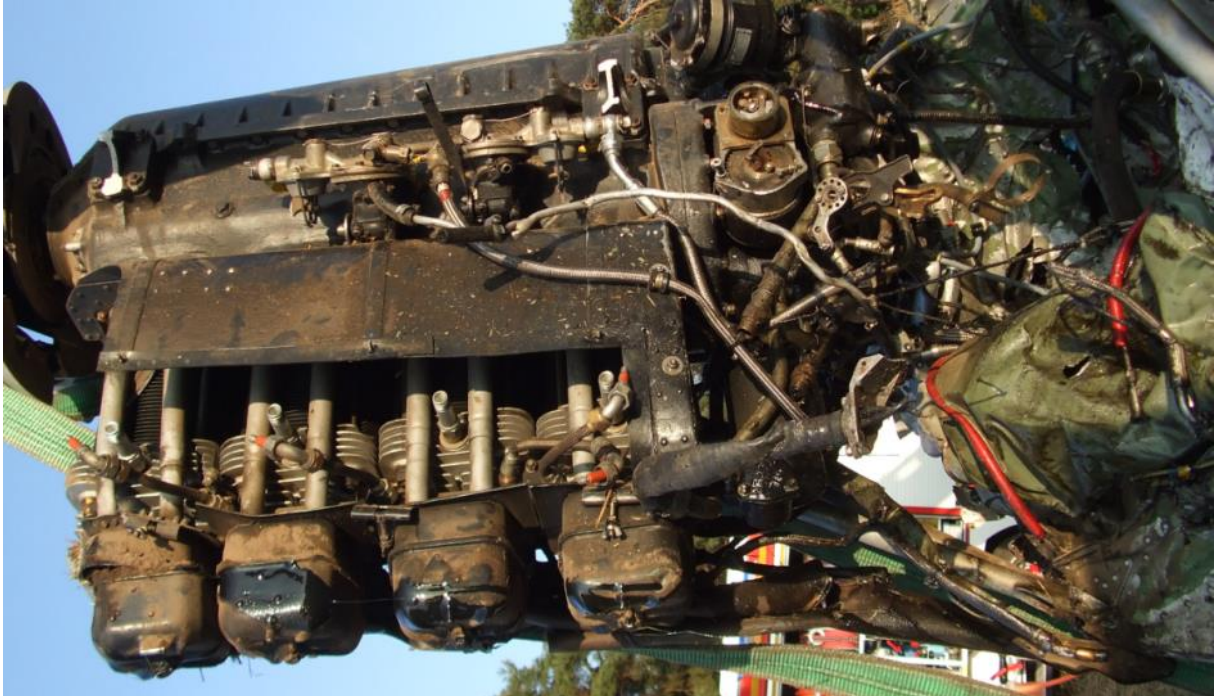
Die beiden Ölfilter im Öl-Rücklaufsystem des Motors zeigten keine Verschmutzung bzw. keine Hinweise auf Metallspäne im Ölkreislauf. Mehrere Liter Öl waren im Motor vorhanden. Die Motorhaubenelemente wiesen keine Ölverschmutzungen auf der Innenseite auf. Die 4 Zündkerzen auf der linken Motorseite wurden vor Ort herausgeschraubt. Sie zeigten ein gleichmäßiges Zündbild und waren unauffällig. Die Pleuellwelle des Motors ließ sich vom Propeller aus drehen. Hierbei drehten sich die Pleuräder am rückseitigen Geräteträger. Augenscheinliche Hinweise für einen möglichen Grund einer Motorstörung ergaben sich nicht. Aussagen in Bezug auf die Funktionsfähigkeit des Vergasers und der Anbauaggregate, wie z. B. Zündmagnete

und Zündzeitpunktverstellung, konnten aufgrund der teilweise starken Beschädigungen nicht getroffen werden (Abb. 5).

Abb. 5: Beschädigungen im Bereich der Anbauaggregate des Motors

Der Motor wurde nach dem Unfall im Auftrag des Halters in England bei der Shuttleworth Collection zerlegt und sämtliche Aggregate und Anbauteile wurden untersucht. Hierbei ergaben sich für die Experten keine Hinweise für einen Grund einer Motorstörung.
