Untersuchungsbericht

Art des Ereignisses: Schwere Störung
Datum: 02.10.2020
Ort: nahe Verkehrslandeplatz Worms

Luftfahrzeug 1: Flugzeug
Hersteller: Aquila Aviation International
Muster: AT01

Aktenzeichen: BFU20-0862-7X

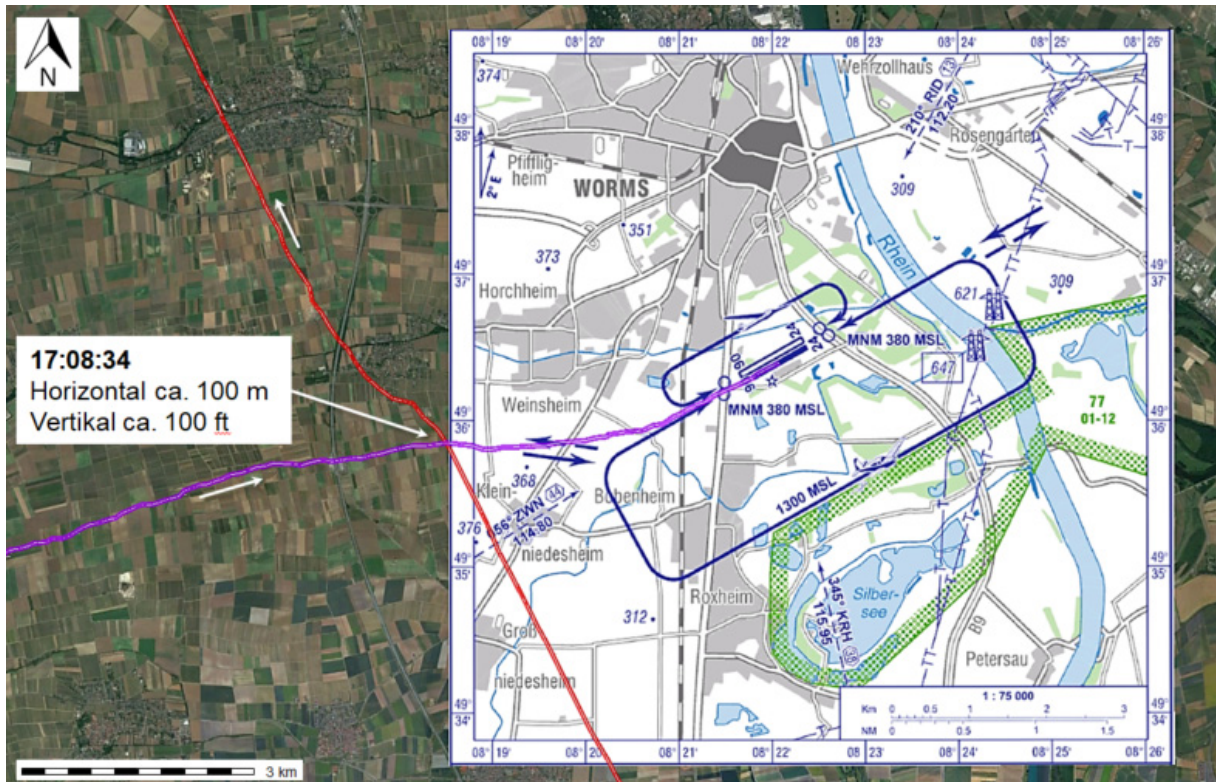
Laut den vorliegenden Radardaten kreuzte der Rettungshubschrauber den Flugweg der AT01 etwa 100 m hinter dieser von rechts nach links in einem Winkel von etwa 100°. Er befand sich dabei etwa 100 ft unterhalb der AT01 (Abb. 1).

Abb. 1: Flugwege der beteiligten Luftfahrzeuge (rot: EC 135 P2, magenta: AT01)

Aus beiden Datenquellen ergaben sich die gleichen relativen Abstände von etwa 100 m, wobei die EC 135 P2 etwa hinter der AT 01 kreuzte.

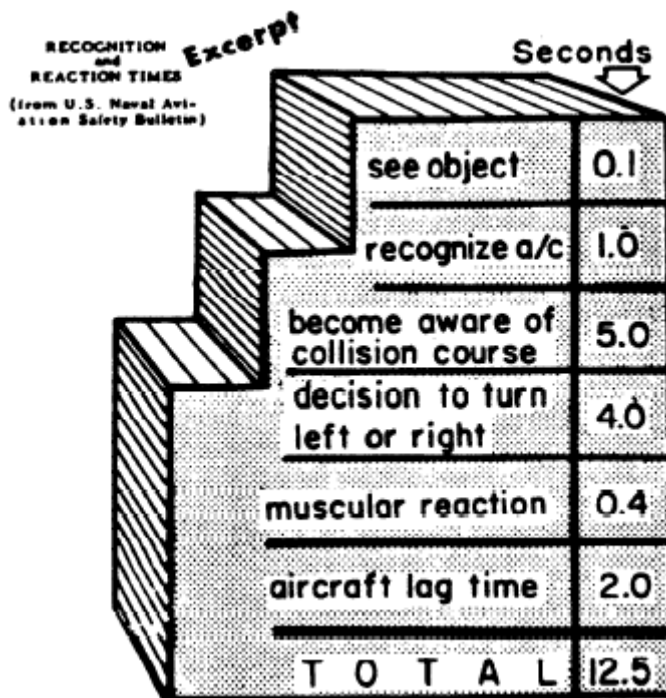
Gemäß verschiedenen Veröffentlichungen wie FAA Advisory Circular 90-48C beträgt die Zeit zwischen dem Sehen eines Objektes und dem Ausweichmanöver bis zu 12,5 Sekunden.

Abb. 5: Wahrnehmungs- und Reaktionszeiten
