Untersuchungsbericht

Art des Ereignisses: Unfall
Datum: 25.10.2020
Ort: Melle, Ortsteil Linken

Luftfahrzeug: Motorsegler
Hersteller: Schempp-Hirth Flugzeugbau
Muster: Discus bT

Aktenzeichen: BU20-0917-3X

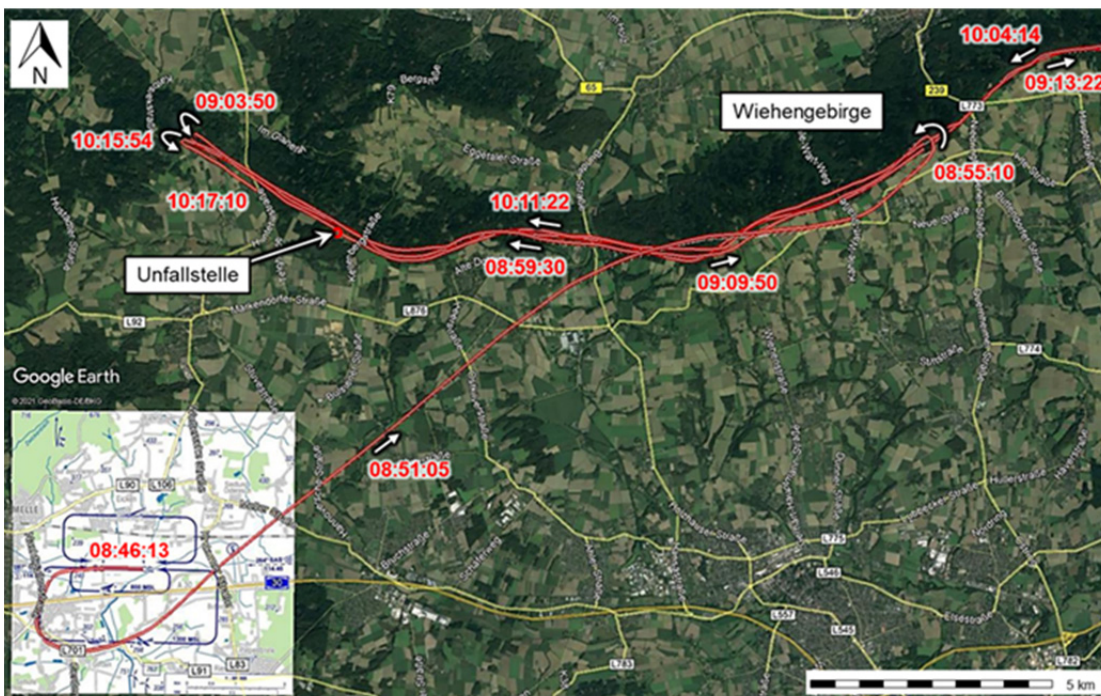
Die Loggeraufzeichnungen des Motorseglers wurden ausgelesen und zeigten den Flugverlauf. Um 08:55 Uhr befand sich der Motorsegler nach dem Trennen des F-Schleppverbandes in einer GPS-Höhe von 950 m AMSL im Bereich des Wiehengebirges nördlich des Startplatzes. Anschließend wurde die Höhe im Bereich des Hanges in östlicher Richtung abgeglitten. Der Hangaufwind wurde in einem Höhenband von ca. 300 bis 550 m AMSL ausgenutzt. Der Flug im Hangaufwind führte in östliche Richtung bis etwa auf Höhe Schaumburg, wo der Pilot wendete und dem Hang folgend in westlicher Richtung zurückflog. Um 10:16 Uhr wendete der Pilot in einer GPS-Höhe von 285 m AMSL, ca. 2 km westlich der Unfallstelle, und folgte dem Hangrücken in östliche Richtung weiter. Die Auswertung des Loggers zeigte in diesem Bereich eine erhöhte Sinkrate von 3 bis 4 ms⁻¹. Der Logger zeichnete um 10:17 Uhr das letzte Signal mit einer Höhe von 198 m AMSL, ca. 1,5 km westlich der Unfallstelle auf.

Abb. 1: Flugverlauf des Motorseglers

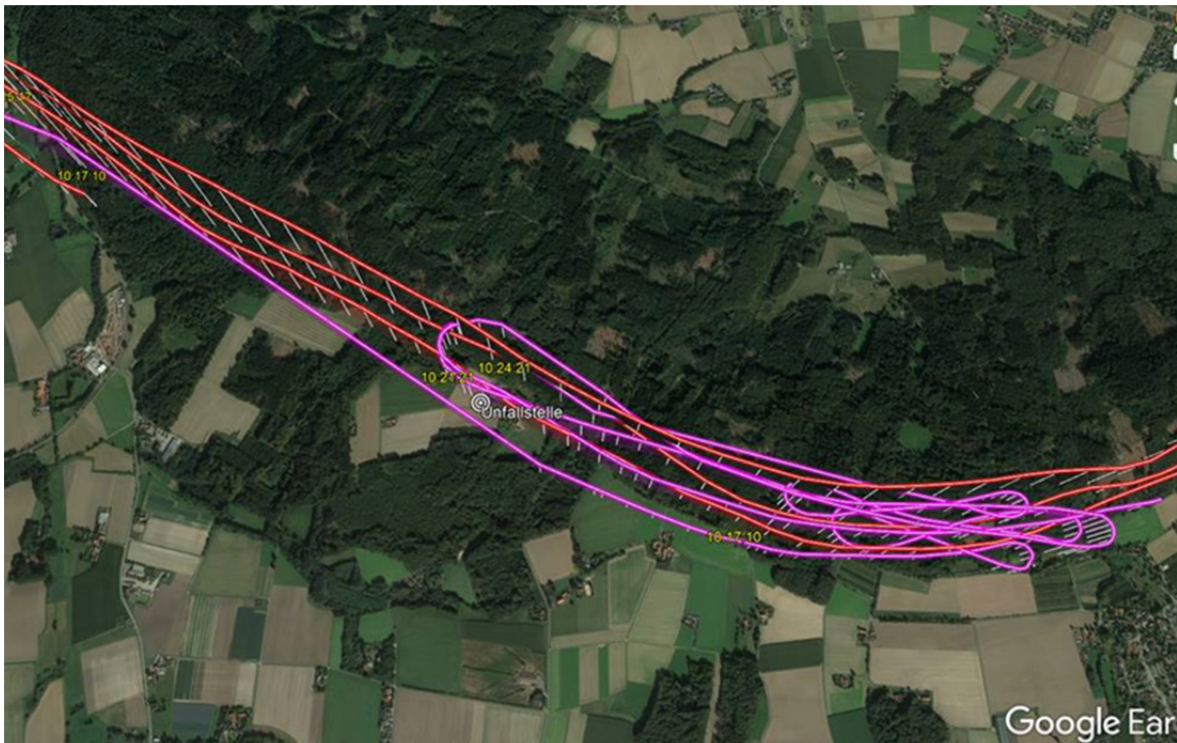
Ein Zeuge gab gegenüber der BFU an, etwa zur Unfallzeit ebenfalls mit seinem Segelflugzeug im Hangaufwind im Bereich der Unfallstelle (Abb. 2) gewesen zu sein. Ihm sei dabei ein tieferfliegender Segelflugzeug aufgefallen, das in westliche Richtung flog. Nach seinen Angaben trug der Hangaufwind in diesem Bereich nicht gut und er hatte einen erheblichen Höhenverlust, weshalb er sich über den Weiterflug des tieferfliegenden Segelflugzeuges in westliche Richtung wunderte. Nach seinen Angaben trug der Hang entlang des Wiehengebirges bis zu einer Höhe von etwa 550 m AMSL. Im unteren Bereich des Hangaufwindes sei es stellenweise turbulent gewesen.

Abb. 2: Darstellung von FLARM-Daten, verunfalltes Flugzeug (rot), weiteres Segelflugzeug etwa zur gleichen Zeit im Bereich der Unfallstelle (Magenta)
 Grafik: GoogleEarth™, Bearbeitung BFU

Zur weiteren Auswertung standen der BFU die FLARM-Datensätze von weiteren Segelflugzeugen (Abb. 2) zur Verfügung, die mit etwas Zeitversatz ebenfalls im Hangbereich nahe der Unfallstelle geflogen waren.

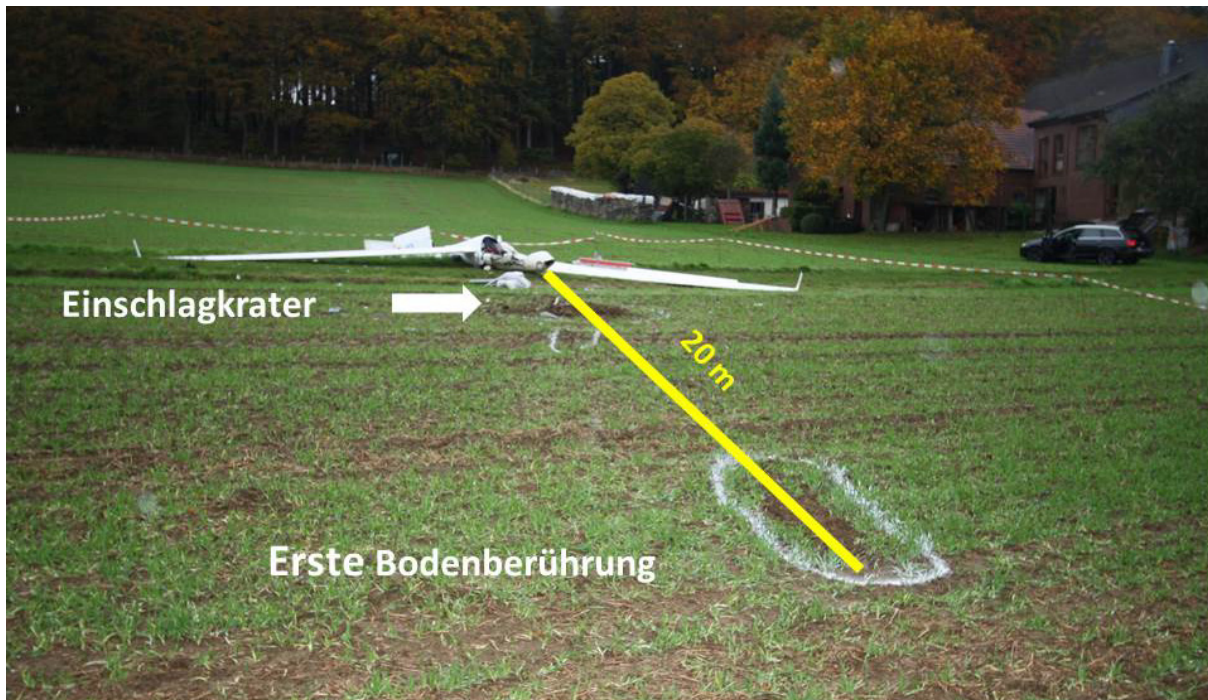
Die Unfallstelle befand sich südlich unterhalb der Hangkante des Wiehengebirges auf einer Ackerfläche mit niedrigem Bewuchs in einer Höhe von 148 m AMSL, ca. 1,3 km nördlich von Melle, Ortsteil Linken. Der Hang stieg nördlich der Unfallstelle an und hatte im Bereich der Unfallstelle eine Höhe von 198 m AMSL

Abb. 3: Unfallstelle mit nördlicher Blickrichtung

Erste Spuren einer Bodenberührung von der linken Tragfläche befanden sich ca. 20 m südlich des Wracks auf einem Acker. Ein ca. 1,5 x 1 m großer Einschlagbereich des Rumpfbuges befand sich 5 m südlich des Wracks in Verlängerung der ersten Bodenspuren. Im Bereich des Einschlagkraters befanden sich der abgerissene Instrumentenpilz und Teile der gebrochenen Haubenverglasung des Motorseglers. Südlich der Stelle befand sich ein ca. 50 cm langer und 10 cm breiter Bodenabdruck.

Der Rumpf war mehrfach gebrochen. Eine Bruchstelle befand im Bereich des Rumpfbuges sowie mittig zwischen Tragflächenansatz und Leitwerksträger. Der Leitwerksträger war ebenfalls gebrochen.

Der rechte Tragflügel war intakt und mit dem Rumpf verbunden, die Störklappe war eingefahren. Der linke Tragflügel war an der Tragflächenwurzel abgerissen und ca. 40° nach vorn zum Rumpfbug gerichtet. Die Störklappe war ausgefahren und beweglich. Beide Winglets wiesen keine Beschädigungen auf. An beiden Tragflächen befanden sich Erdantragungen.
