Untersuchungsbericht

Art des Ereignisses: Unfall

Muster: Cessna FR 182

Aktenzeichen: BFU21-0041-3X

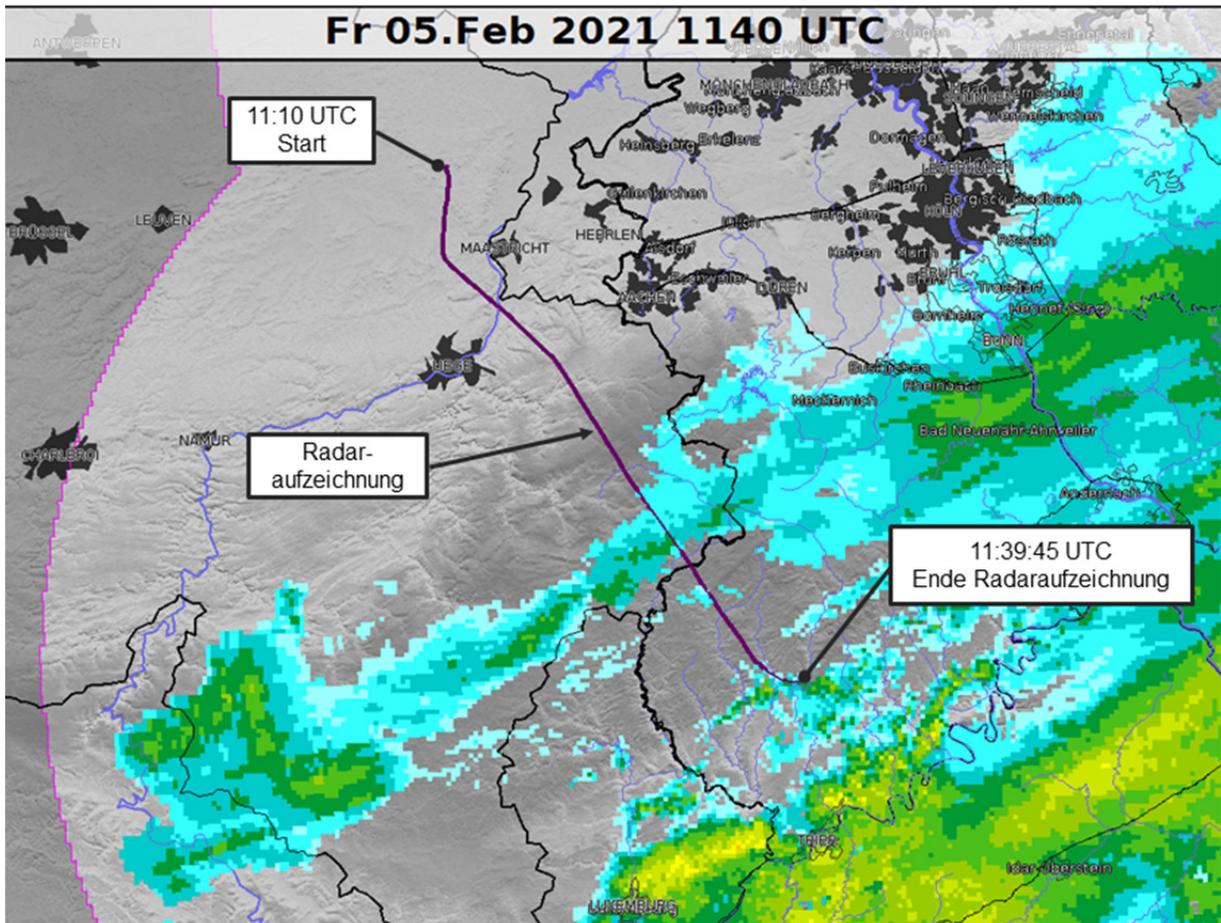
Abb. 2: Niederschlagsradar

Die [...] Karte von 11.40 UTC (Abb. 2) zeigt entlang der Flugstrecke Niederschläge von überwiegend leichter Intensität über den Ardennen und der Eifel - vor allem in den nordwestlichen Bereichen der genannten Mittelgebirge.

Erst südlich der Mosel über dem Hunsrück wurde mäßiger bis starker Niederschlag detektiert. Im weiteren Verlauf bis 12.00 UTC verlagerte sich der Niederschlag ostnordostwärts und schwächte sich über den Ardennen und der Eifel weitgehend ab. Ausnahmen waren die südlichen Bereiche der Eifel, wo sich der Niederschlag zwischen 11 und 12 UTC intensivierte und zeitweise mäßige - vereinzelt auch starke - Intensität gemessen wurde.

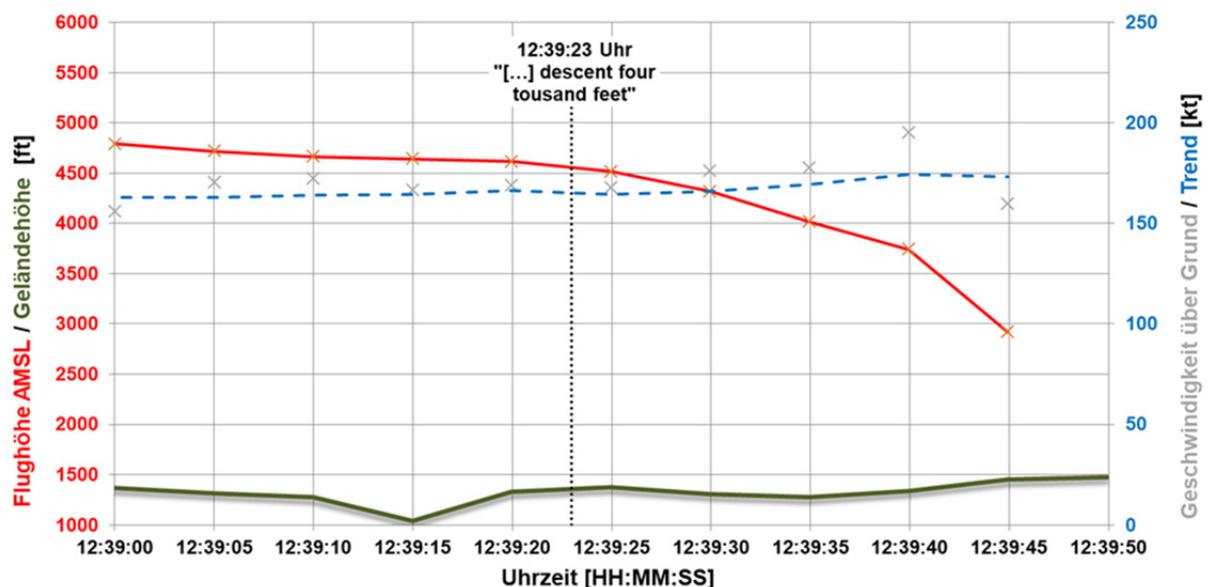
Abb. 4: Vertikalschnitt des Fluges für die Zeit von 12:39:00 bis 12:39:45 Uhr

Im Rahmen der Flugwegdarstellung wurde die letzte Minute des Fluges betrachtet. Um 12:39:23 Uhr meldete der Pilot an das Flugsicherungsunternehmen „[...] descent four thousand feet“, kurz darauf ging das Flugzeug in einen zunehmenden Sinkflug über. Aus dem Vertikalschnitt geht hervor, dass das Flugzeug innerhalb von 20 Sekunden etwa 1 600 ft Höhe verlor und danach nicht mehr vom Radar erfasst wurde (Abb. 4). Die Sinkrate erreichte einen Wert bis zu 4 800 ft/min.

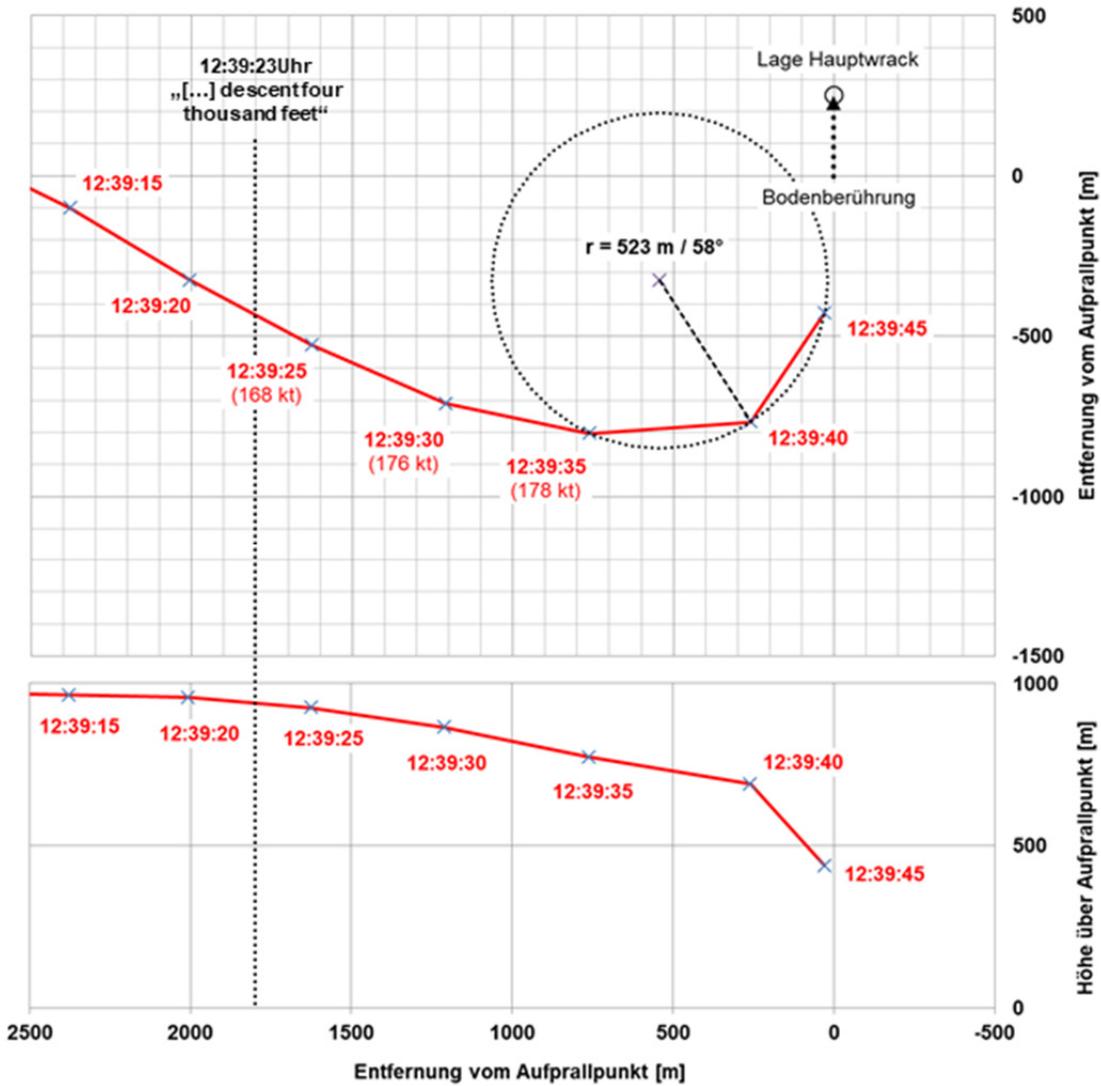
Abb. 5: Darstellung des Unfallszenarios

Aus den aufgezeichneten Radarpunkten und der Ausrichtung der Aufprallspur ergibt sich rechnerisch für den Sinkflug vor dem Aufprall ein Kreisbogen, dessen Radius 523 m betrug. Unter der Annahme einer errechneten Geschwindigkeit von etwa 178 kt lag die mittlere Querneigung bei 58°. Die Vertikalansicht zeigt den gleichzeitig

damit einhergehenden Höhenverlust von etwa 430 m Höhe bis zum Aufprall auf dem Boden (Abb. 5).

Die geradlinige Ausdehnung der Bodenspuren, die Zerstörung des Flugzeuges und die Wrackverteilung über die große Distanz von etwa 270 m lassen den Schluss zu, dass der Aufprall mit großer Geschwindigkeit und einer geringeren Sinkrate - als die maximal erreichte - erfolgte. Sehr wahrscheinlich hatte der Pilot unmittelbar vor dem Aufprall die Annäherung an den Boden wahrgenommen und begonnen, das Flugzeug abzufangen.

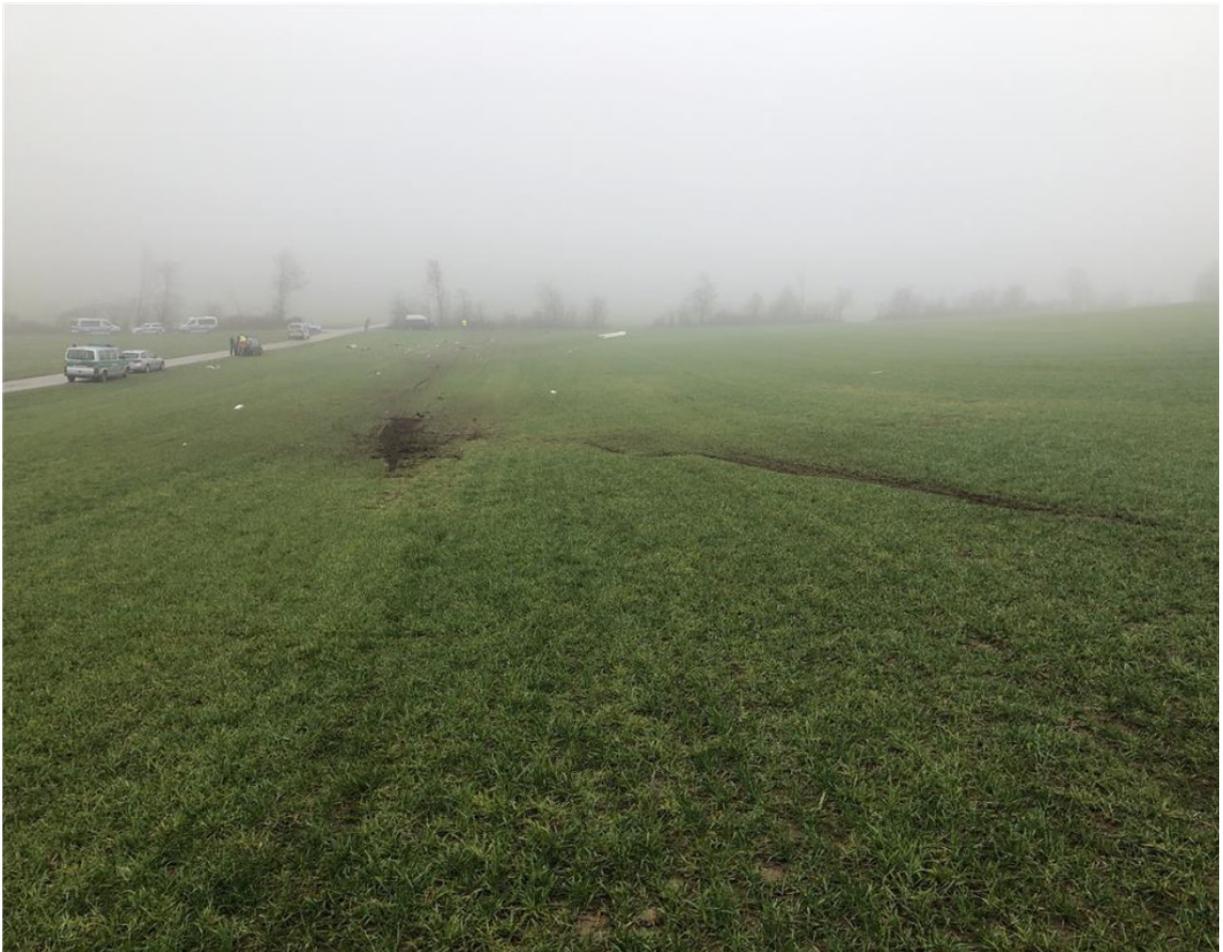
Die Unfallstelle lag etwa 1 km nordöstlich der Ortschaft Sefferweich inmitten des Windparks Sefferweich auf einer ebenen, landwirtschaftlich genutzten Fläche. Sie erstreckte sich geradlinig in Richtung 005° mit einer Ausdehnung von etwa 270 m x 50 m (Abb. 6 und 7).

Abb. 6: Blick in Aufprallrichtung, die ersten Spuren des Aufpralls sind eine etwa 8 m und eine etwa 14 m lange Bodenspur.

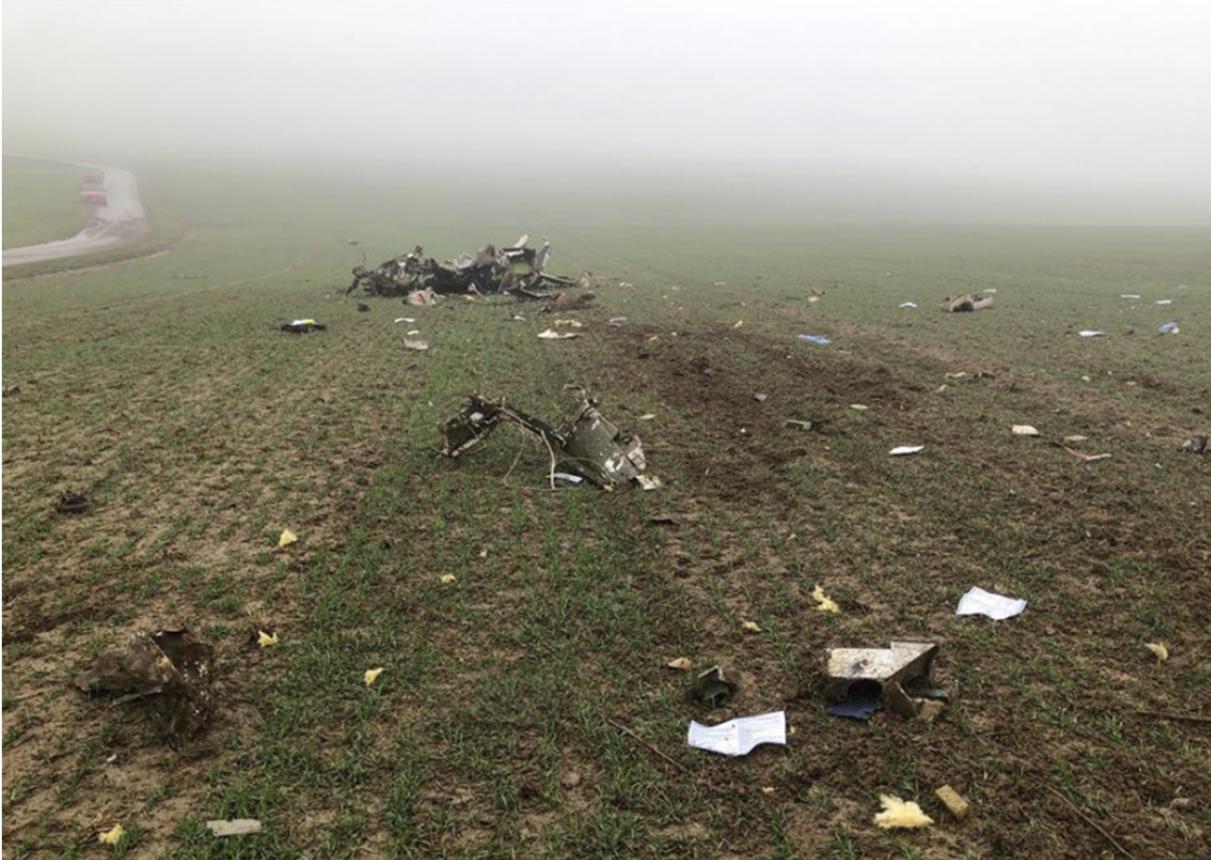
Abb. 7: Endlage Hauptwrack

Der Kabinenbereich der Luftfahrzeugzelle war zerstört. Von den 4 Sitzen waren 3 mit der Bodengruppe des mittleren Rumpfteils verbunden, der Pilotensitz war herausgerissen.

Die beiden Blätter des Propellers ließen sich am Hub drehen. Die Blätter waren von den Spitzen ausgehend spiralförmig nach hinten aufgerollt. Ein Blatt war zusätzlich nach vorn geknickt.

Alle 3 Fahrwerksbeine befanden sich am Hauptwrack. Der Zerstörungsgrad der umgebenden Struktur ließ keine Aussage zur Konfiguration der Fahrwerksstellung zu.
