Untersuchungsbericht

Art des Ereignisses: Schwere Störung

Datum: 04.02.2021

Aktenzeichen: BFU21-0043-7X

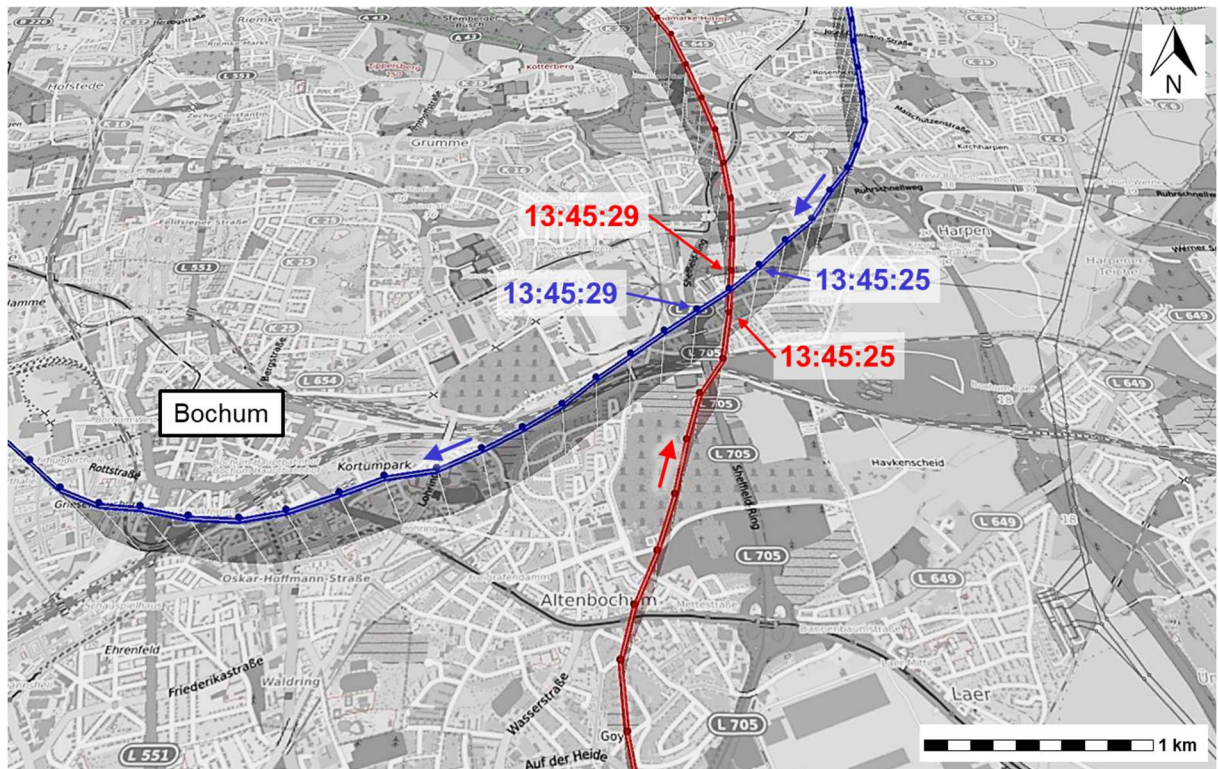
Abb. 1: Flugwege (TL-96 Sting: blau, Cessna F 172H: rot)

Laut den zur Verfügung stehenden Radarinformationen befand sich die TL-96 Sting jedoch etwa in der 1-Uhr-Position der Cessna F 172H (Abb. 1).

Er führte kein Ausweichmanöver durch. Der geringste, aus den Radardaten ermittelte, Abstand betrug 43 m horizontal und 141 ft vertikal (Abb. 1).

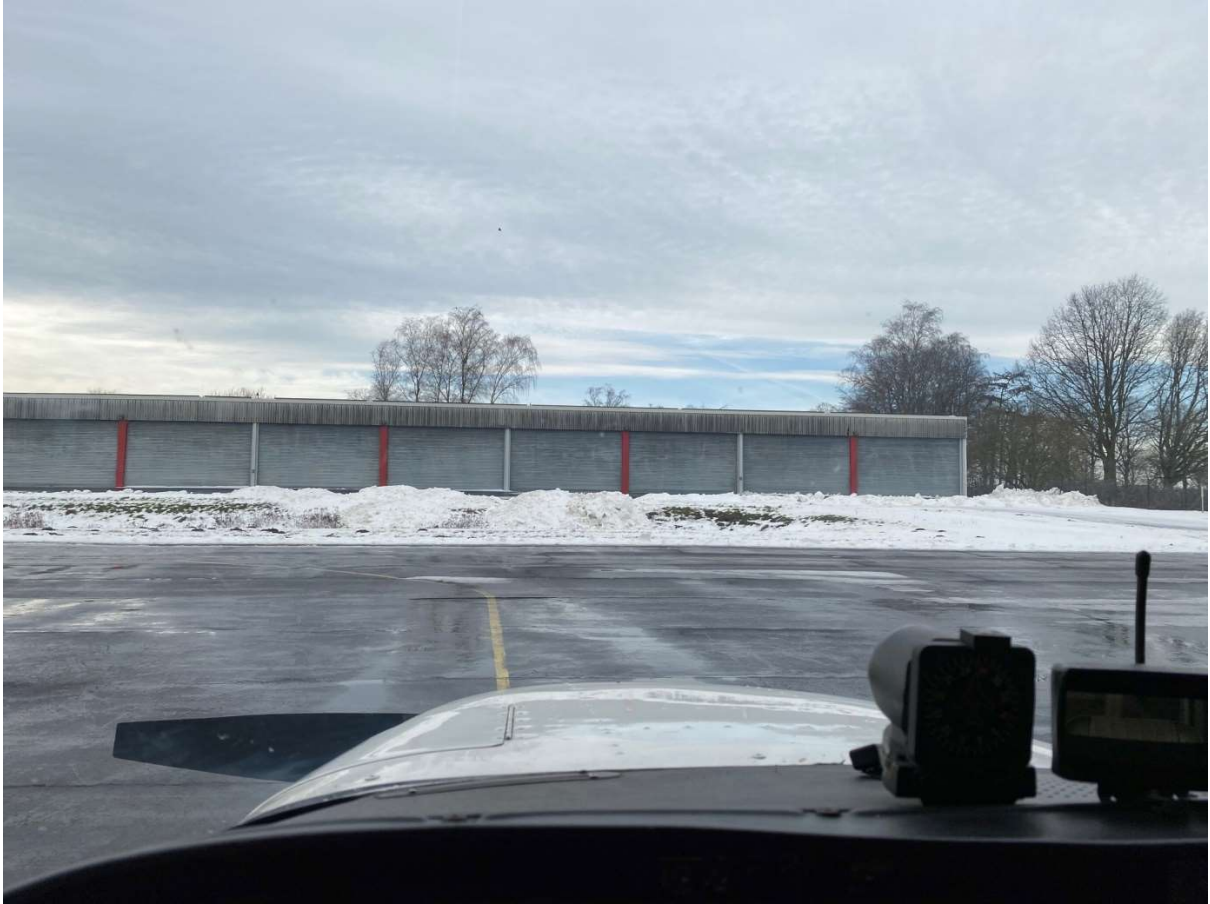
Abb. 2: Sicht nach vorn (Cessna F 172H)

- Helligkeit
- Kontrast
- Sichtweiten
- Blendung oder
- Einschränkung des Sichtbereiches durch die Flugzeugstruktur (Abb. 2 und 3)

Er sah das andere Luftfahrzeug zu keinem Zeitpunkt und führte somit auch kein adäquates Ausweichmanöver aus. Dies könnte auch dem Umstand geschuldet sein, dass er das andere Luftfahrzeug, aufgrund der Verkehrswarnung aus einer anderen Richtung erwartete. Die Sicht nach vorn in gleicher Höhe könnte durch die Instrumententafel eingeschränkt gewesen sein. Eine wetterbedingte Sichteinschränkung ist eher auszuschließen, da Sichtflugwetterbedingungen vorlagen und er die Sonne im Rücken hatte.

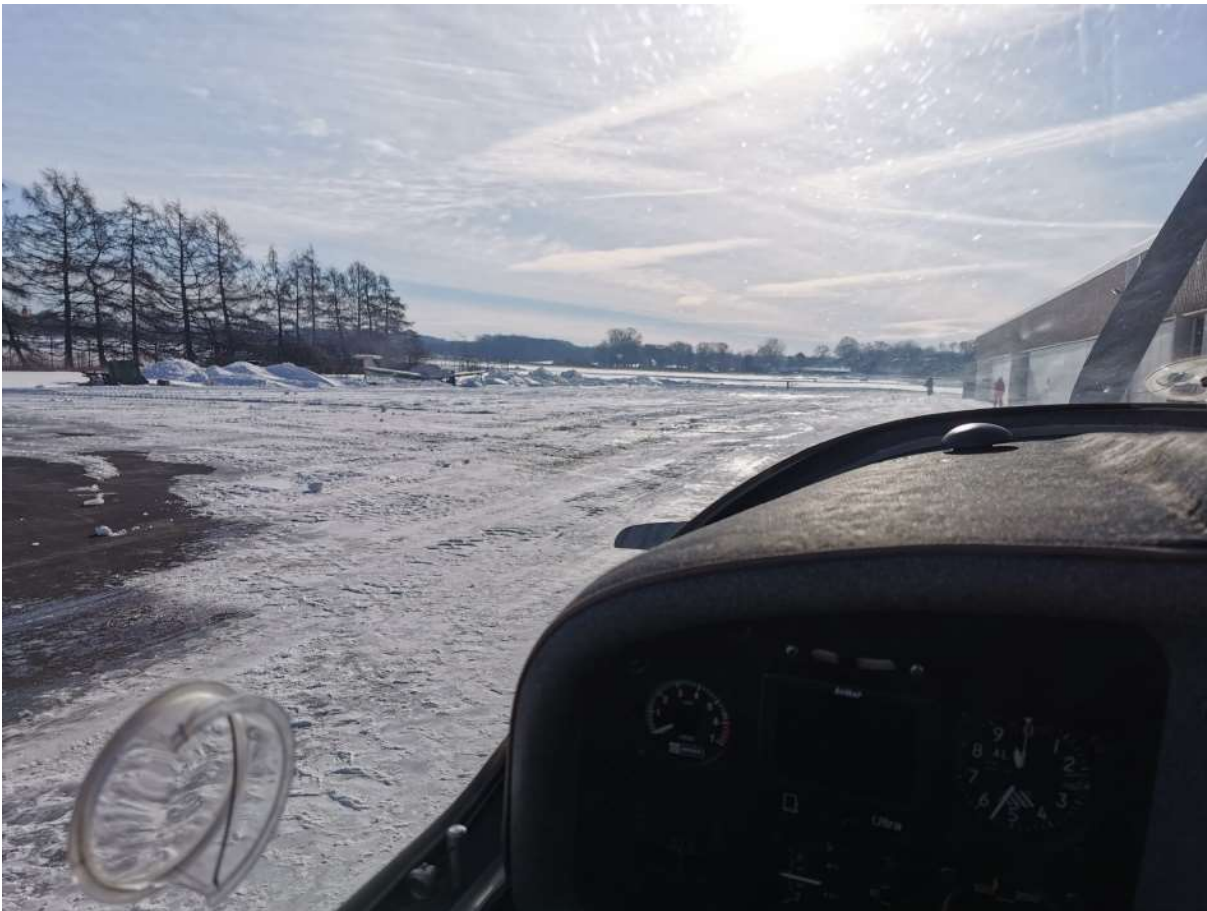
Abb. 3: Sicht nach vorn links (TL-96 Sting)

Die Sicht nach vorn links in gleicher Höhe könnte durch die Instrumententafel eingeschränkt gewesen sein. Eine wetterbedingte Sichteinschränkung kann nicht ausgeschlossen werden, da der Gegenverkehr ungefähr aus der Richtung kam, in der auch die Sonne stand.

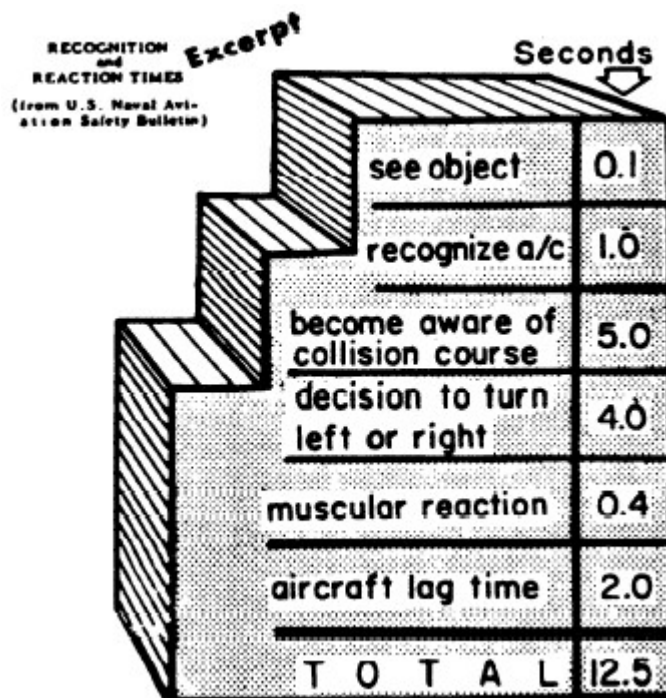
Abb. 4: Wahrnehmungs- und Reaktionszeiten

Die beteiligten Piloten hatten nur 6 beziehungsweise 10 Sekunden Zeit, das jeweils andere Luftfahrzeug zu erkennen. Diese Zeit reicht nicht aus, ein entsprechendes Ausweichmanöver einzuleiten (Abb. 4). Das Prinzip „See and Avoid“ funktioniert bei 2 Luftfahrzeugen, die aufeinander zu fliegen, in dieser Größenklasse und

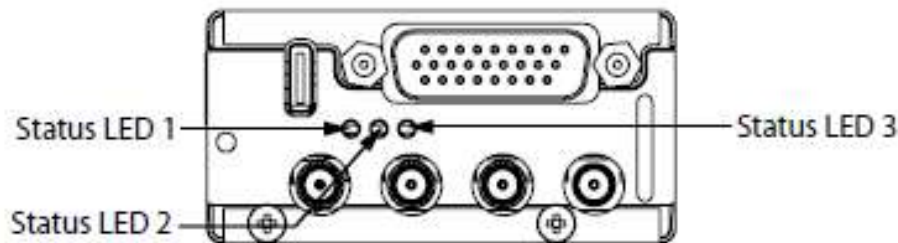
Abb. 5: Status-LED an der Rückseite des AT-01

Am Ereignistag war eine veraltete FLARM-Firmware installiert. Dies kann nach Aussage des Herstellers dazu führen, dass Konfliktverkehr nicht mehr dargestellt wird. Nach Aussage des Herstellers werden nach Ablauf der Firmware sämtliche Funktionen des Kollisionswarnsystems eingestellt. Somit wird auch die eigene Position nicht mehr abgestrahlt. Der Pilot, auch Halter der TL-96 Sting, gab an, dass er nach dem Einbau des Gerätes keine Updates durchgeführt hat. Dies begründete er damit, dass er davon ausging, dass das Gerät vom Hersteller mit einer aktuellen Firmware geliefert wird. In der Installationsanleitung war ein Update vorgesehen. Das AT-01 selbst war unter dem Sitz installiert. Fehlermeldungen werden durch Leuchtdioden am Gerät dargestellt (Abb. 5).

Obwohl die beiden Luftfahrzeuge mit Kollisionswarngeräten ausgerüstet waren, konnten diese Geräte nicht zur Vermeidung dieser gefährlichen Annäherung beitragen. Bei der F 172H wurde die Kollisionsgefahr durch die Reaktion des Piloten auf dessen Warnung sogar erhöht. Bei der TL-96 Sting ist davon auszugehen, dass das Kollisionswarnsystem nicht funktionierte. Zum einen war die FLARM-Firmware am Ereignistag veraltet, zum anderen konnte der Pilot nicht sagen, ob die Option zum Anzeigen von Flugzielen ohne genaue Positionsangabe überhaupt ausgewählt war. Da das AT-01 unter dem Sitz installiert war, konnte der Pilot Fehlermeldungen des Gerätes nicht sehen.
