Untersuchungsbericht

Datum: 18.04.2021

Muster: GlaStar GS-1

Aktenzeichen: BFU21-0205-3X

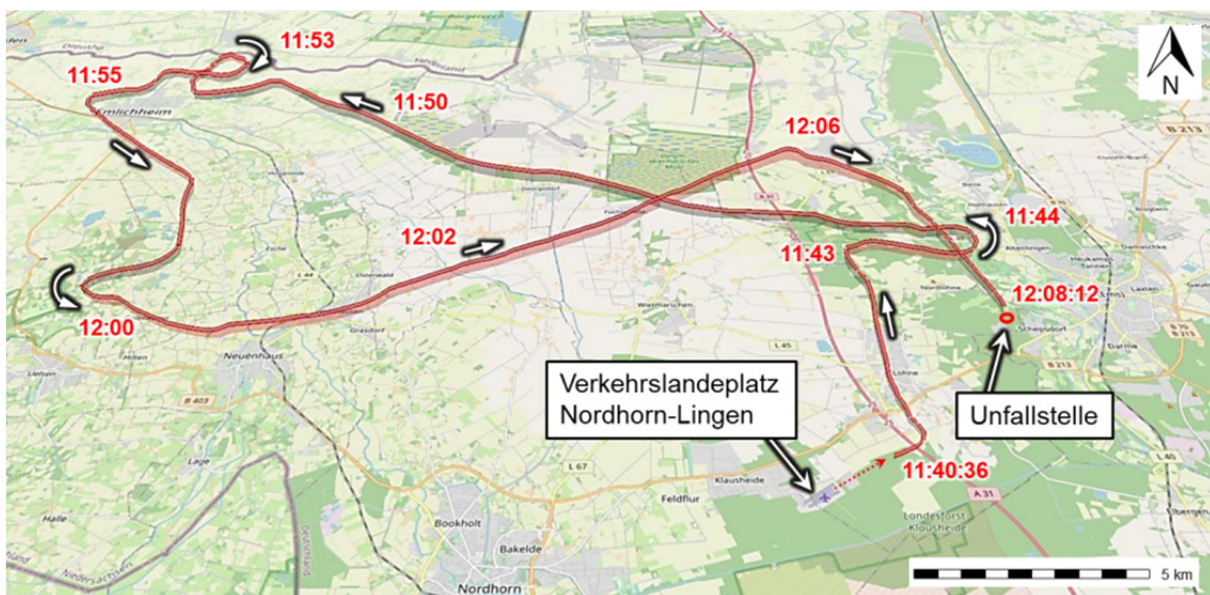
Laut den Radardaten (Abb. 1) flog das Flugzeug nach dem Start zunächst in nördliche Richtung, dann für kurze Zeit nach Osten in Richtung Lingen (Ems), um etwa um 11:44 Uhr in westliche Richtung weiterzufliegen.

Abb. 1: Darstellung des gesamten Flugweges aus den Radardaten der Bundeswehr

Nahe der Ortschaft Schepsdorf wurde um 12:08:12 Uhr das letzte Radarziel in einer Höhe von 278 m AMSL, bei einer Geschwindigkeit über Grund von 131 kt erfasst. Während des gesamten Flugverlaufs lag die Fluggeschwindigkeit über Grund im Bereich von 126 bis 134 kt.

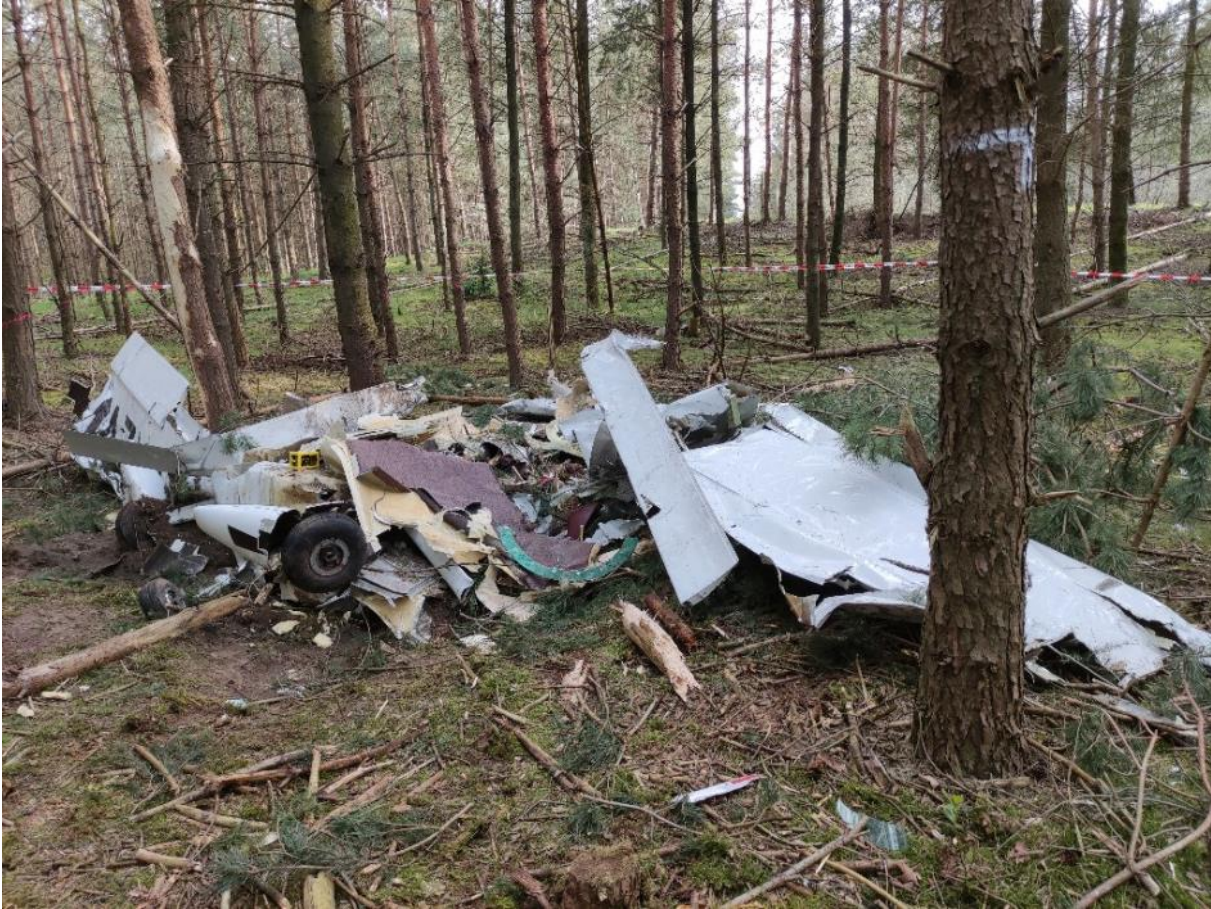
Abb. 3: Unfallstelle Endlage des Wracks

Die ersten Spuren einer Berührung des Flugzeuges mit Nadelbäumen fanden sich ca. 10 m nordnordöstlich des Wracks. Unterhalb der, in ca. 10 m Höhe erfolgten, ersten Baumberührung lag das abgerissene Wingtip der rechten Tragfläche. Der zerstörte Rumpf des Flugzeuges steckte fast senkrecht im trockenen Waldboden. Das Triebwerk war nahezu vollständig in den Boden eingedrungen, die Tragflächen an den Vorderkanten bis zu den Tragflächenholmen gestaucht und der Rumpf mehrfach gebrochen. Die Tragflächentanks waren aufgerissen und an der Unfallstelle trat Kraftstoff aus.

Das im Bereich des Leitwerksträgers gebrochene Leitwerk, lag in Rückenlage auf dem Boden.

Die an der Propellernabe abgerissenen Propellerblätter lagen dicht am Wrack.

Die Schäden am Wrack und die Spuren an der Unfallstelle belegen, dass sich die Hinderniskollision des Flugzeuges mit einem großen Längsneigungswinkel und hoher Geschwindigkeit ereignet hat.

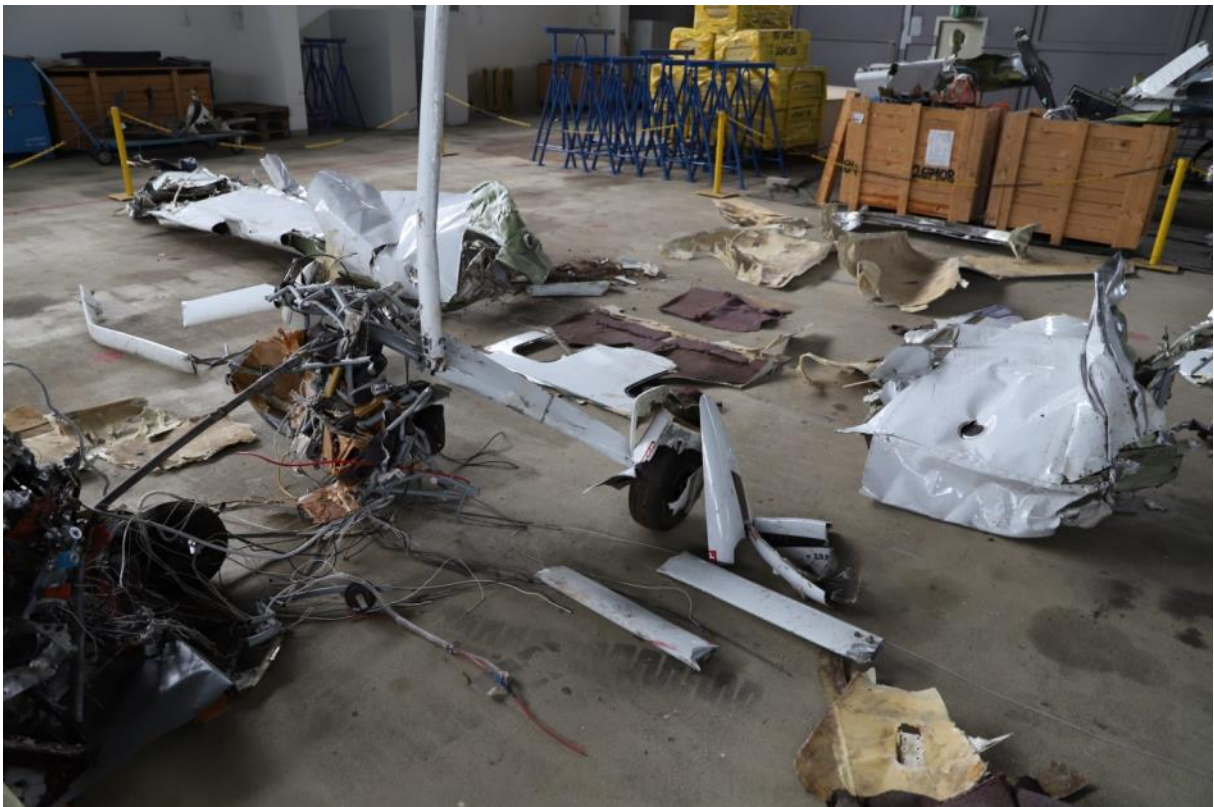
Abb. 4: Wrackuntersuchung in der BFU

Die Steuerung der GlaStar GS-1 konnte nachvollzogen werden. Die Ansteuerung der Quer- und Seitenruder erfolgt durch Steuerseile. Diese Steuerseile wurden bei der Bergung durchtrennt. Die Steuerseile waren an den Endpunkten jedoch mit den Steuerflächen verbunden. Das Höhenrudergestänge war gestaucht und im Rumpf durchtrennt worden.

Die Propellerblätter wiesen an der Propellernabe einen Gewaltbruch auf.

Die Tragflächenstreben wiesen ebenfalls einen Gewaltbruch infolge des Aufpralls auf.

Bei der technischen Untersuchung ergaben sich keine Hinweise auf ein Strukturversagen in der Luft.

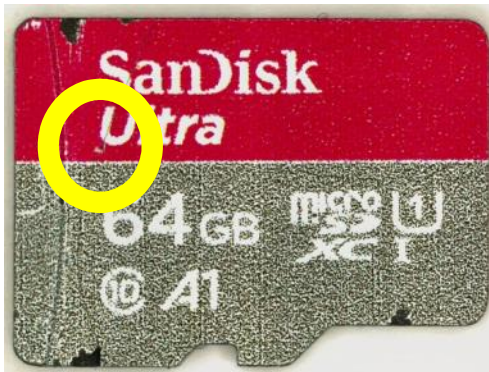
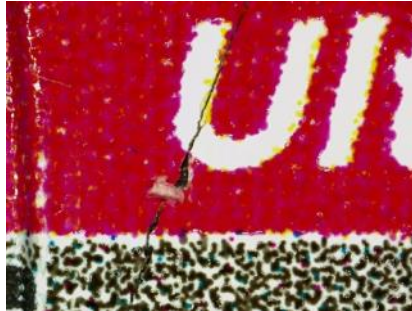
An der Unfallstelle wurde eine SD Karte (Abb. 5) einer GoPro Kamera gefunden. Die beschädigte SD Karte wurde in einem Forensik-Labor untersucht.

Abb. 5: Aufgefundene SD Karte mit Beschädigung

Aufgrund des hohen Zerstörungsgrades war das Auslesen des Datenchips und somit eine Wiederherstellung der Daten nicht möglich.
