Untersuchungsbericht

Art des Ereignisses:	Unfall
Datum:	17.10.2021
Ort:	nahe Buchen (Odenwald)
Luftfahrzeug:	Hubschrauber
Hersteller:	Robinson Helicopter Company
Muster:	R44 Raven II
Personenschaden:	Pilot und 2 Fluggäste tödlich verletzt
Sachschaden:	Luftfahrzeug zerstört
Drittschaden:	Forstschaden
Aktenzeichen:	BFU21-0949-3X

Bei einem Flugmanöver mit verringertem Lastvielfachen schlug der Rotorkopf an den Rotormast, ein Hauptrotorblatt auf die Rumpfwelle und anschließend durchschlug der Rotor das Cockpit. Der Hubschrauber stürzte unkontrolliert in einen Wald.

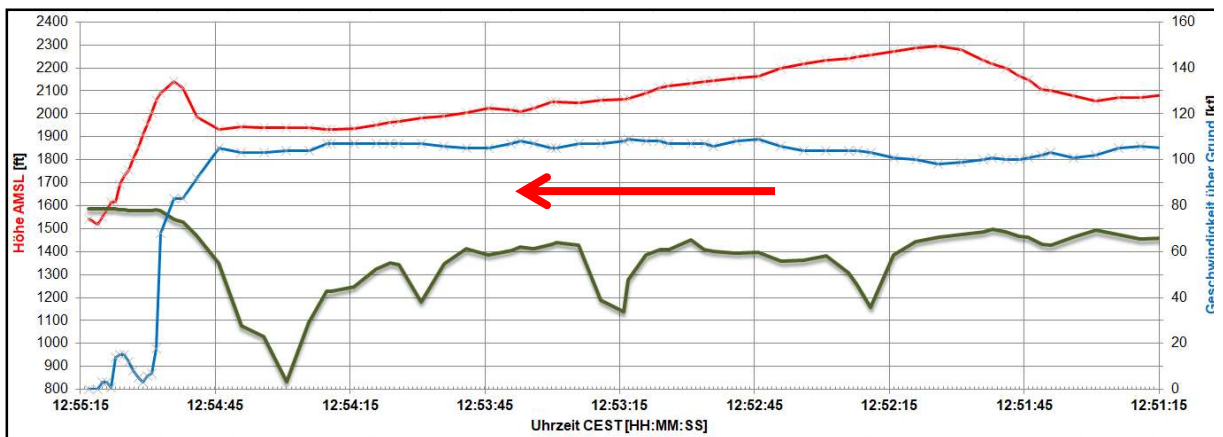
Abb. 4: Flugdaten (zeitlich von rechts nach links), Geschwindigkeit über Grund (blau), Flug- (rot) und Bodenhöhe (grün)

Der Flugverlauf wurde vom Start bis zum Unfall durchgehend von der Flugplanungs- und Navigations-Software SkyDemon auf dem iPad des Piloten aufgezeichnet. Die Daten konnten gesichert werden und standen für die Untersuchung zur Verfügung. Während der letzten 60 Sekunden der Aufzeichnung, ab ca. 12:54:15 Uhr, flog der Hubschrauber in ca. 1 930 ft AMSL mit ca. 105 kt und konstantem Kurs über Grund. Ab 12:54:44 Uhr erhöhte sich in den folgenden 10 Sekunden die Flughöhe bis auf ca. 2 130 ft AMSL, hierbei reduzierte sich die Fluggeschwindigkeit auf 83 kt über Grund. Zeitgleich zum oberen Scheitelpunkt des Höhenverlaufs, um 12:54:54 Uhr, änderte sich der Kurs über Grund um wenige Grad nach rechts. Nach dem Scheitelpunkt, im von Zeugen beobachteten „Trudeln des Hubschraubers“, reduzierten sich Flughöhe und Geschwindigkeit über Grund (Abb. 4).

Der aufgezeichnete Verlauf unmittelbar vor dem Unfall, der starke Höhengewinn aus dem schnellen Reiseflug mit gleichzeitiger Reduktion der Geschwindigkeit über Grund über die Dauer von ca. 10 Sekunden, lässt sich nur mit einem aktiven Ziehen am Steuerknüppel erklären. Aufgrund der Dauer des Steigflugs kann ruckartiges Ausweichen, z.B. eines Vogelschwarms oder Flugverkehrs, ausgeschlossen werden. Am Ende des

Steigflugs wurde der Steuerknüppel sehr wahrscheinlich zügig nach vorne gedrückt, was einen Flugzustand mit verringerten Lastvielfachen erzeugte. Die aufgezeichnete leichte Kursänderung nach rechts korrespondiert mit einer zu erwartenden Rollbewegung des Hubschraubers nach rechts unter Low-G-Bedingungen. Auf diese Rollbewegung wurde sehr wahrscheinlich intuitiv mit einer korrigierenden Steuereingabe nach links reagiert. Aufgrund der Steuereingabe schlug der Rotorkopf an den Rotormast, das sogenannte Mast-Bumping. Die Beschädigungen und Kontaktsuren an Rotormast und -kopf belegen dies eindeutig. Infolge des Mast-Bumpings schlug ein Rotorblatt unmittelbar auf die Cockpitkanzel. Ab diesem Moment war der Unfall unumkehrbar. Der Scheitelpunkt der Flugbewegung lag ungefähr an der Stelle, an der die ersten Hubschrauberteile im Wald gefunden wurden.

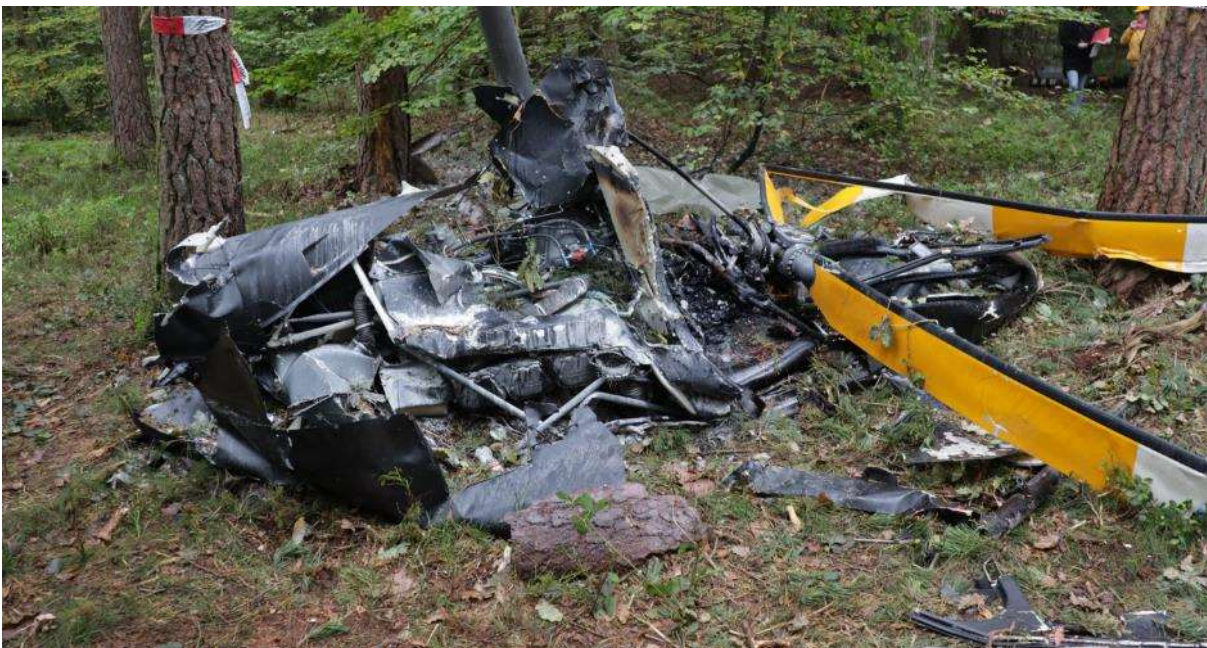
Abb. 5: Hauptwrack des Hubschraubers mit abgebrochenem Rotorkopf

Der Hubschrauber lag in Normallage auf dem Boden (Abb. 5). Das Rumpfgerüst war zusammengestaucht. Einzelne Gerüstrohre waren gebrochen. Die Rotormasthülle war nach hinten geneigt. Das Hauptrotorgetriebe war vorne links aufgebrochen. Der Rotormast war unterhalb der Taumelscheibe aufgebrochen. Der Rotorkopf inklusive Taumelscheibe, oberem Mastlager und Restmast lag vor dem Hauptgetriebe im Bereich der Kabine. Die Kufen waren aufgebrochen. Diese lagen rechts und links neben dem Rumpf. Die beiden Kraftstofftanks (flexible bladder tanks) einschließlich der Metallverkleidung lagen mehrere Meter vom Wrack entfernt.

Der Rotormast war im Bereich des Rotorkopfes eingedrückt und die Polymeranschlüsse waren beschädigt. Sowohl am Rotormast als auch am Rotorkopf lagen typische Mast-Bumping-Spuren vor.

Die Untersuchung des Wracks ergab eindeutige Spuren eines Mast-Bumpings mit anschließender Zerlegung des Hubschraubers in der Luft. Die technischen Befunde und der aufgezeichnete Flugverlauf weisen darauf hin, dass kein plötzliches katastrophales Versagen einer Komponente (z.B. Bruch eines Pitch Links oder ein Rotorblattversagen), eine Steuerungsunterbrechung oder ein Hydraulik-Runaway ursächlich vorlagen. Die Untersuchung ergab, dass sich das Triebwerk bis zum Aufschlag in Betrieb befand. Auffällig war, dass sich, trotz der mehrfach beschriebenen Akribie des Piloten, Wasser im Kraftstofffilter befand und dieser offenbar über eine längere Zeit nicht gedraint worden war.

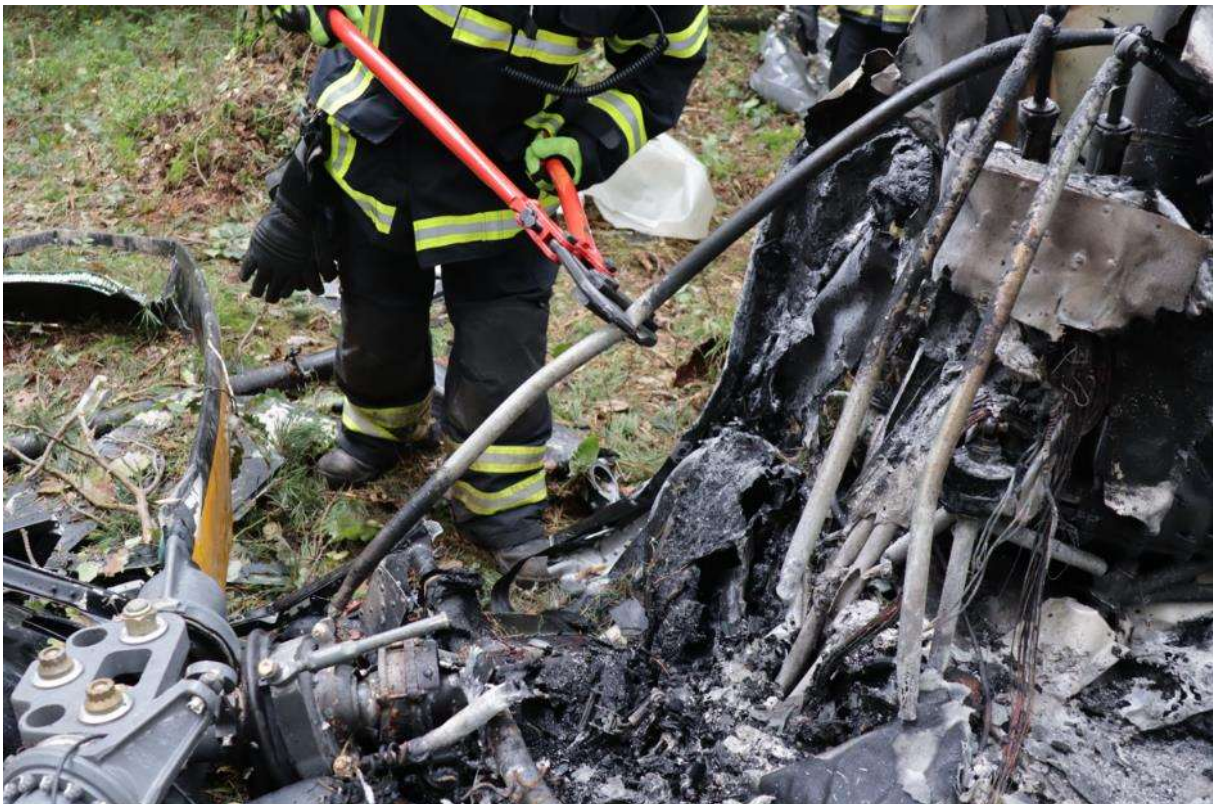
Abb. 6: Steuerstangen im Bereich Kabine und Taumelscheibe

Die Steueranlenkungsstangen der Rotorblätter (pitch links) waren im Bereich der Gewindestange der oberen Kugelköpfe abgebrochen. Die Steuereingaben des kollektiven und des zyklischen Steuerknüppels wurden bis in den Brandschadensbereich auf Höhe des Hauptgetriebes übertragen. In diesem Bereich waren die zu den Hydraulikservos führenden Steuerstangen geschmolzen. Ab den Servos war eine Steuerstange noch mit dem stehenden Teil der Taumelscheibe verbunden und die beiden anderen waren durch Schmelzen getrennt (Abb. 6).

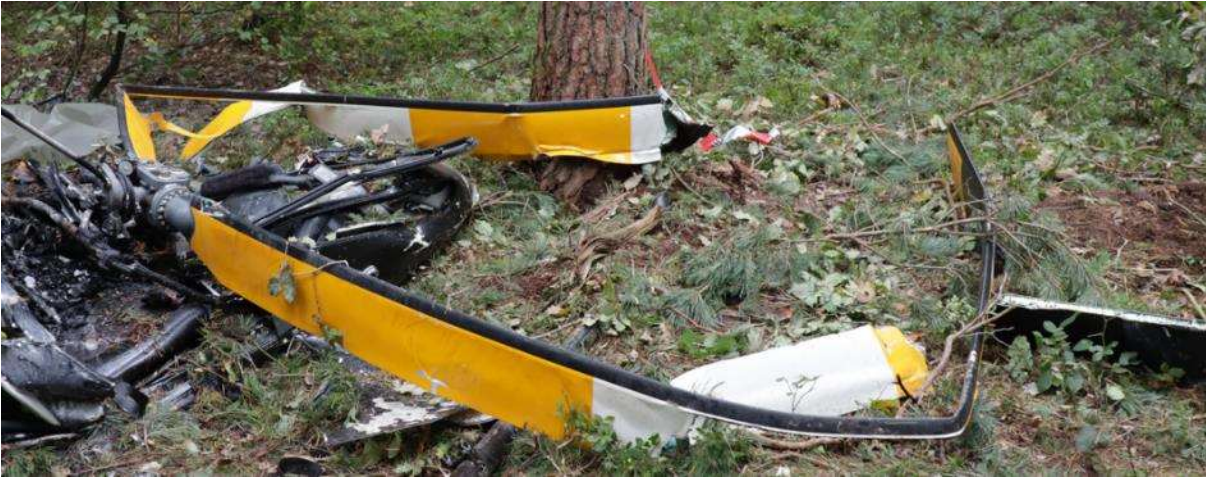
Abb. 7: Beschädigungen an den Rotorblättern

Die Rotorblätter waren mit ihrer gesamten Länge an der Unfallstelle vorhanden und noch mit dem Rotorkopf verbunden. Ein Blatt war um ca. 180° verdreht, d. h. die Unterseite des Blattes zeigte nach oben (Abb. 7). Dieses Blatt wies auf der Unterseite Einschlagsmarken der Verschraubungen der mittleren Cockpitverglasungsstrebe auf (Abb. 8).

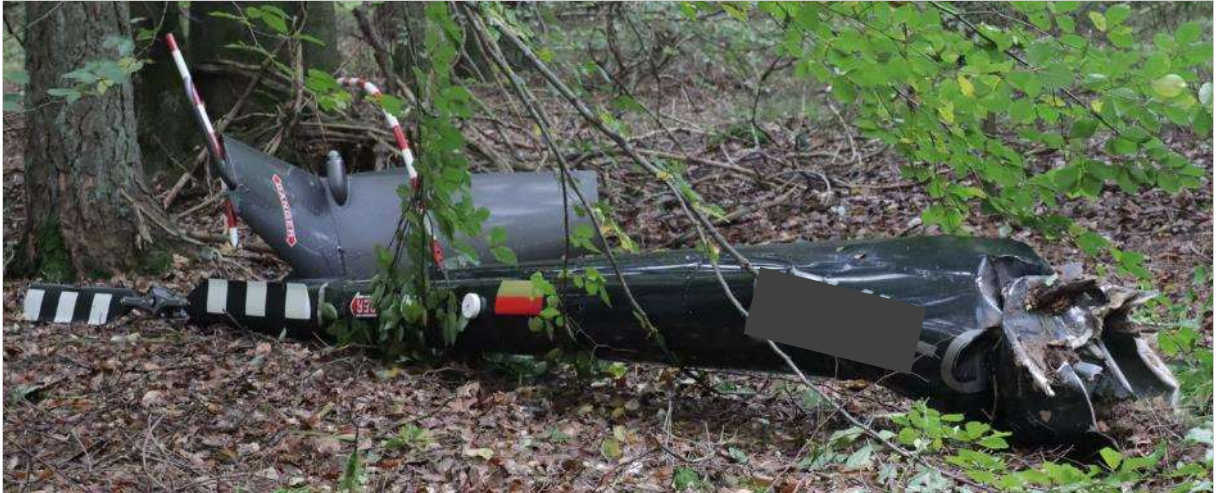
Abb. 9: Heckausleger mit Heckrotor und abgerissenem Leitwerk

Der Heckausleger mit Heckrotor lag ca. 16 m vom Hauptwrack (Abb. 9) entfernt. Das Leitwerk war vom Heckrotortriebeträger abgerissen. Es lag unmittelbar neben dem Heckausleger. Der Heckrotor war nur leicht beschädigt. Auf der Seite zum Heckausleger zeigte er geringe Kratzspuren an den Blattenden. Am Heckausleger lagen entsprechende Kratzspuren vor. Das Heckrotorgetriebe ließ sich drehen. Die Anlenkungen des Heckrotors waren unbeschädigt.

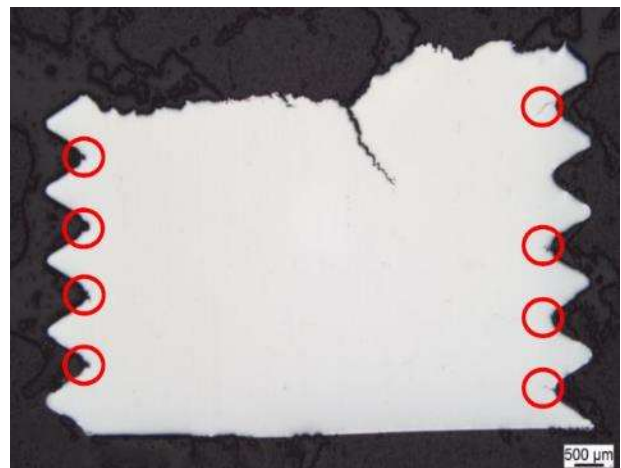
Es traten Nebenrisse unter 45° verlaufend auf. Besonders auffällig war der gesamte Gewindebereich. In allen Gewindegurten waren deutliche Schädigungen, teilweise wie Lochfraß, teilweise Anrisse mit vorwiegend interkristallinen Rissverläufen, zu sehen. Vereinzelt waren ganze Körner „herausgelöst“. Teilweise schien der Rissverlauf innerhalb der Korngrenze verästelt bzw. verdickt und es waren lokal „herausgelöste“ Ausscheidungen im Anriss zu erkennen.

Übersicht des Längsschliffes, deutliche Nebenrisse im Bruchbereich sowie Fehlstellen / Anrisse im Gewindegurt

Im ungeätzten Schliff waren im Gewindegrund interkristallin verlaufenden Anrisse und muldenförmige Fehler zu sehen. Die Anrisse korrelierten mit dem interkristallinen Bruchbild und waren auf Ausscheidungen auf den Korngrenzen zurückzuführen. Ob es sich bei den muldenförmigen Fehlstellen um Lochfraß handelte konnte auf Grund der verölten Bruchfläche und der notwendigen Reinigung nicht näher untersucht werden.

Die metallographische Untersuchung der Pitch Links ergab Gefügeinhomogenitäten und unterschiedliche Härtewerte im Gewindebereich des untersuchten Probenstücks LOT 961 I. Ursächlich oder beitragend für das Unfallgeschehen waren diese Befunde nicht. Jedoch hätten die im Probenstück festgestellten Anrisse und interkristallinen Brüche aufgrund der festgestellten Gefügeinhomogenitäten und dem großen Streuband der Härtewerte aus Sicht der BFU über eine längere Betriebszeit eventuell zu einem Versagen des Pitch Links führen können.

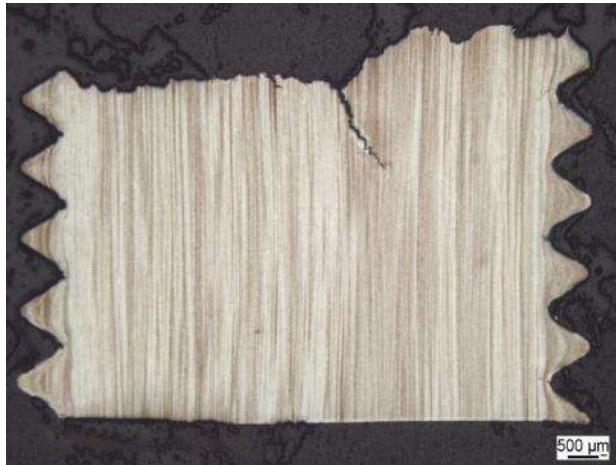
Im geätzten Zustand zeigte sich ein zeiliges, stark geseigertes Gefüge. Der Gewindebereich war herstellungsbedingt verformt. Besonders die Ätzung nach LePera bildete die inhomogene Elementverteilung ab und wies zusätzlich lokal geringe Restaustenitgehalte (bleiben weiß) nach. Der trans- und interkristalline Rissverlauf im Bruchbereich sowie die Anrisse im Gewindegrundbereich waren im geätzten Zustand deutlich zu sehen.

Ausgeprägte Zeiligkeit und Verformung des Werkstoffes im Randbereich

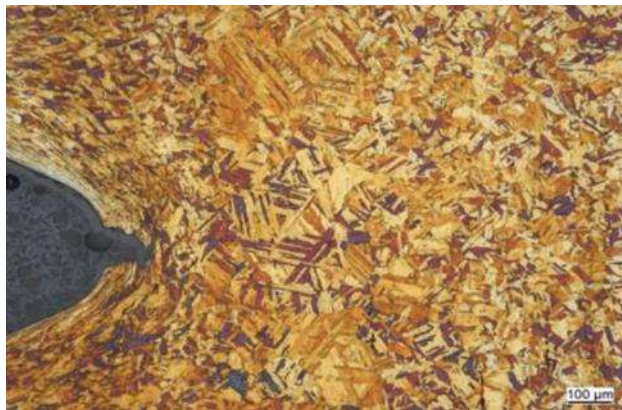
Die unterschiedlichen Ätzverfahren zeigten bei höheren Vergrößerungen jeweils ein ausgeprägtes Netzwerk der ehemaligen Austenitkorn Grenzen und wiesen damit eindeutig Ausscheidungen (Karbidausscheidungen) auf den ehemaligen Austenitkorn Grenzen nach. Das Grundgefüge bestand aus angelassenem Martensit mit inhomogener Korngröße.

Geätzt sind inhomogene Korngrößen erkennbar

Das martensitische Gefüge war stark geseigert und die Korngröße war inhomogen. Diese Gefügeinhomogenitäten spiegelten sich auch in dem großen Streuband der Härtewerte von 35,5 HRC bis 53 HRC wider.
