# Untersuchungsbericht

Art des Ereignisses: Unfall

Datum: 28.08.2020

Muster: Cessna 401A

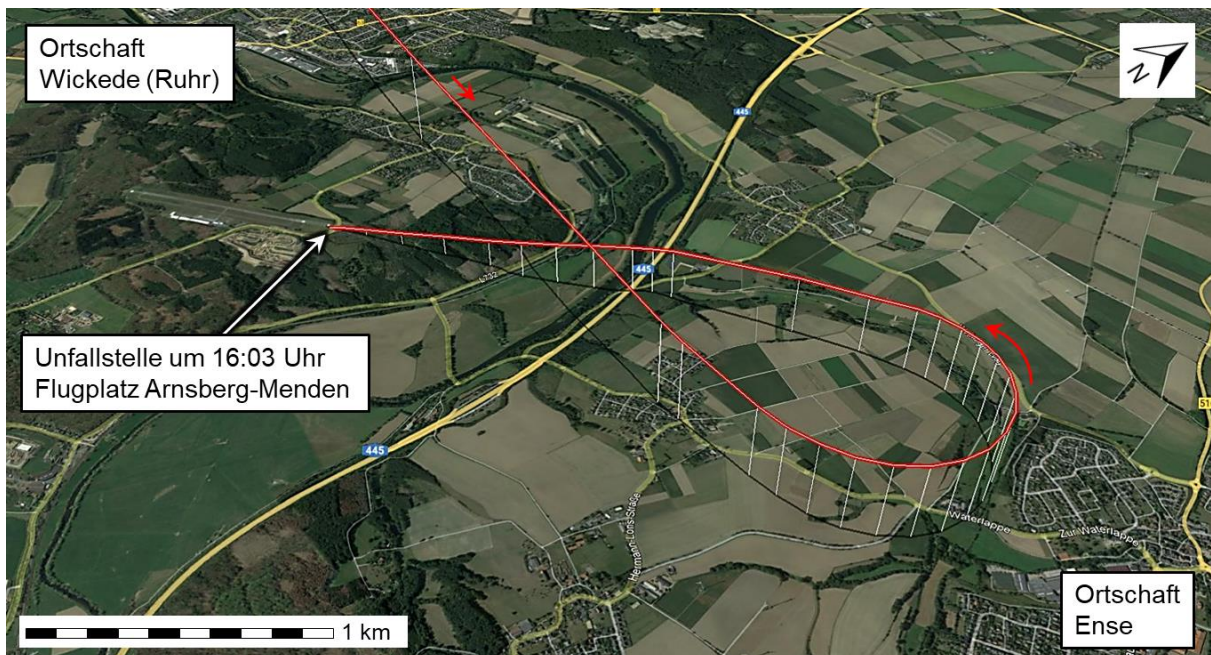
ca. 1 500 ft AMSL (ca. 700 ft AAL), etwa 1 NM von der Landebahnschwelle entfernt, die Anfluggrundlinie (Abb. 1) und drehte in Landerichtung. Die Geschwindigkeit über Grund betrug dabei etwa 100 kt.

Abb. 1: Landeanflug anhand von GPS-Daten

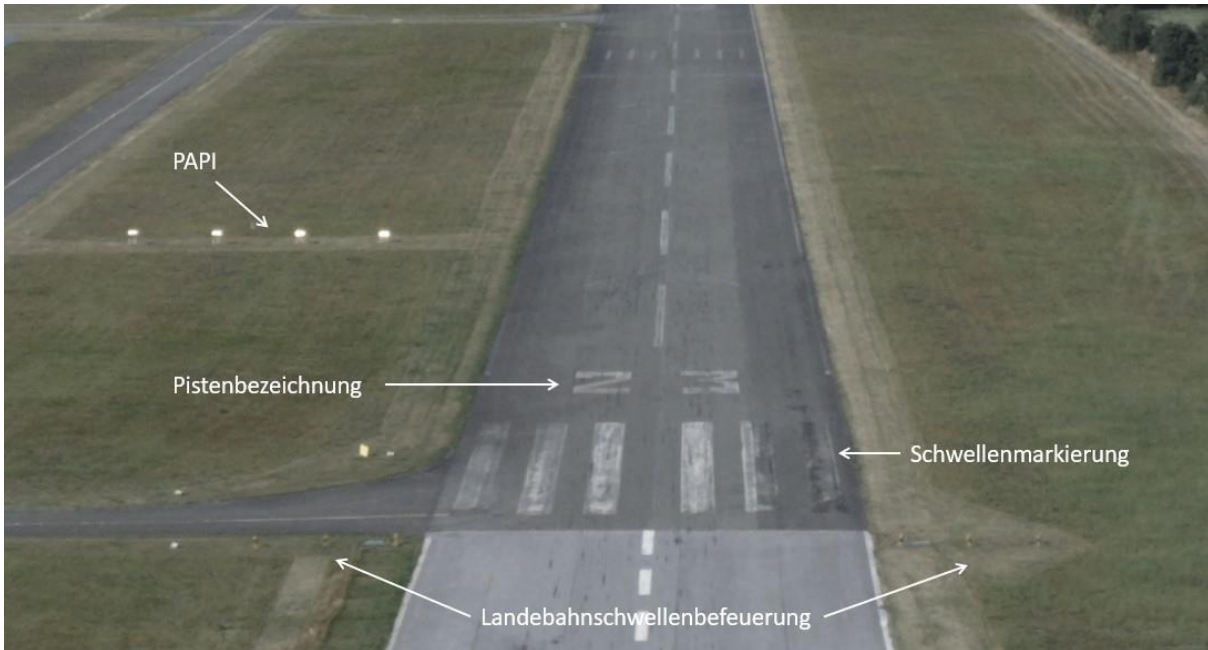
Nach Angaben des Flugplatzbetreibers waren diese Markierungen wie auch eine gelb lackierte Leichtmetallkonstruktion am Hang vor der Asphaltfläche und deren Befeurung angebracht worden (Abb. 5 und Abb. 6), um bei Anflügen als visuelle Referenz speziell in der Dämmerung und bei Nachtflügen zu dienen. Die Asphaltfläche sei nicht Bestandteil der Betriebsfläche des Flugplatzes gewesen. Die Metallkonstruktion sollte den steil ansteigenden Hang für Piloten besser kenntlich machen. Laut dem

Abb. 4: Piste 23 – Markierungen und Befeuerung (Aufnahme vom 29.08.2020)

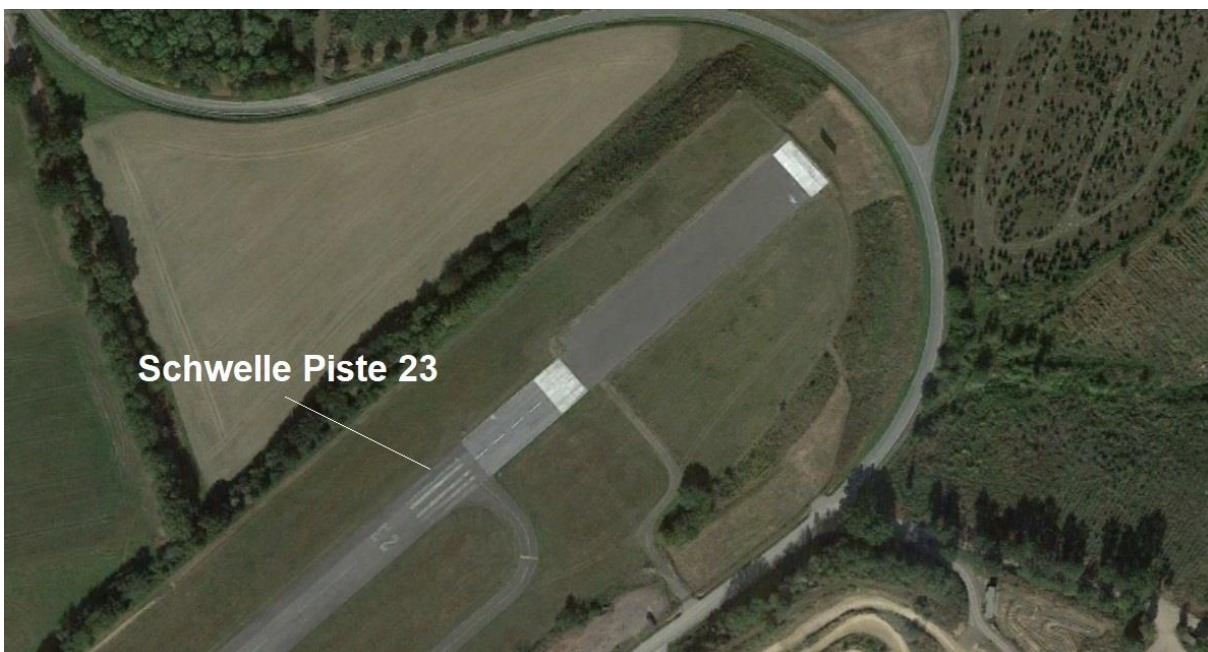
Abb. 5: Farbmarkierungen vor der Piste 23 (Aufnahme vom 18.09.2020)

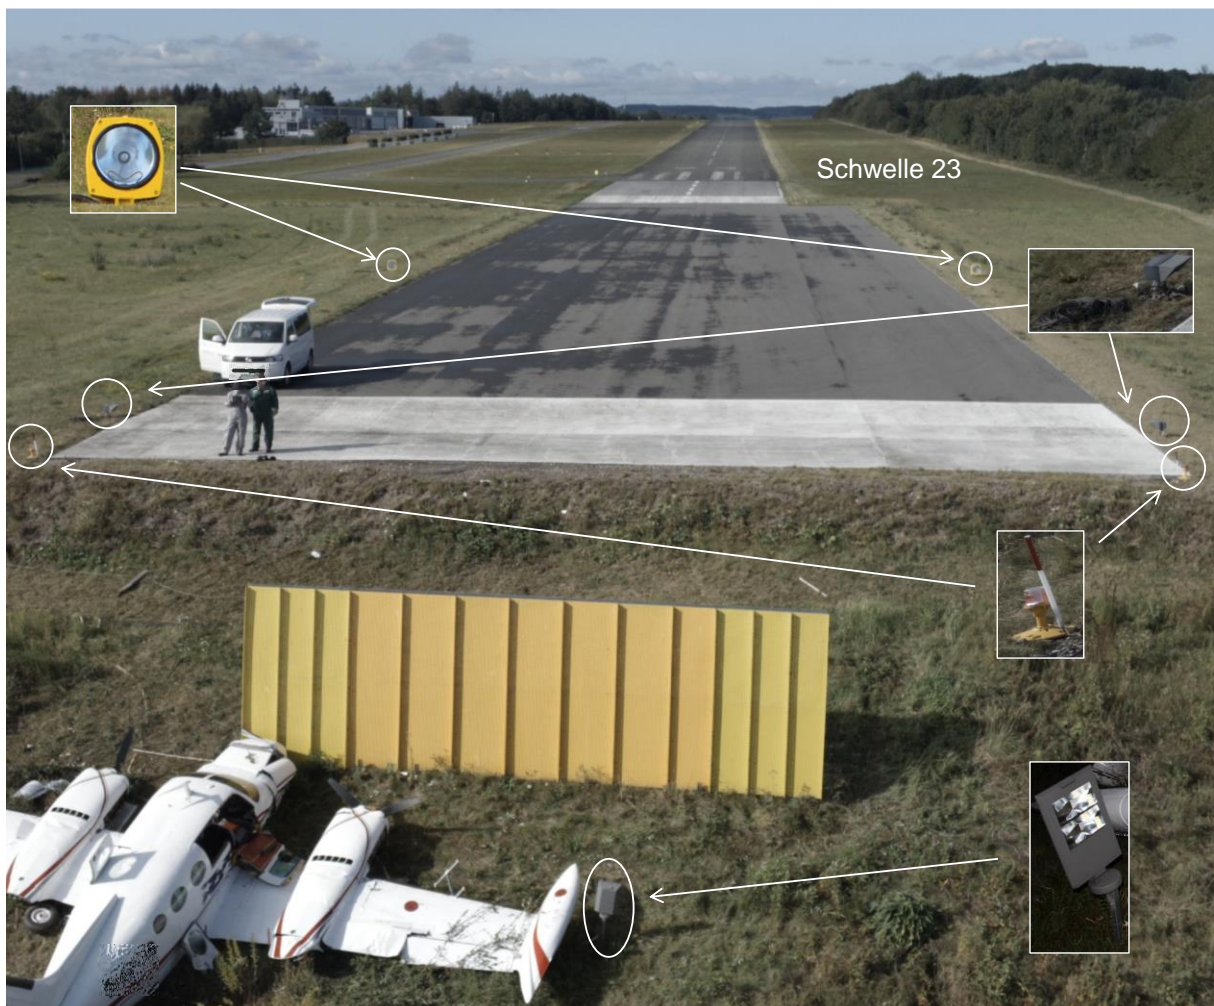
Die der Schwelle der Piste 23 vorgelagerte Asphaltfläche war mit einer Befeuerung ausgestattet. An den Ecken des nordöstlichen Endes befanden sich 2 ungerichtete Befeuerungslampen. In Höhe der Mitte der weiß gestrichenen Fläche war je eine 90° zur Anflugrichtung auf die Mitte der Fläche ausgerichtete Befeuerungslampe installiert. Am nördlichen und südlichen Rand, etwa auf halber Länge der Asphaltfläche, befand sich je eine in den Anflugsektor der Piste 23 gerichtete Befeuerungslampe (Abb. 6).

Abb. 6: Befeuerung vor der Piste 23 und Leichtmetallkonstruktion am vorgelagerten Hang

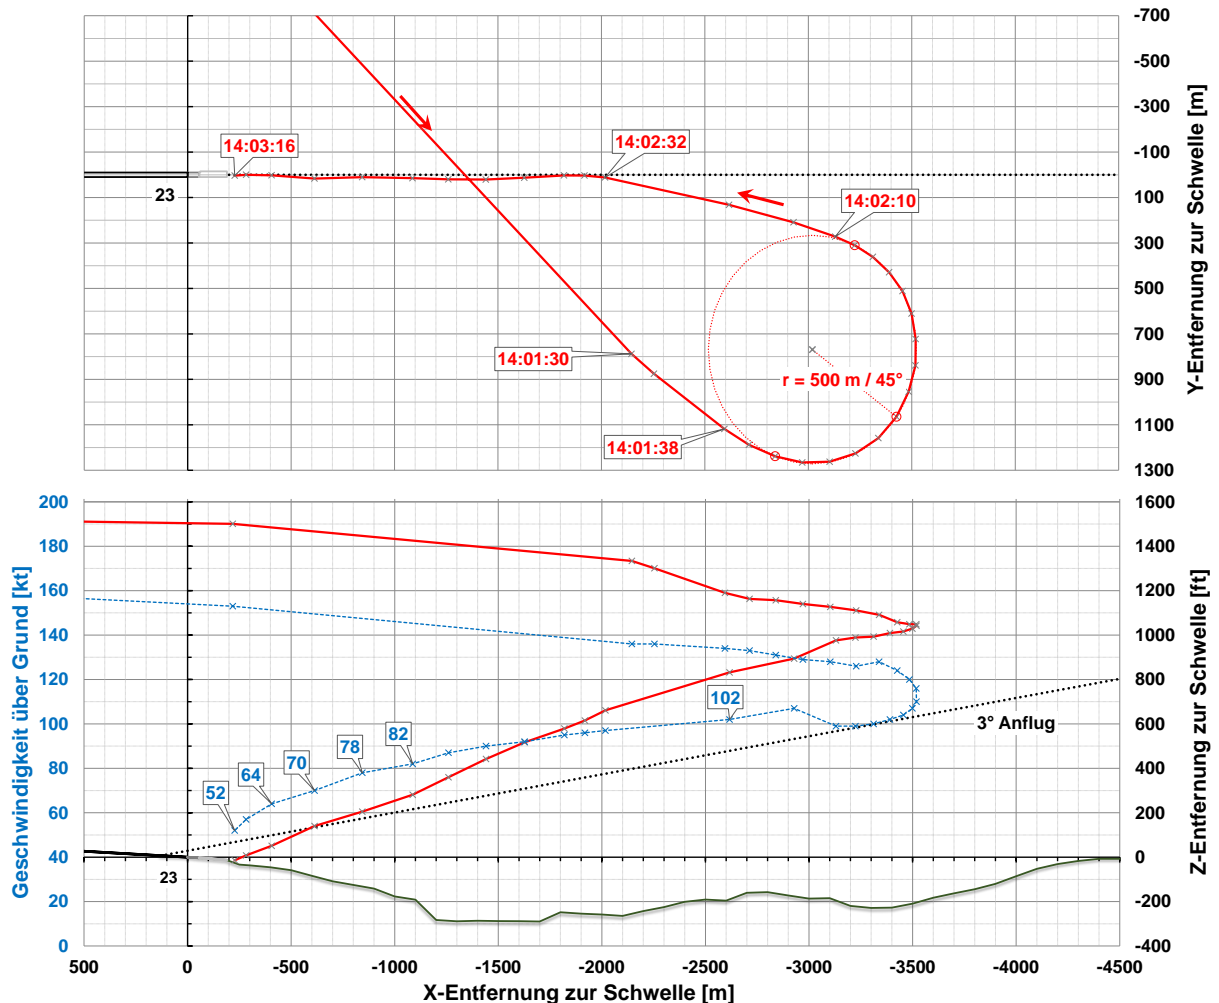
Abb. 7 zeigt die Draufsicht und das Vertikalprofil sowie die Werte der Geschwindigkeit über Grund vom Unfallflug. Zum Vergleich wurde in der unteren Abbildung des Vertikalprofils auch der 3°-Anflugwinkel des PAPI grafisch dargestellt.

Der aus den Daten ermittelte Kurvenradius betrug 500 m. Unter Berücksichtigung der Geschwindigkeit des Flugzeuges entspricht dies einer Querneigung von 45°.

Abb. 7: Draufsicht und Vertikalprofil des Anfluges mit 3°-PAPI-Anflugwinkel und Geschwindigkeit über Grund

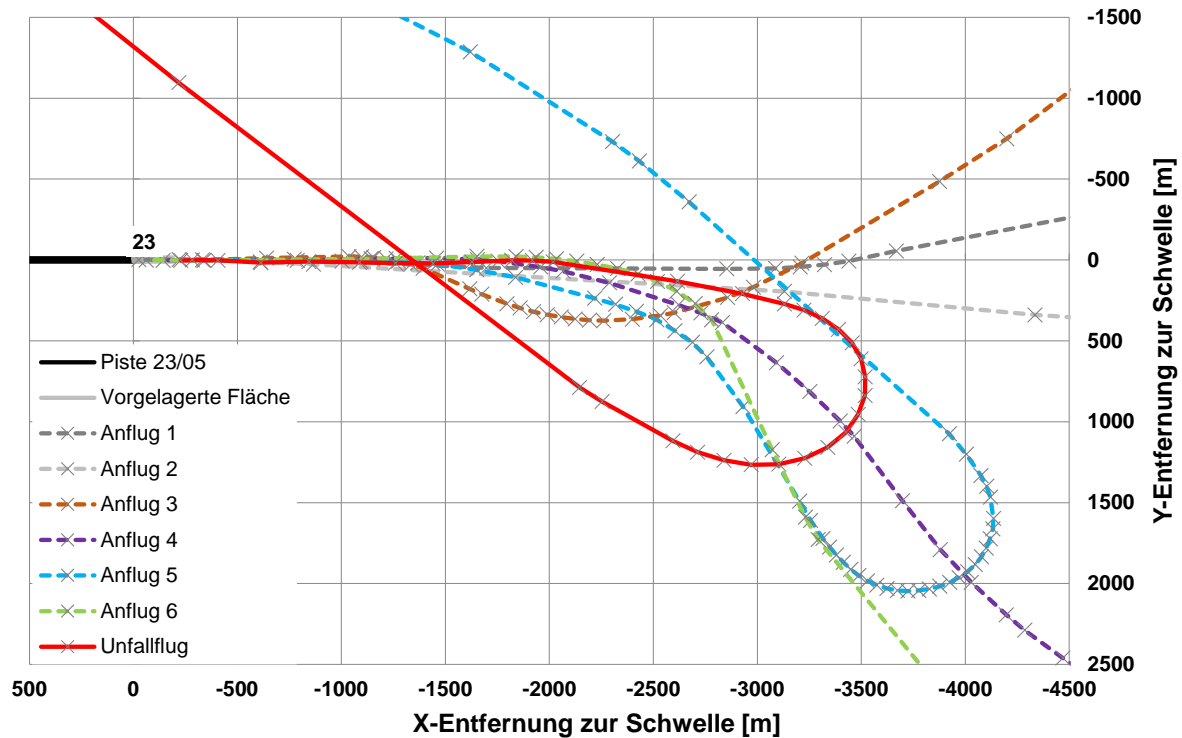
Der Vergleich des Unfallfluges mit den zwischen April und August des Jahres 2020 aufgezeichneten ebenfalls durch den Piloten durchgeführten, weiteren 6 Landungen auf der Piste 23 in Arnstberg-Menden zeigte, dass er den Flugplatz zweimal aus

Abb. 8: Draufsicht der 6 Anflüge auf die Piste 23 in Arnsberg-Menden (Unfallflug in rot)

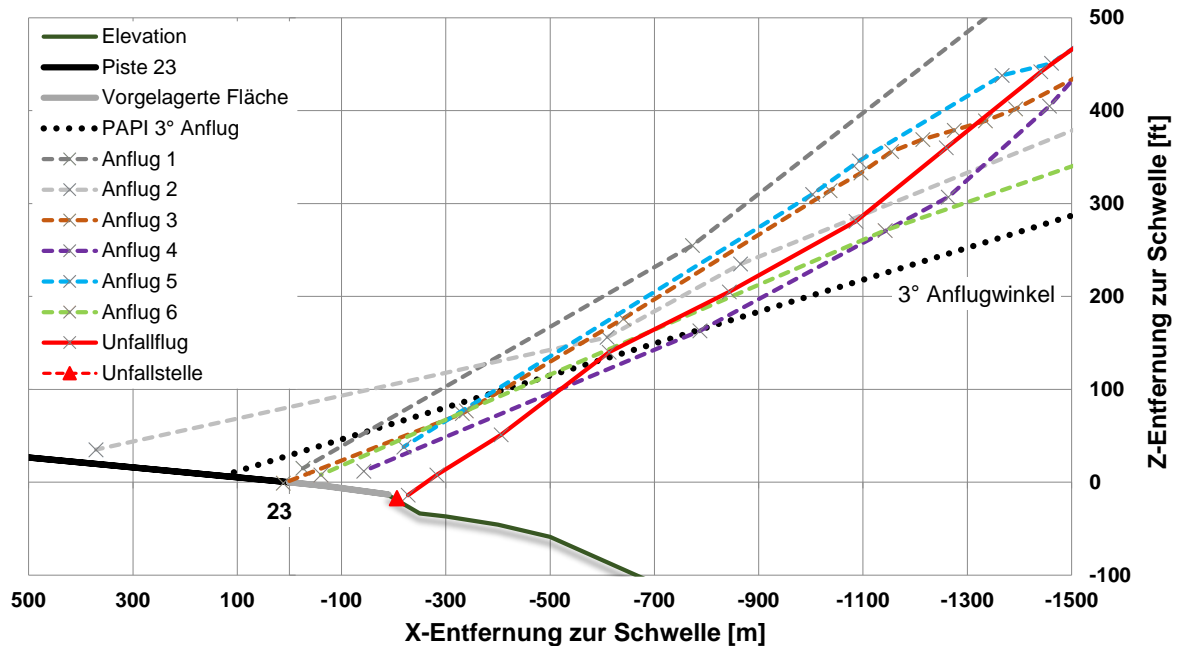
Die Vertikalprofile der Flüge zeigen, dass das Flugzeug in 5 dieser Fälle im Endanflug zu kurz gekommen war (Abb. 9). Bei einer der 6 Landungen (Anflug 2) ist aufgrund eines dort fehlenden Messpunktes eine diesbezügliche Aussage nicht möglich.

Abb. 9: Vertikalprofil der 6 Anflüge auf die Piste 23 in Arnstberg-Menden (Unfallflug in rot)

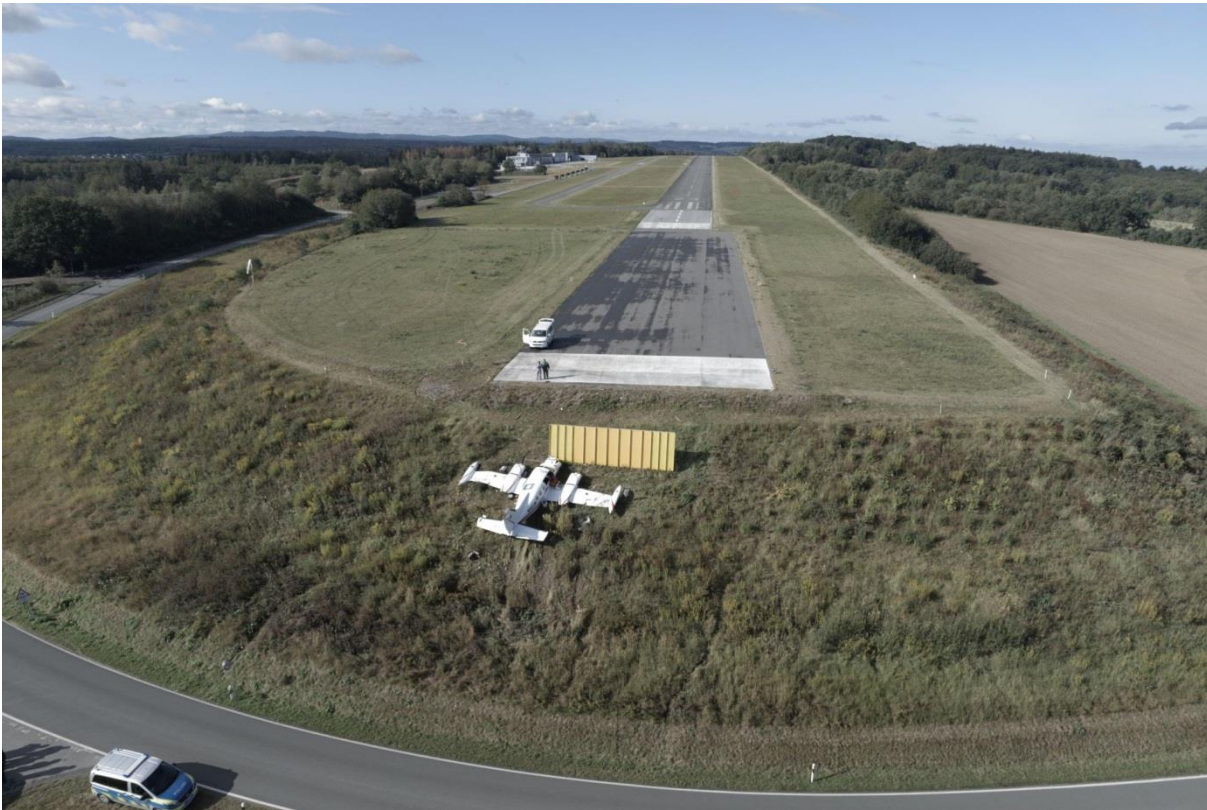
Die Unfallstelle befand sich auf der Anfluggrundlinie, etwa 225 m nordöstlich der Schwelle der Piste 23 unterhalb der auf einem Plateau liegenden asphaltierten Flugbetriebsfläche an einem mit etwa 15° ansteigenden Hang (Abb. 10).

Abb. 10: Unfallstelle mit Blick in südwestliche Richtung zur Piste 23

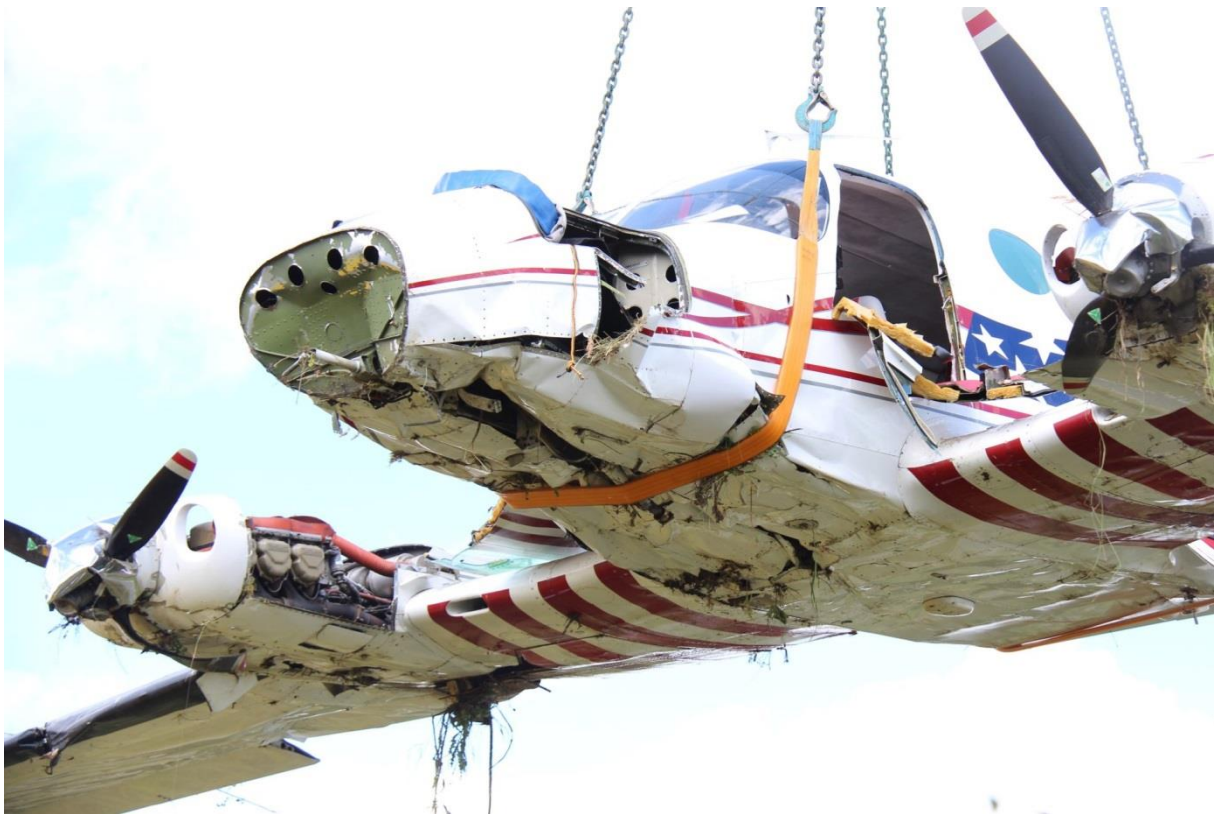
Die Rumpfunterseite des Flugzeuges wies, insbesondere im vorderen Bereich bis etwa auf Höhe der Tragflächenwurzeln, schwere Beschädigungen auf (Abb. 11). Am linken Propeller waren 2 Blätter, am rechten war ein Blatt nach hinten gebogen, die Welle war bei beiden Propellern gebrochen, die Drehebene der Propeller war um etwa 45° nach vorn geklappt und die Spinner waren beschädigt.

Die Fahrwerke waren gebrochen. Das Bugfahrwerk war in den Fahrwerksschacht gedrückt. Das linke Hauptfahrwerksbein einschließlich des abgetrennten Rades lag unterhalb der linken Triebwerksgondel. Das Rad des rechten Hauptfahrwerks war ebenfalls abgetrennt und lag etwa 2 m hinter der rechten Triebwerksgondel.

Abb. 11: Beschädigungen am vorderen Rumpf

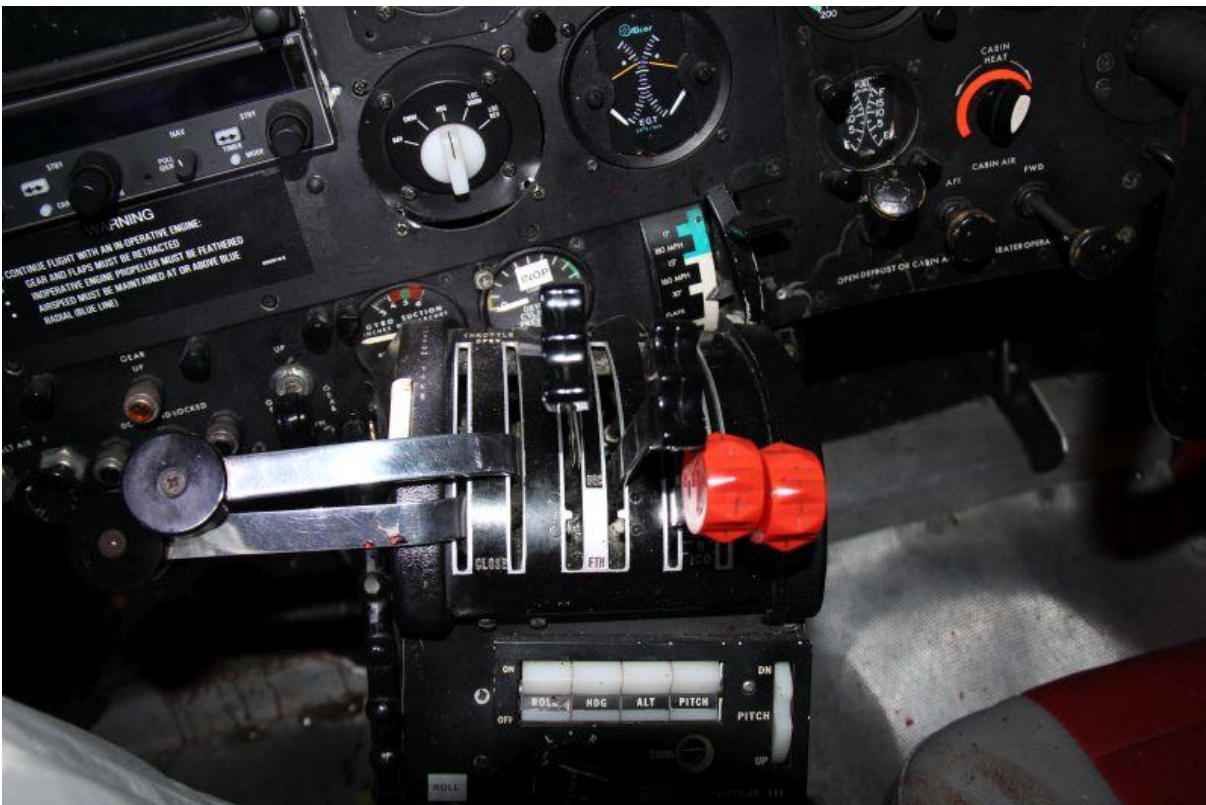
Die Mittelkonsole mit Triebwerksbedienhebeln, Trimmung und Autopilotbedienteil war verformt und verdreht (Abb. 12). Das Höhenrudertrimmrad befand sich in leichter Nose-Up-Stellung. Die beiden Leistungshebel waren um etwa 60° nach links gebogen. Der linke Leistungshebel stand etwa 1 cm, der rechte ca. 3 cm vor dem hinteren Anschlag. Die beiden Propellerverstellhebel standen etwa 1 cm vor dem Anschlag für „große Steigung“, der Hebel am jeweiligen Propellerregler (Governor) der Triebwerke stand am Anschlag für „kleine Steigung“. Die Hebel für die Gemischeinstellung der Triebwerke standen ca. 1 cm vor dem hinteren Anschlag (Idle Cut Off (ICO)), während die zugehörige Mechanik an beiden Triebwerken am Anschlag für „Full Rich“ stand.

Abb. 12: Verdrehte Mittelkonsole mit Triebwerksbedienhebeln

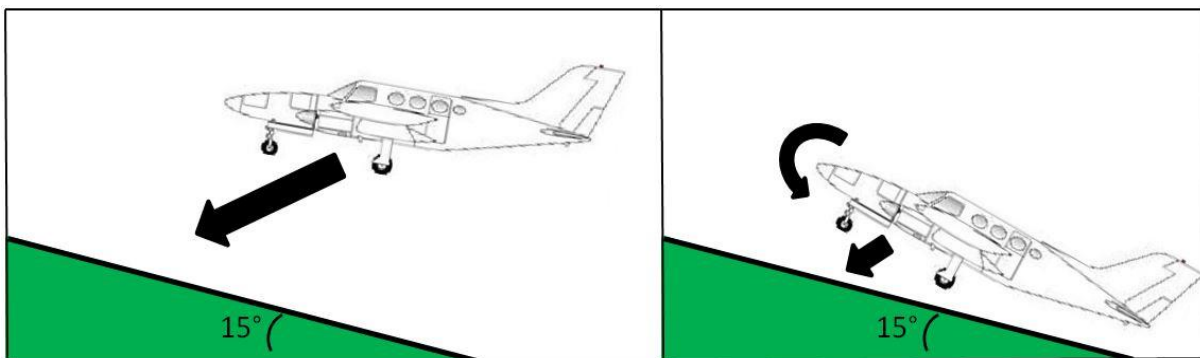
Die Auswertung von aufgezeichneten Flugdaten, Zeugenbeobachtungen am Flugplatz und den Beschädigungen am Luftfahrzeug ergab, dass das Flugzeug mit hohem Anstellwinkel und hoher positiver Längsneigung in ansteigendes Gelände prallte und hierbei mit dem Hauptfahrwerk und den Rumpfteilen im Bereich des hinteren Türspants zuerst aufkam (Abb. 16). Hierdurch entstand im Moment des Aufpralls ein zusätzliches

Abb. 16: Schematische Darstellung des Aufpralls des Flugzeuges und resultierendes Nickmoment des Rumpfes
