Untersuchungsbericht

Art des Ereignisses: Unfall

Muster: Cessna F 172 M

Aktenzeichen: BFU20-1056-3X

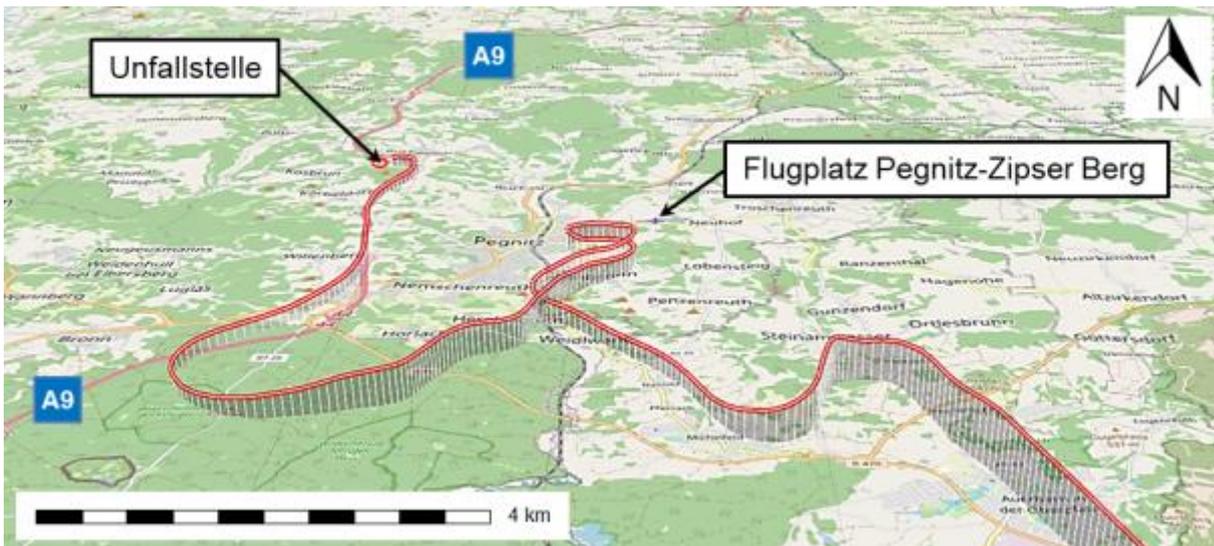
Abb1: Flugverlauf mit Daten aus dem TRX-2000 FLARM

Ein Zeuge gab an, das tieffliegende Flugzeug im Bereich von Pegnitz gesehen zu haben. Die Wolkenuntergrenze dort schätzte er auf 600 bis 800 ft über Grund. Aus den Aufzeichnungen des FLARM-Gerätes ging hervor, dass das Flugzeug in der Nähe des Ortes Ohrenbach gegen 16:50 Uhr eine Richtungsänderung nach links zum südwestlich gelegenen Ort Michelfeld ausführte. Dort kurvte es dann in nordwestliche Richtung nach Pegnitz. Am südlichen Rand der Stadt Pegnitz erfolgte ein Kurswechsel nach Nordosten in Richtung des Flugplatzes Pegnitz-Zipser Berg. Um 16:53 Uhr, etwa 500 m südwestlich des Flugplatzes, ging das Luftfahrzeug in eine Linkskurve über. Nach einer Kurve von etwa 270°, begann das Flugzeug nach rechts in südwestliche Richtung zu kurven und flog weiter zum Waldgebiet Veldensteiner Forst. Über dem Waldgebiet drehte das Flugzeug in nördliche Richtung und folgte der Autobahn A9. Im Bereich der Ortschaft Neudorf erfolgte um 16:57 Uhr ein Sinkflug entlang der Autobahn. Im Bereich des Berges Kleiner Kulm erfolgte eine Richtungsänderung nach Westen und danach prallte das Flugzeug auf den Boden. Die Aufzeichnungen des FLARM-Gerätes endeten um 16:59 Uhr im Bereich der Unfallstelle.

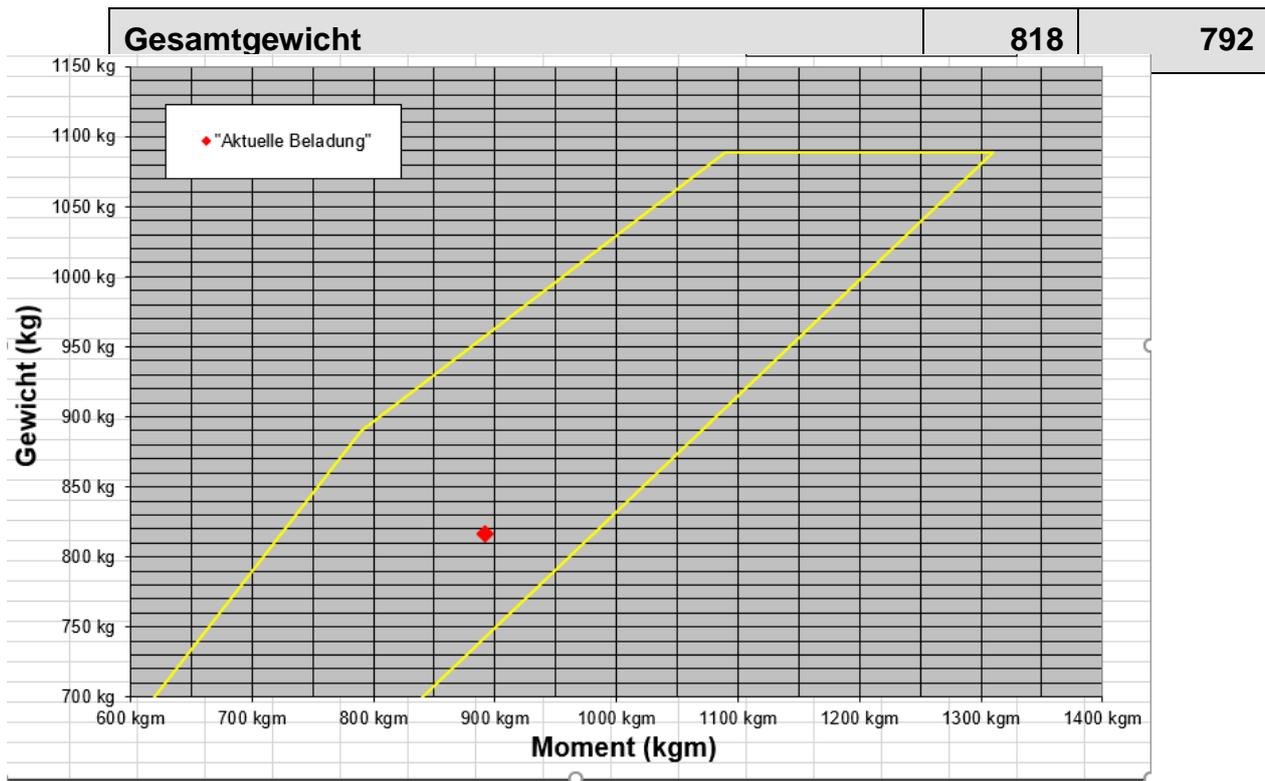
Abb. 2: Gewichts- und Schwerpunktberechnung

Das höchstzulässige Abfluggewicht beträgt laut Flughandbuch 1 043 kg. Das Gewicht und der Schwerpunkt befanden sich zum Unfallzeitpunkt im zulässigen Bereich.

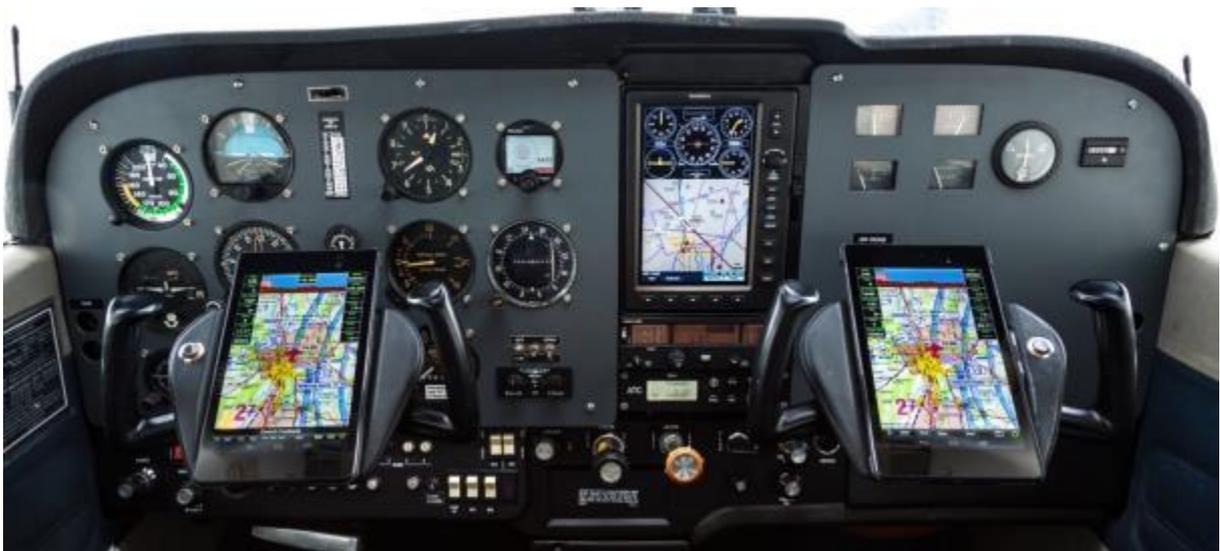
Abb. 3: Ausstattung der verunfallten Cessna

Das Flugzeug war mit Nexus Moving map Tablet-Computern ausgestattet. Die Geräte lagen der BFU zur Auswertung vor. Zusätzlich waren 2 Garmin COM/NAV-Geräte und ein TRX-2000 FLARM im Luftfahrzeug verbaut. Aus dem TRX-2000 konnten die Daten ausgelesen werden.

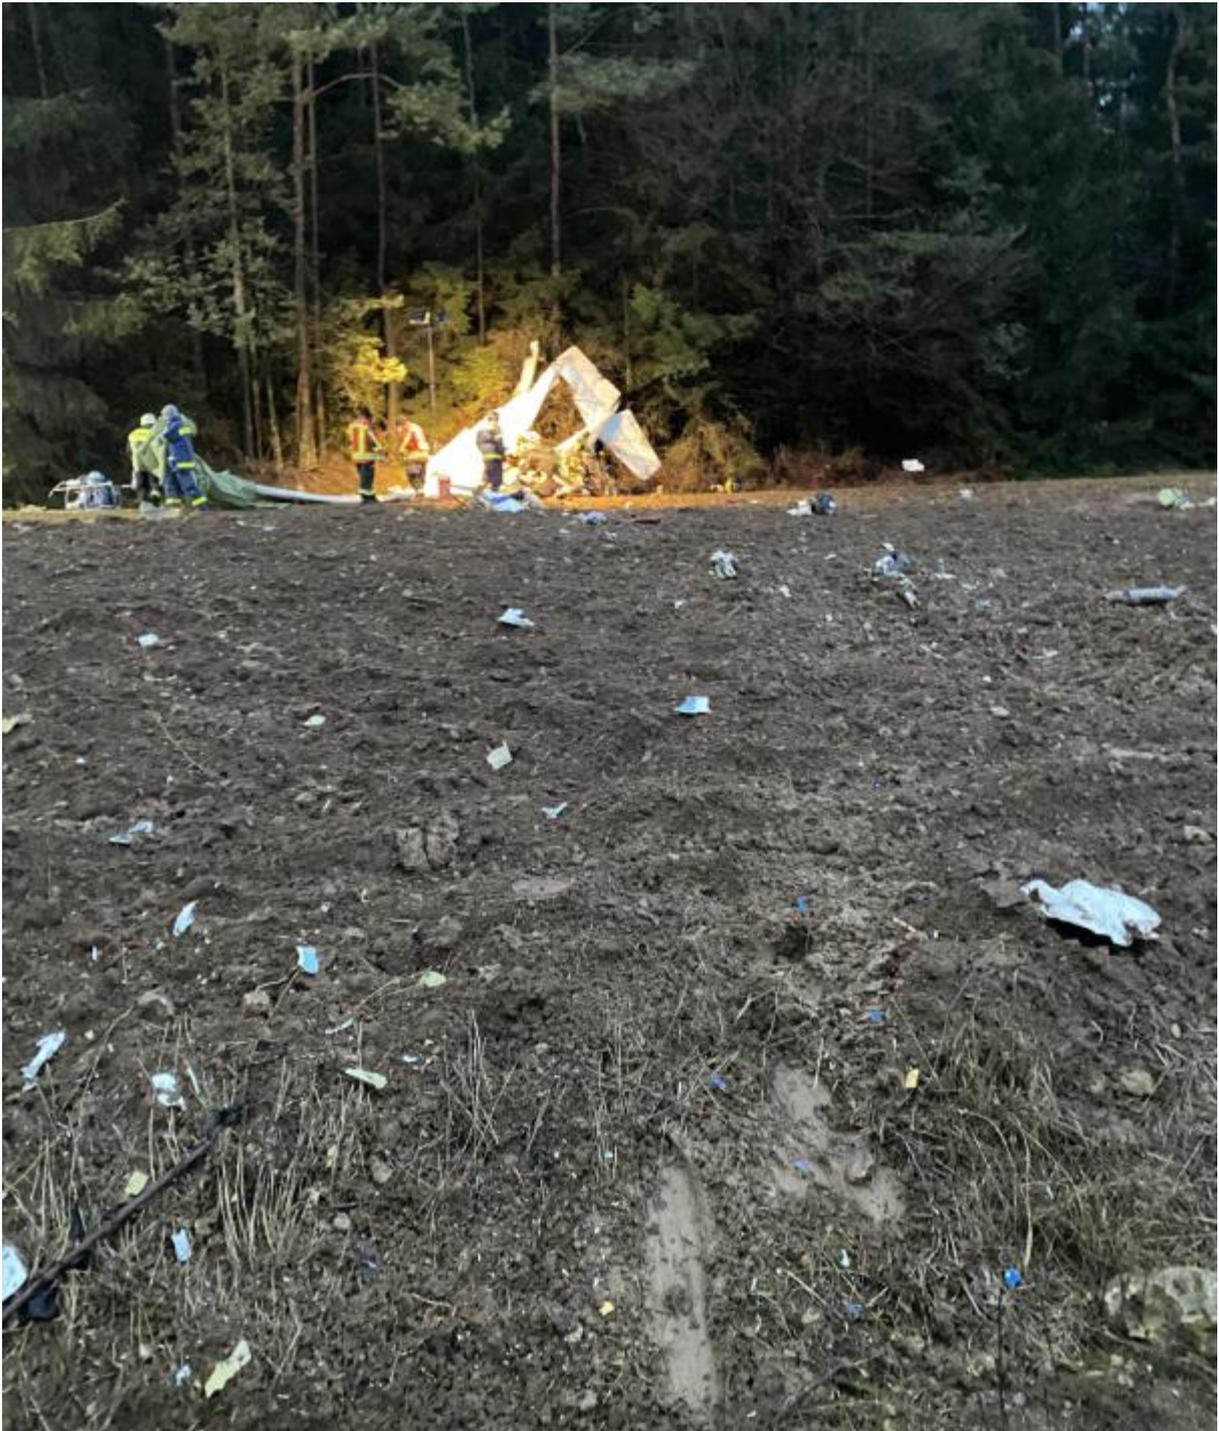
Abb. 4: Bereich der Unfallstelle mit Trümmerfeld

Die ersten Spuren einer Hindernisberührung des Fahrwerks mit 80 cm hohem Bewuchs wurden ca. 40 m westlich vor der Endlage des Wracks an einer Waldkante dokumentiert. Aufschlagspuren des Bugrades und der linken Tragfläche wurden etwa 10 m südlich der ersten Hindernisberührung gefunden. Der Einschlag erfolgte in einem Winkel von ca. 20°. Das Luftfahrzeug kam nach einer Drehung von 180° um die Hochachse zum Stillstand. Das Wrack lag in Rückenlage. Der im vorderen Bereich des Cockpits abgeknickte Rumpf lag neben der linken Tragfläche. Das Triebwerk war stark mit Erdreich kontaminiert und ein Propellerblatt war nach hinten gebogen. Beide Tragflächen waren gestaucht.

Das linke Hauptfahrwerk war abgedreht.

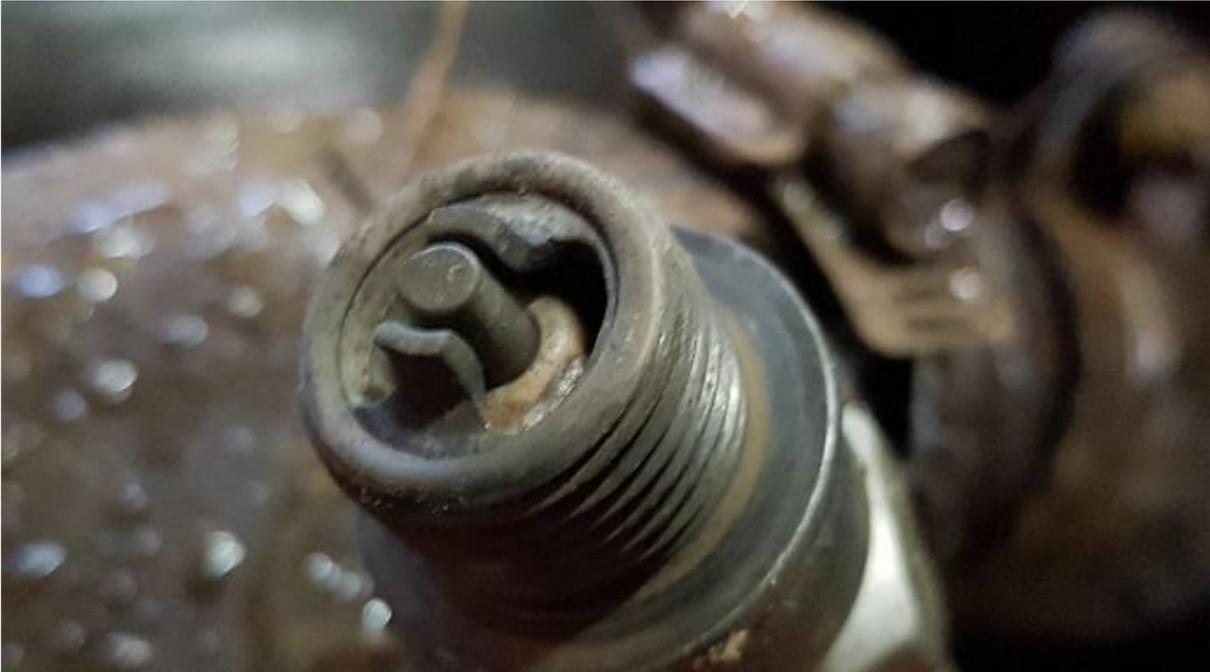
Abb. 5: Zündkerze aus der Triebwerksuntersuchung vor Ort

Drei Zündkerzen aus dem stark beschädigten Motor konnten begutachtet werden. Diese zeigten ein unauffälliges Verbrennungsbild.

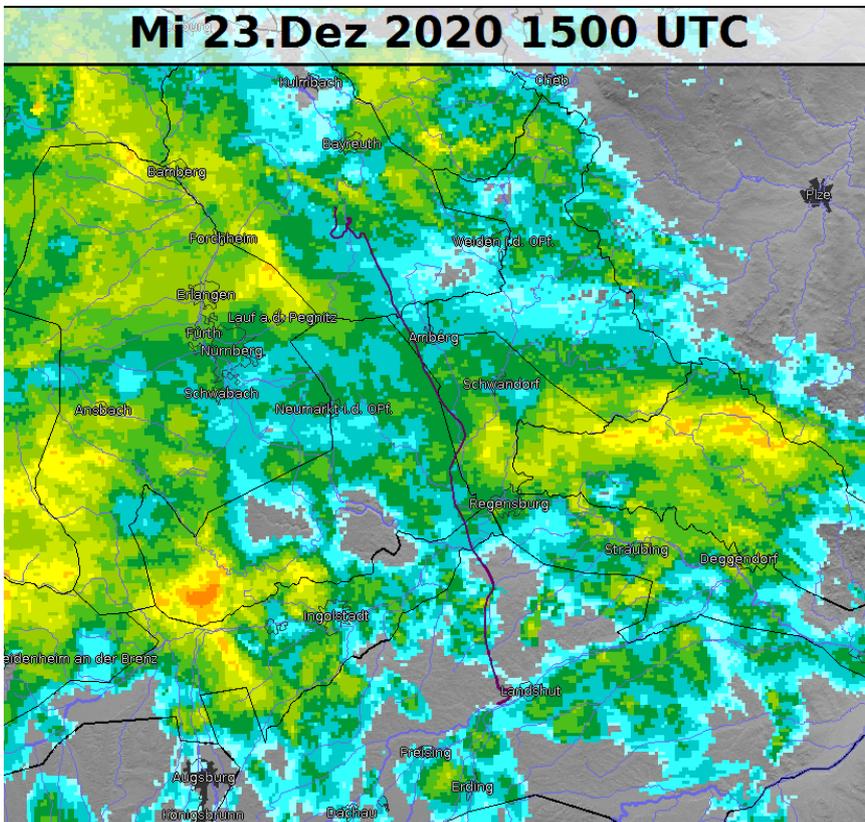
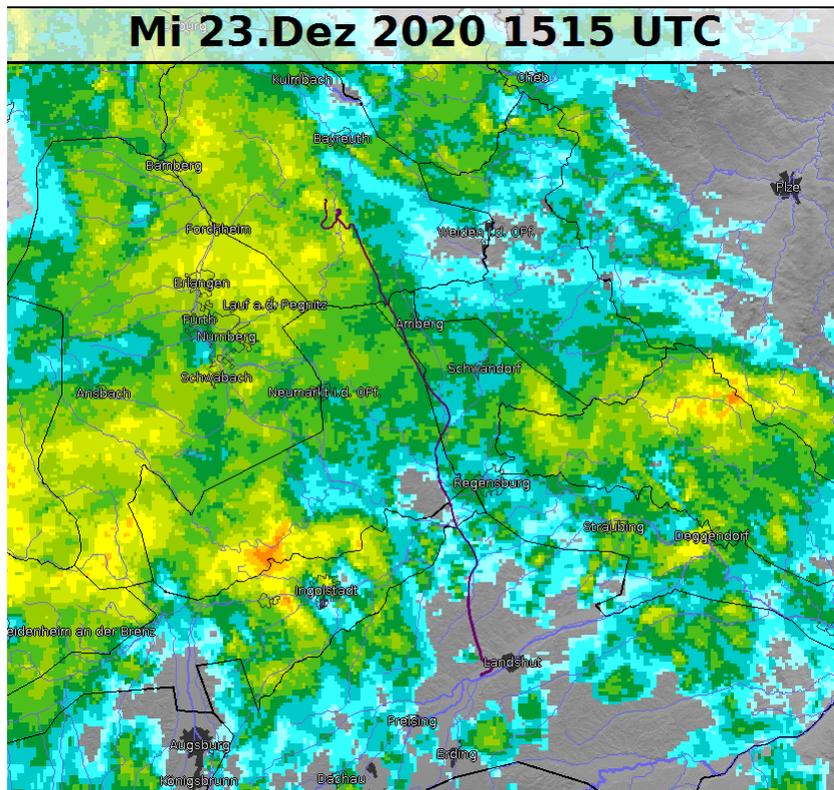
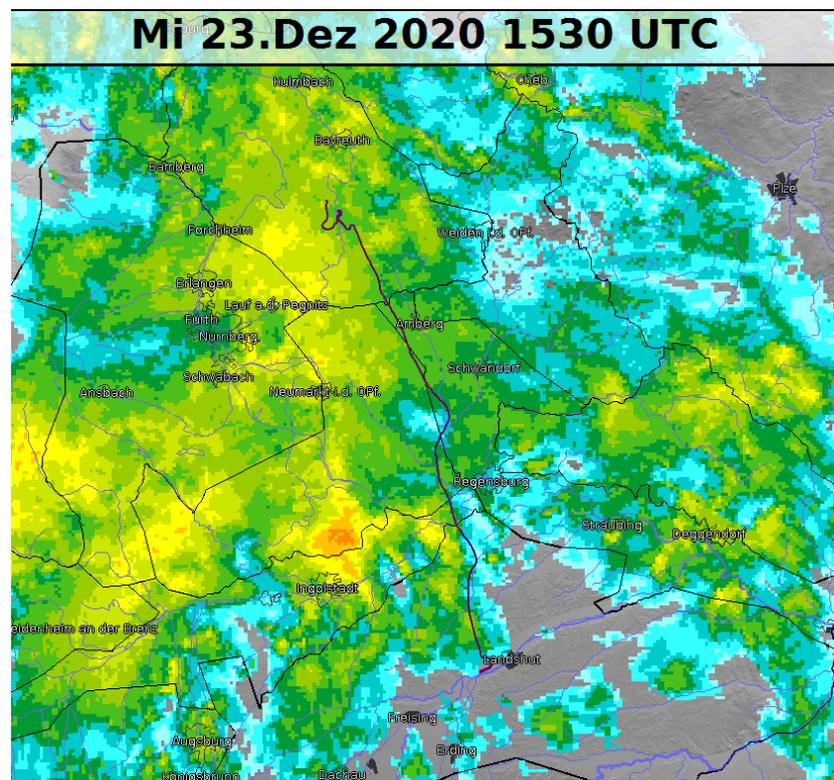
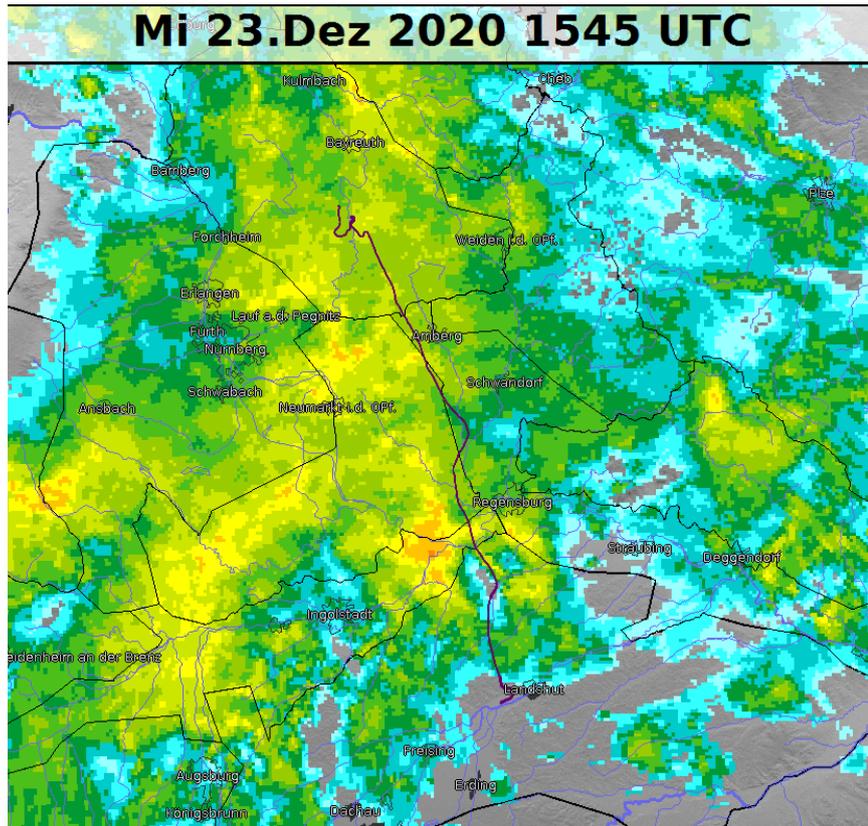
Karten mit Niederschlagsradar am 23.12.2020

Laut den Radarmessungen, die in Anlage 7⁵ dargestellt sind, wurde im Unfallgebiet um 16.00 UTC Niederschlag mit mäßiger Intensität - etwa 23 bis 37 dBz - im Bereich eines von West nach Ost ziehenden Niederschlagsbandes detektiert. Dadurch ging bodennah die meteorologische Sicht wahrscheinlich auf Werte zwischen 5 und 8 km zurück. Die nächstgelegene Station Grafenwöhr meldete um 15.56 UTC die erste Wolken-schicht mit einer Bedeckung von 3 bis 4 Achtel in 2.000 FT AGL und die Ceiling mit 5 bis 7 Achtel Bedeckung in 3.700 FT AGL. Eine reine Umrechnung auf die Höhe des Unfallortes ergibt eine tiefste Wolken-schicht in etwa 1.300 FT AGL und die Haupt-wolkenuntergrenze in 3.000 FT AGL. In der erwähnten METAR-Meldung wurde leichter Regen als signifikante Wettererscheinung angegeben. Daher ist es durchaus wahr-scheinlich, dass sich am Unfallort bei mäßigem Regen und entsprechend gegliedertem Gelände die tiefste Wolken-schicht zu einer Ceiling in etwa 1.300 FT AGL ausbreiten konnte. Zudem meldete Grafenwöhr nur 10 Minuten später 1 bis 2 Achtel Bewölkung in 800 FT AGL. Das bedeutet, dass im Unfallgebiet zusätzlich zu einer wahrscheinli-chen Hauptwolkenuntergrenze in 1.300 FT AGL noch darunter befindliche Wolkenfet-zen in wenigen Hundert Fuß über Grund im Bereich des Möglichen lagen. Bezüglich
