Untersuchungsbericht

Art des Ereignisses: Unfall

Muster: Zephyr 2000

Aktenzeichen: BFU21-0215-3X

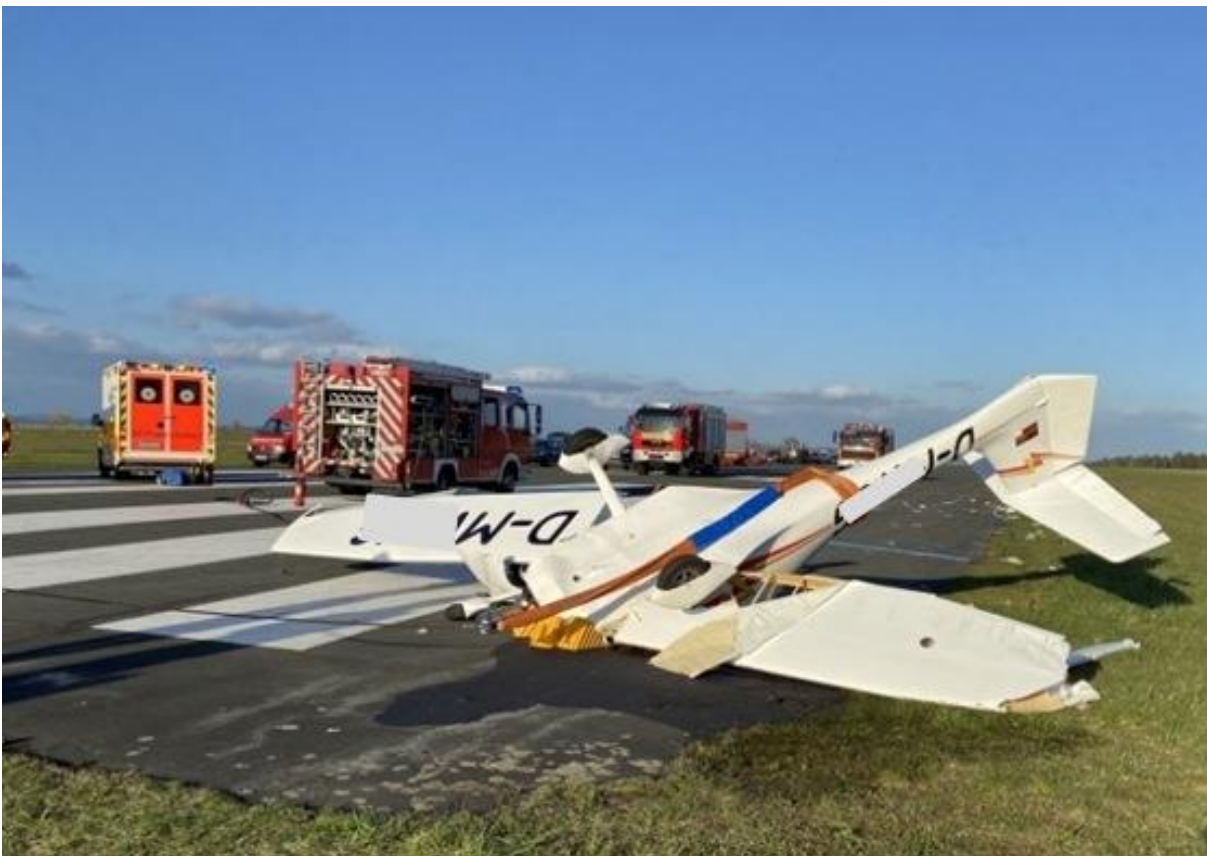
Abb. 3: Unfallstelle

Das Luftsportgerät wurde auf dem Rücken liegend vorgefunden. Östlich davon befanden sich, auf einer Länge von rund 30 m, weiße Farbantragungen auf dem Asphalt.

Südlich der Farbantragungen lagen auf und bis zu 5 m neben der Piste Bruchstücke des Ultraleichtflugzeuges, neben Teilen der Cowling insbesondere Teile der rechten Tragfläche wie Randbogen, Querruder und Landeklappen.

Der vordere Cockpitbereich mit Motor war abgetrennt, das Bugrad war eingeknickt und die Propellerblätter jeweils im ersten Drittel bis zur Hälfte abgebrochen.

Die rechte Tragfläche war mehrfach gebrochen und gestaucht.

Die linke Tragfläche, der Leitwerksträger mit den Leitwerken sowie das Hauptfahrwerk waren optisch unversehrt.
