Untersuchungsbericht

Art des Ereignisses: Unfall

Datum: 16.06.2021

Muster: Ventus-2cM

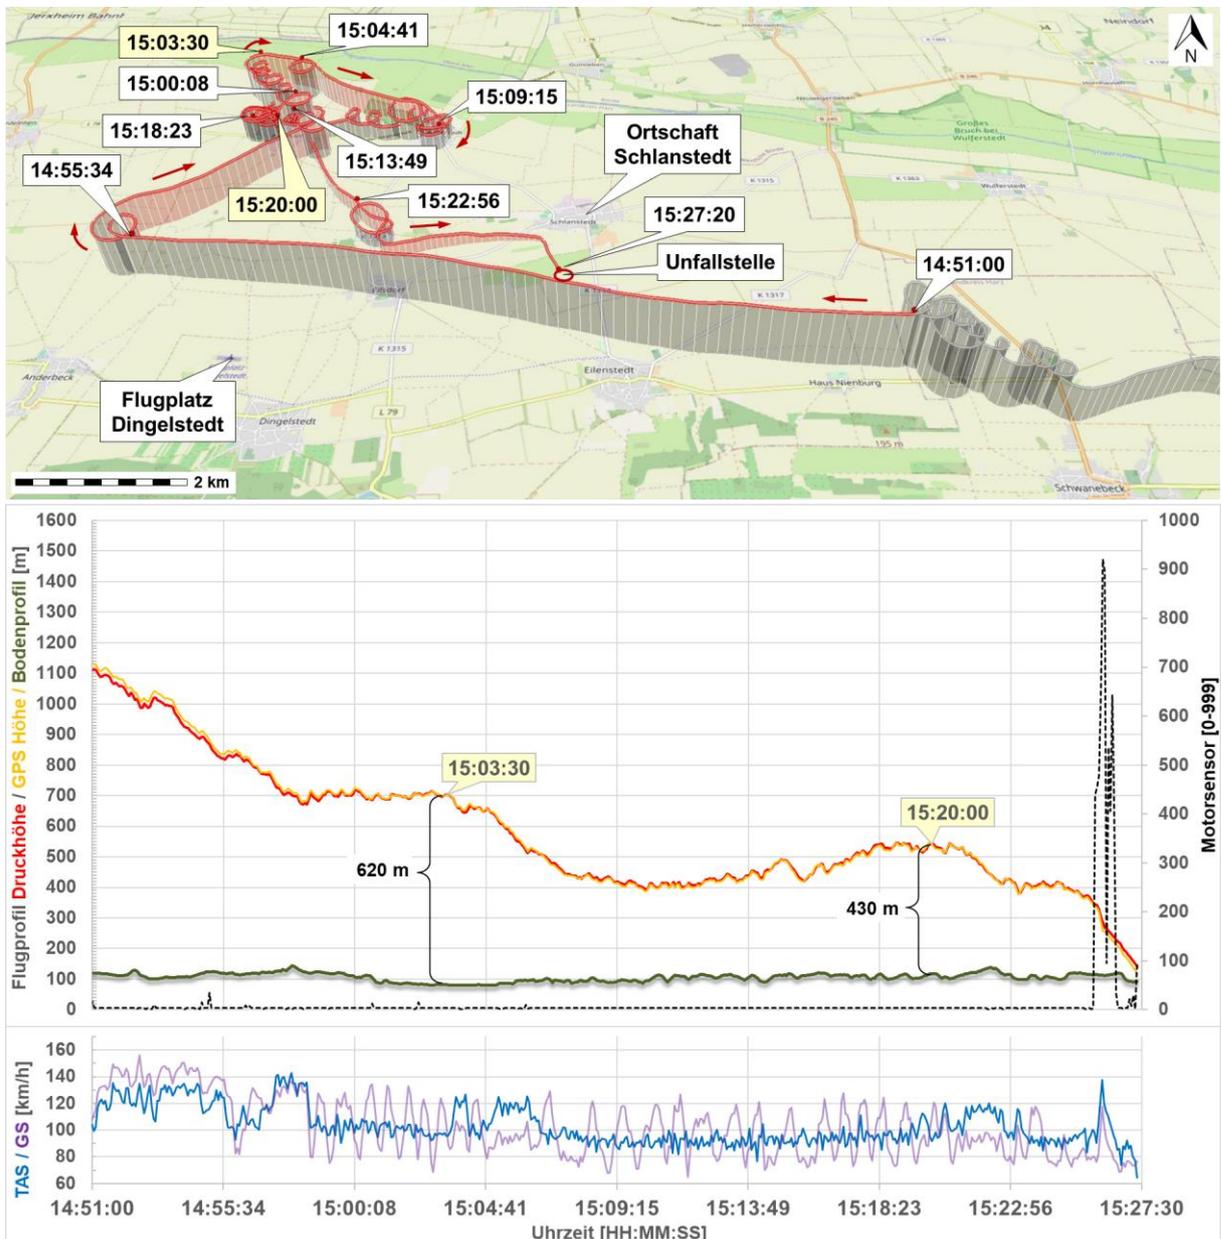
Abb. 7: Flugverlauf und -profil, einschließlich Höhenverlauf und Geschwindigkeit zwischen 14:51 Uhr und 15:27:20 Uhr
 Quelle: Flugwegdaten, Karte OpenStreetMaps, Bearbeitung BFU

Um 14:51 Uhr erreichte der Motorsegler eine Höhe von 1 025 m AGL (1 100 m AMSL). Danach wurde ein stetiger Höhenverlust mit zwischenzeitlichen geringen

Höhenzuwächsen aufgezeichnet. Um 15:03:30 Uhr betrug die Flughöhe 620 m AGL und um 15:20 Uhr wurden 430 m AGL erreicht.

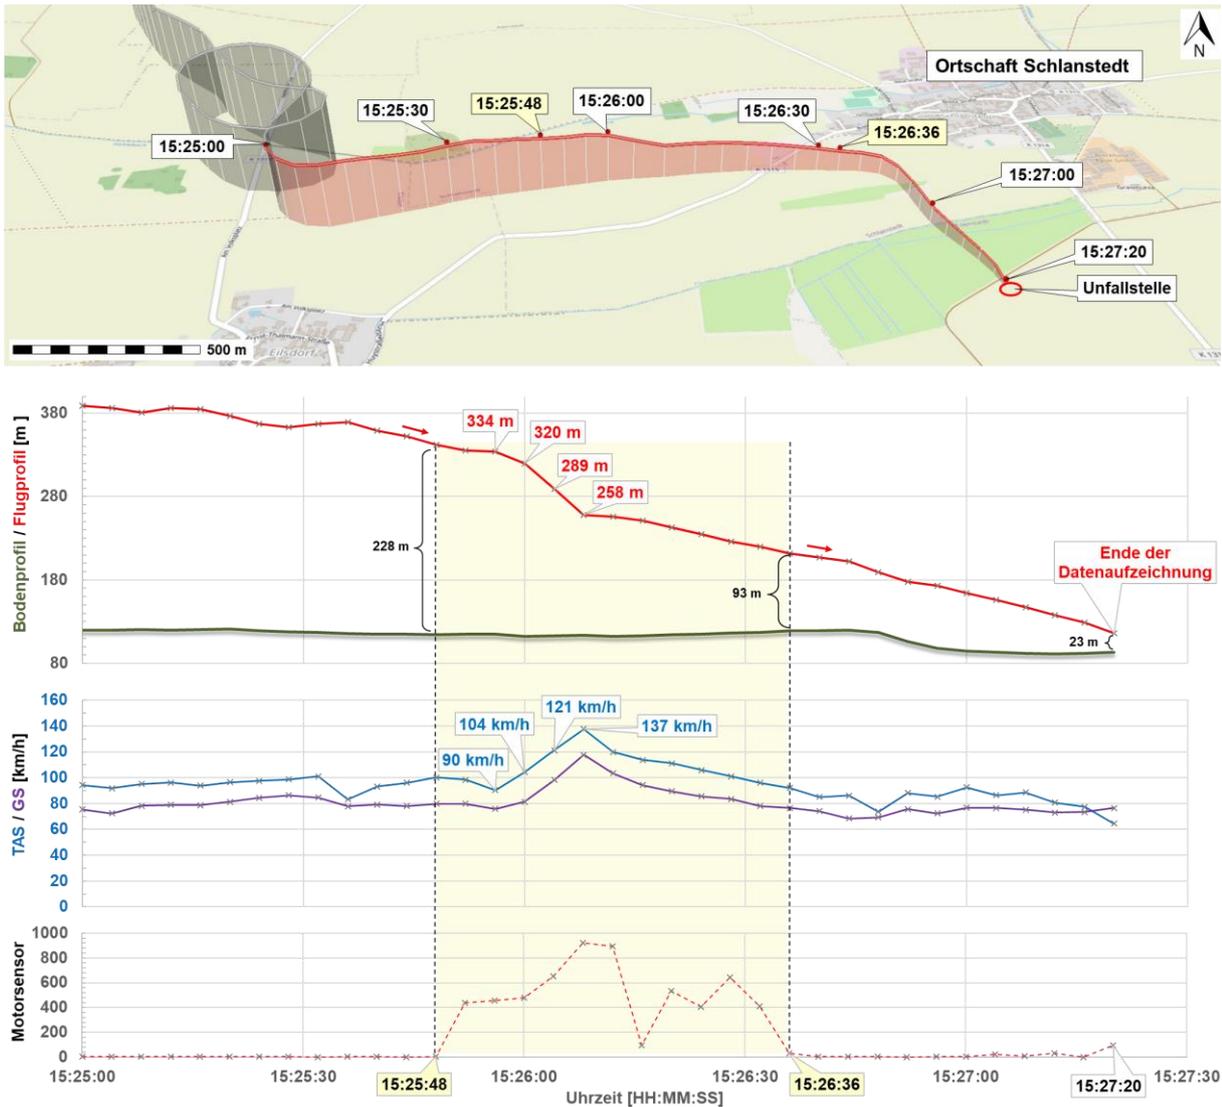
Abb. 8: Flugverlauf und -profil einschließlich Höhenverlauf, Geschwindigkeit und Motorsensor zwischen 15:25 Uhr und 15:27:20 Uhr
Quelle: Flugwegdaten, Karte OpenStreetMaps, Bearbeitung BFU

Um 15:25:48 Uhr begann die Aufzeichnung des Motorsensors (gelber Bereich). Wenige Sekunden später erhöhte sich die Geschwindigkeit (blau) um 47 km/h und erreichte ihr Maximum mit 137 km/h, um danach wieder auf etwa 100 km/h zu fallen. In

dem gelb markierten Zeitintervall reduzierte sich die Flughöhe von 228 m AGL auf 93 m AGL (die entsprechenden Höhen AMSL aus dem Flugprofil sind rot angegeben). Die Aufzeichnung des Motorgeräusches endete um 15:26:36 Uhr.

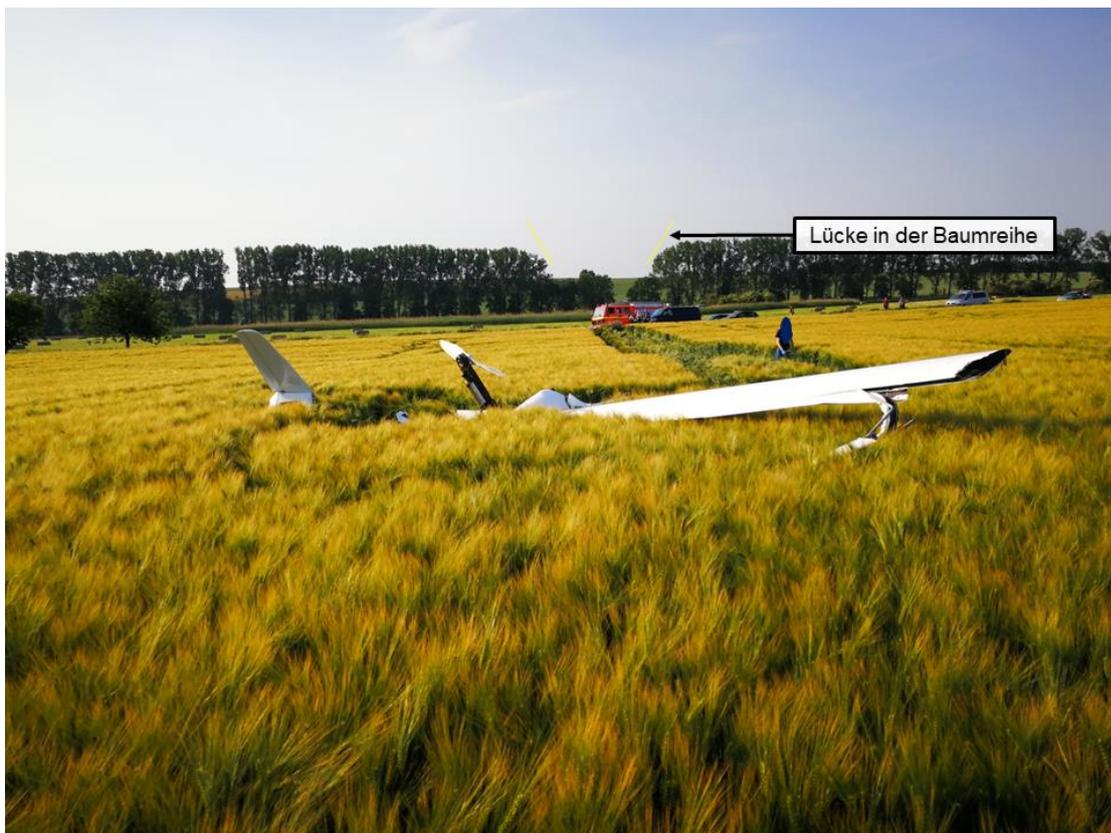
Abb. 9: Unfallstelle, Blick in Anflugrichtung

Der Motorsegler lag etwa 62 m von einem nördlich und quer zur Anflugrichtung verlaufenden Feldweg entfernt in einem Feld mit etwa 1 m hoher Wintergerste (Abb. 9¹⁵). Das Feld hatte eine Länge¹⁶ von etwa 800 m und stieg flach an. Die Breite betrug etwa 700 m. Es war von einem befestigten landwirtschaftlichen Weg umgeben und hindernisfrei.

Der Anflug war in Richtung 170° und durch die Lücke einer Baumreihe erfolgt. Diese Baumreihe lag etwa 400 m vor der Unfallstelle.

In der Endlage zeigte der Bug des Segelflugzeuges in nordöstliche Richtung.

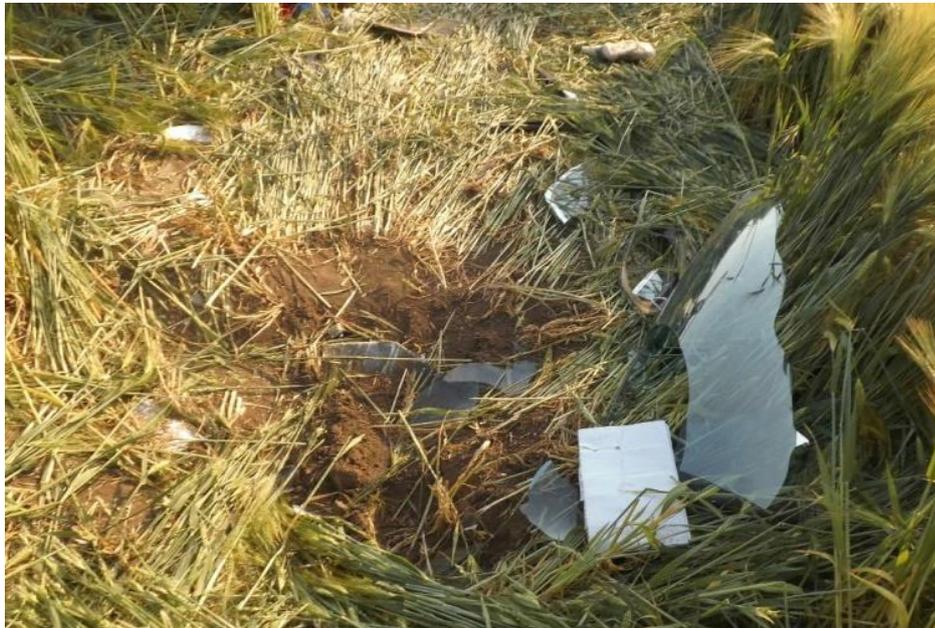
Abb. 10: Aufpralltrichter des Rumpfbuges

Der Aufpralltrichter hatte einen Durchmesser von etwa 90 cm, war etwa 15 cm tief und lag etwa 3 m entfernt vom zerstörten Cockpitbereich. Im Aufpralltrichter lagen Splitter des Rumpfbuges und der Cockpithaube (Abb. 10).

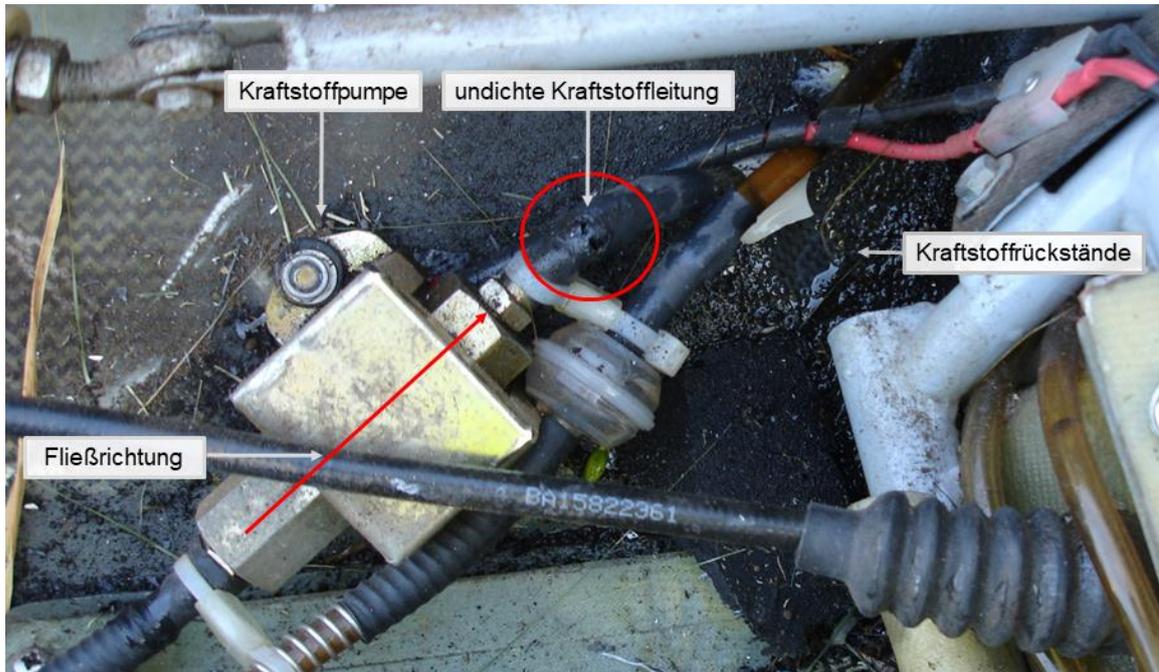
Abb. 11: Undichte Kraftstoffleitung an der Kraftstoffpumpe

- Im Vergaser wurde kein Kraftstoff festgestellt.
- Die Stellung des Brandhahns konnte nicht identifiziert werden.
- Am Ausgang der Kraftstoffpumpe¹⁷ war die Kraftstoffleitung¹⁸ eingerissen. An der Pumpe, an anderen Bauteilen im umgebenden Bereich, am Rumpfboden, im Fahrwerksschacht und an der rechten Fahrwerksklappe befand sich ein Schmierfilm aus Kraftstoffrückständen und Schmutzpartikeln (Abb. 11).

Inwiefern die eingerissene und somit undichte Kraftstoffleitung am Ausgang der Kraftstoffpumpe zu dem Scheitern des Anlassens des Triebwerkes beigetragen hat, konnte nicht geklärt werden.
