# Untersuchungsbericht

Art des Ereignisses: Störung  
Datum: 18.10.2021  
Ort: TRA Lauter (ED-R205)

Luftfahrzeug 1: Kampfflugzeug  
Hersteller: Panavia Aircraft  
Muster: PA-200 (Tornado)

Aktenzeichen: BFU21-0957-RX

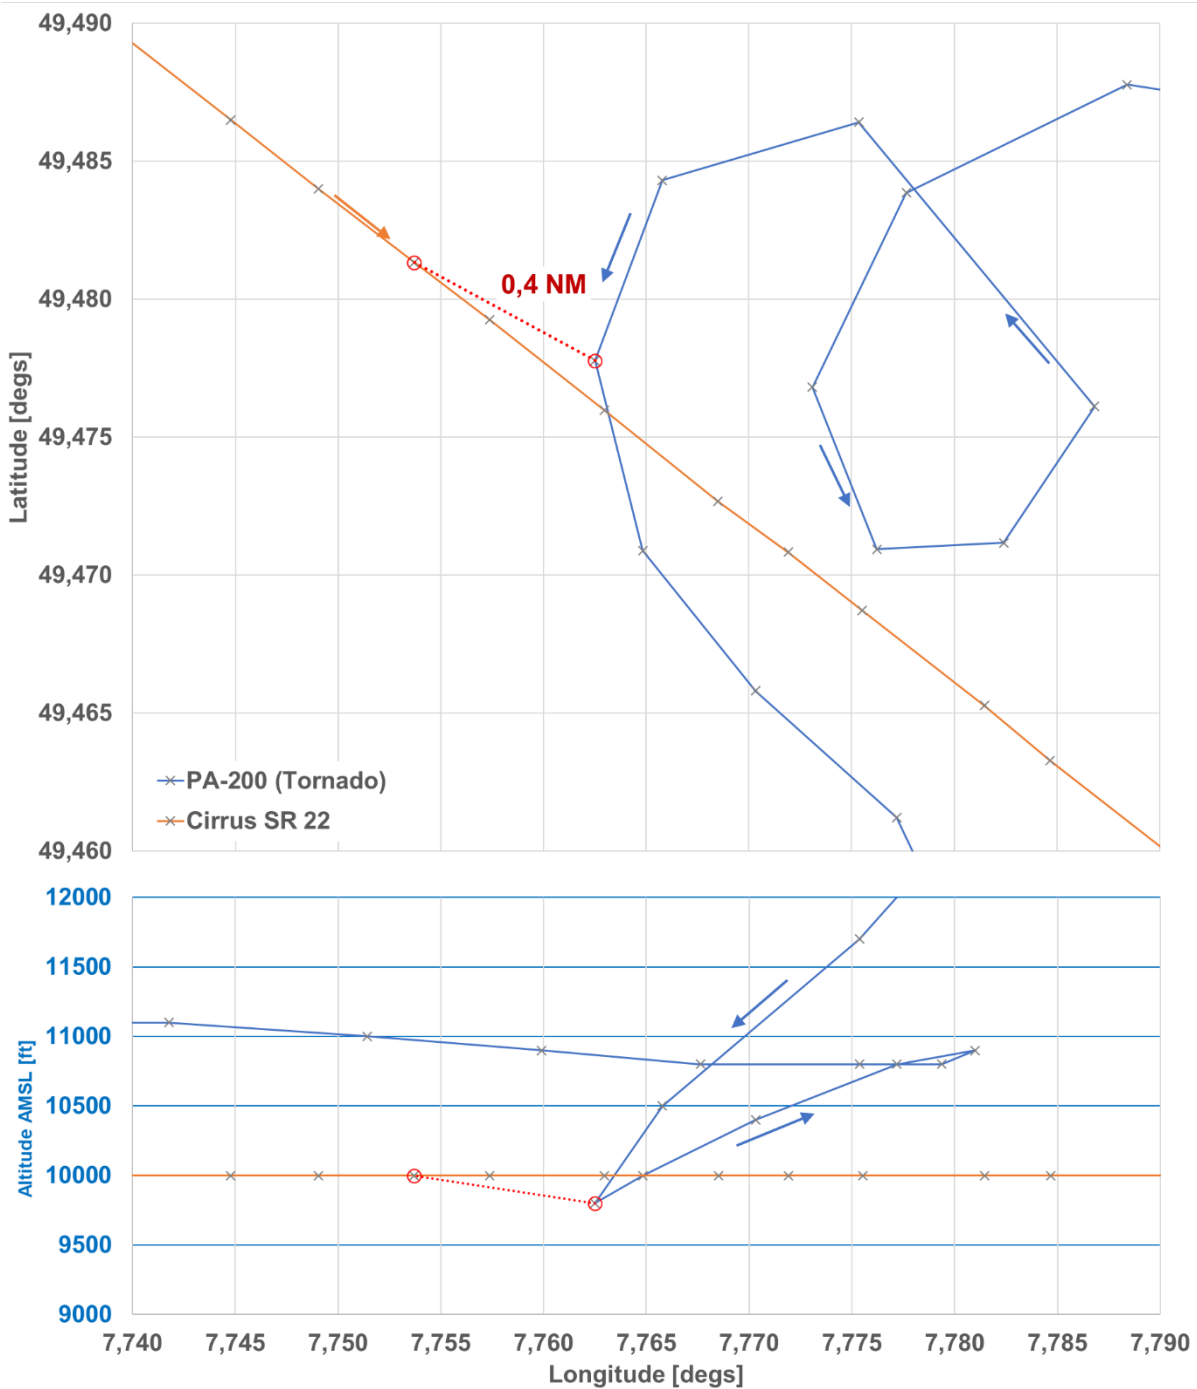
Abb.1: Flugverlauf

Die SR 22 durchflog die TRA in südöstlicher Richtung in FL 100. Die beiden PA-200 nutzten die TRA für Luftkampfübungen zwischen FL 100 und FL 240. Dabei kam es zu einer Annäherung zwischen einer der beiden PA-200 und der SR 22. Der geringste ermittelte Abstand betrug etwa 0,4 NM horizontal und 200 ft vertikal.

Das Anheben der unteren nutzbaren Flugfläche auf FL 120 durch das CRC wurde nicht ordnungsgemäß zurückgelesen. Die Annäherung hatte sich zu diesem Zeitpunkt allerdings bereits ereignet. Es ist daher unerheblich, ob der verantwortliche Pilot diese Anweisung noch wahrgenommen und umgesetzt hat. Allerdings unterflog die PA-200 auch die vorher festgelegte untere nutzbare Flughöhe von FL 110. Dadurch kam es zu der Annäherung mit der SR 22.
