Untersuchungsbericht

Art des Ereignisses: Unfall
Datum: 04.02.2022
Ort: Heidehöfe, Truppenübungsplatz Munster Nord

Luftfahrzeug: Hubschrauber
Hersteller: Airbus Helicopters
Muster: EC135 T3 (CPDS)

Aktenzeichen: BFU22-0060-3X

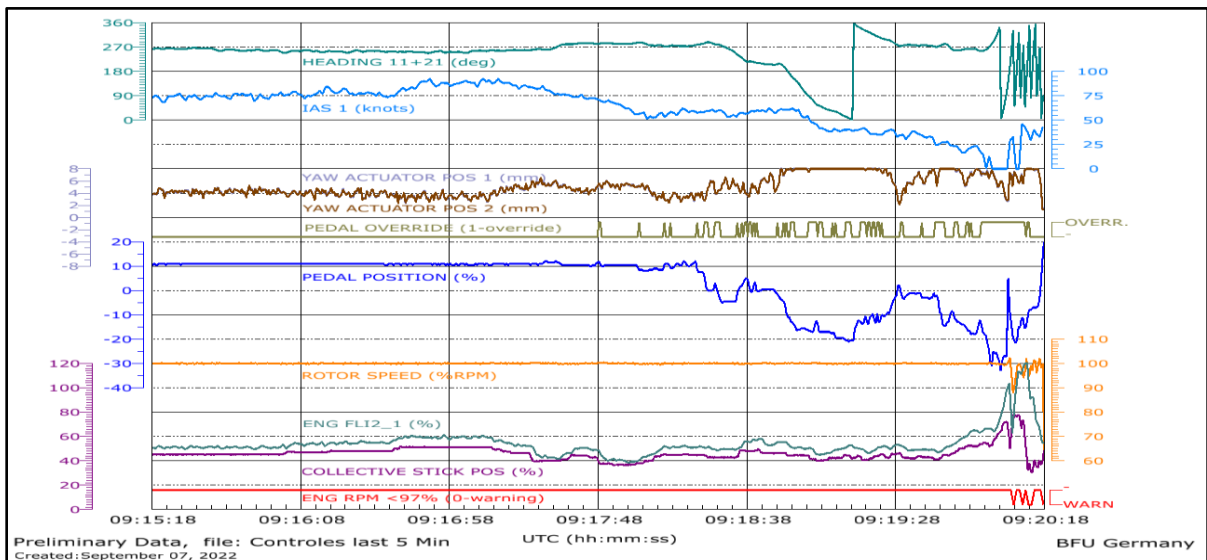
Abb. 2: Auszug aus den FDR-Daten der letzten 5 Minuten (Zeit UTC)

Der FDR hatte ca. 135 Betriebsstunden gespeichert. In diesen Daten betragen die maximal erfassten Pedalwege +48,5 (rechtes Pedal) und -45,7 (linkes Pedal). Der erfasste maximale Betrag für den Pedalweg des linken Pedals beim Unfall, während der Drehungen um die Hochachse, betrug kurzzeitig -33⁶.

Die Abbildungen 2 und 3 zeigen die Steuer- und Regelungseingaben bezogen auf die Hochachse (Pedal Position und Yaw Actuator Pos 1 u. 2), die Leistungsabforderung der Triebwerke (Collective Stick Pos und Eng FLI) bei gleichzeitiger Angabe der Kompassausrichtung des Hubschraubers (Heading) sowie die Fluggeschwindigkeit (IAS) während der letzten 5 Minuten bzw. den letzten 60 Sekunden vor dem Unfall.

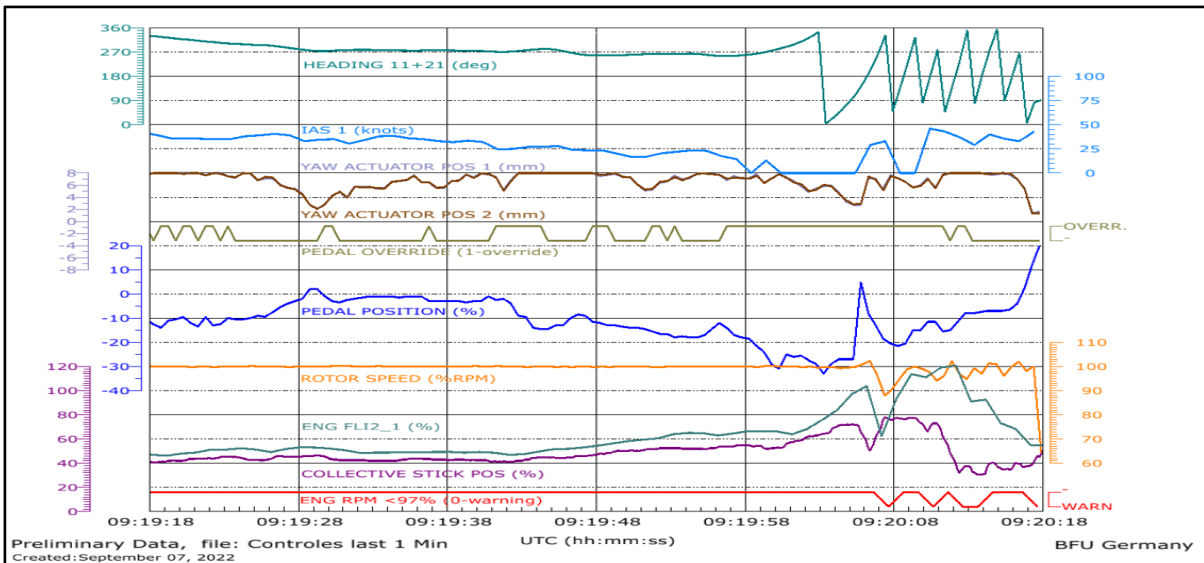
Abb. 3: Auszug aus den FDR-Daten der letzten 60 Sekunden (Zeit UTC)

⁶ Flugmechanische Simulationen des Hubschrauberherstellers ergaben, dass zu Beginn der Rechtsdrehung um die Hochachse ein um 2 % höherer linker Pedalweg ausgereicht hätte, um die Drehung zu stoppen. Auch bei der im Verlauf auftretenden höchsten Drehrate wäre der Hubschrauber laut der Simulation flugmechanisch jederzeit mittels linker Pedaleingabe zu stoppen gewesen.

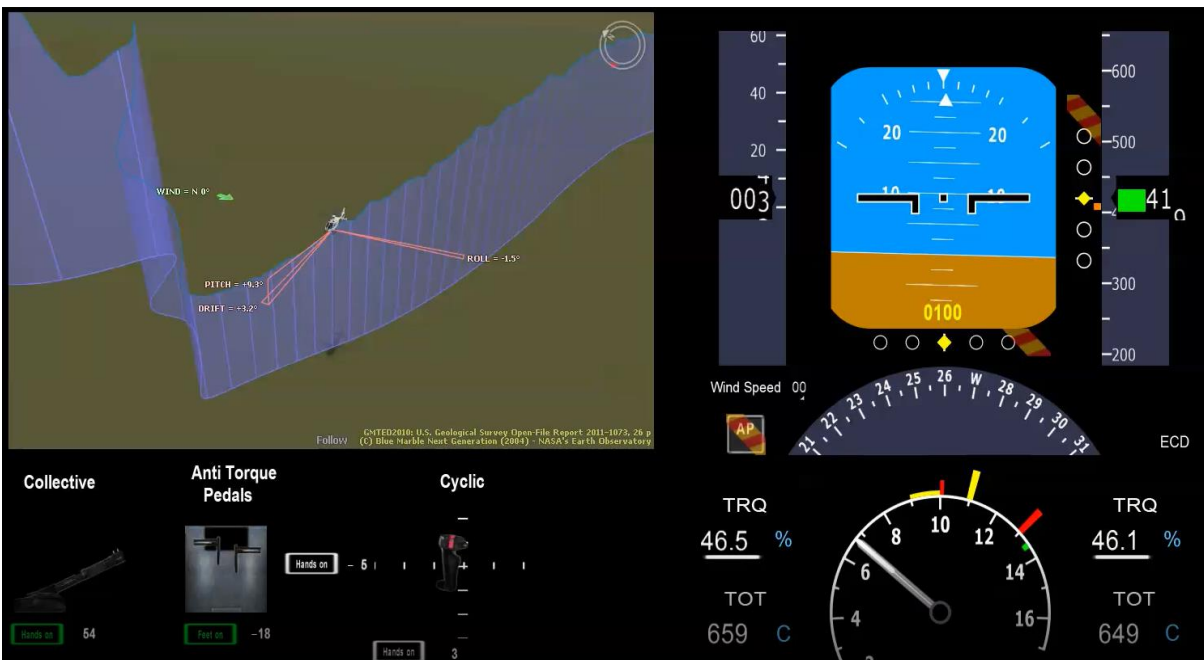
Abb. 4: Animation der UMS-Daten unmittelbar zu Beginn der Drehung nach rechts

Der Hubschrauber war zusätzlich mit einem Usage Monitoring System (UMS) ausgestattet. Dieses zeichnet, ähnlich einem FDR, Warnungen, Cautions, Flug- und Triebwerksparameter in auf. Die gespeicherten Daten konnten ausgelesen und mithilfe einer Auswertungssoftware animiert werden (Abb. 4 zeigt beispielhaft die Animation zu Beginn der Drehung nach rechts).

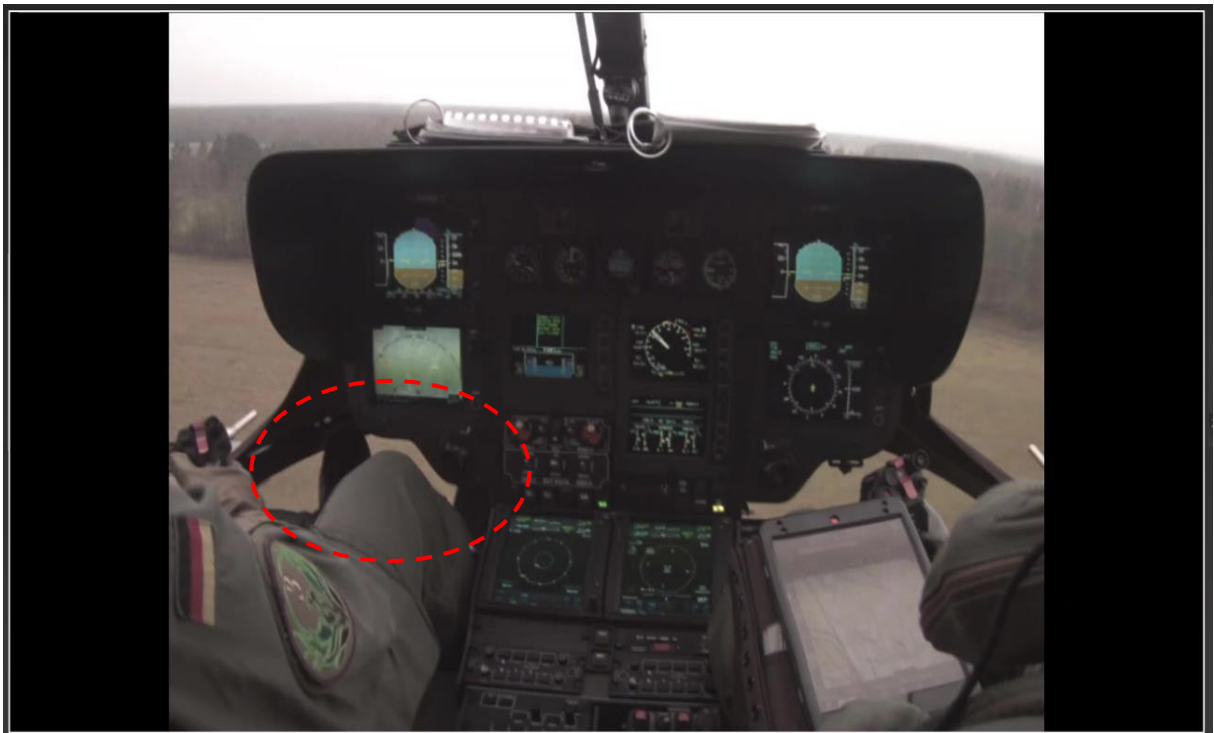
Abb. 5: Cockpitkamera-Aufzeichnung unmittelbar zu Beginn der Drehung nach rechts sowie die Position der Füße des Piloten auf den Pedalen

Der Hubschrauber verfügte zudem über eine Cockpitkamera Vision 1000 des Herstellers Appareo (Abb. 5). Die Aufzeichnung konnte ausgewertet werden. Sie endete nach dem Beginn der ersten Drehung um die Hochachse. Weitere Umdrehungen und der Aufprall auf dem Boden wurden nicht aufgezeichnet. Die Aufnahmen zeigten unter anderem die Position der Füße des steuerführenden Piloten auf den Pedalen. Er steuerte die Pedale mit dem unteren Mittelfußbereich. Die linke Fußspitze befand sich auf Höhe der unteren linken Cockpitscheibenstrebe.

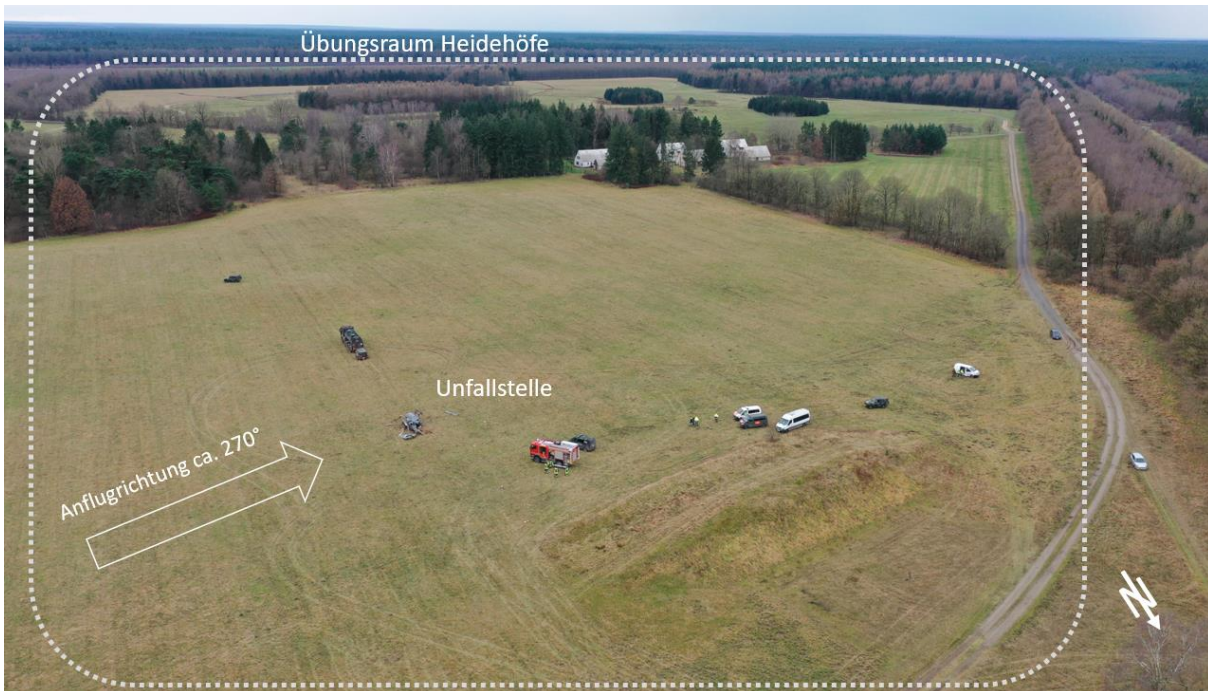
Abb. 6: Übersicht Übungsraum und Unfallstelle

Die Unfallstelle befand sich auf einer ebenen Wiesenfläche (Abb. 6). Der Hubschrauber lag auf der linken Seite. Die Rumpfnase zeigte in Richtung von ca. 180°. Der Heckausleger war vor der vertikalen Finne abgeknickt. Spuren der linken Kufe, des Höhenleitwerks und des Fenestrons befanden sich westlich, im ca. 90°-Winkel zur Endlage des Wracks. Das Höhenleitwerk lag abgerissen westlich des Wracks (Abb. 7). Die abgerissene linke Kufe lag unterhalb des Rumpfes. Rotorblattstücke waren um das Wrack verstreut.

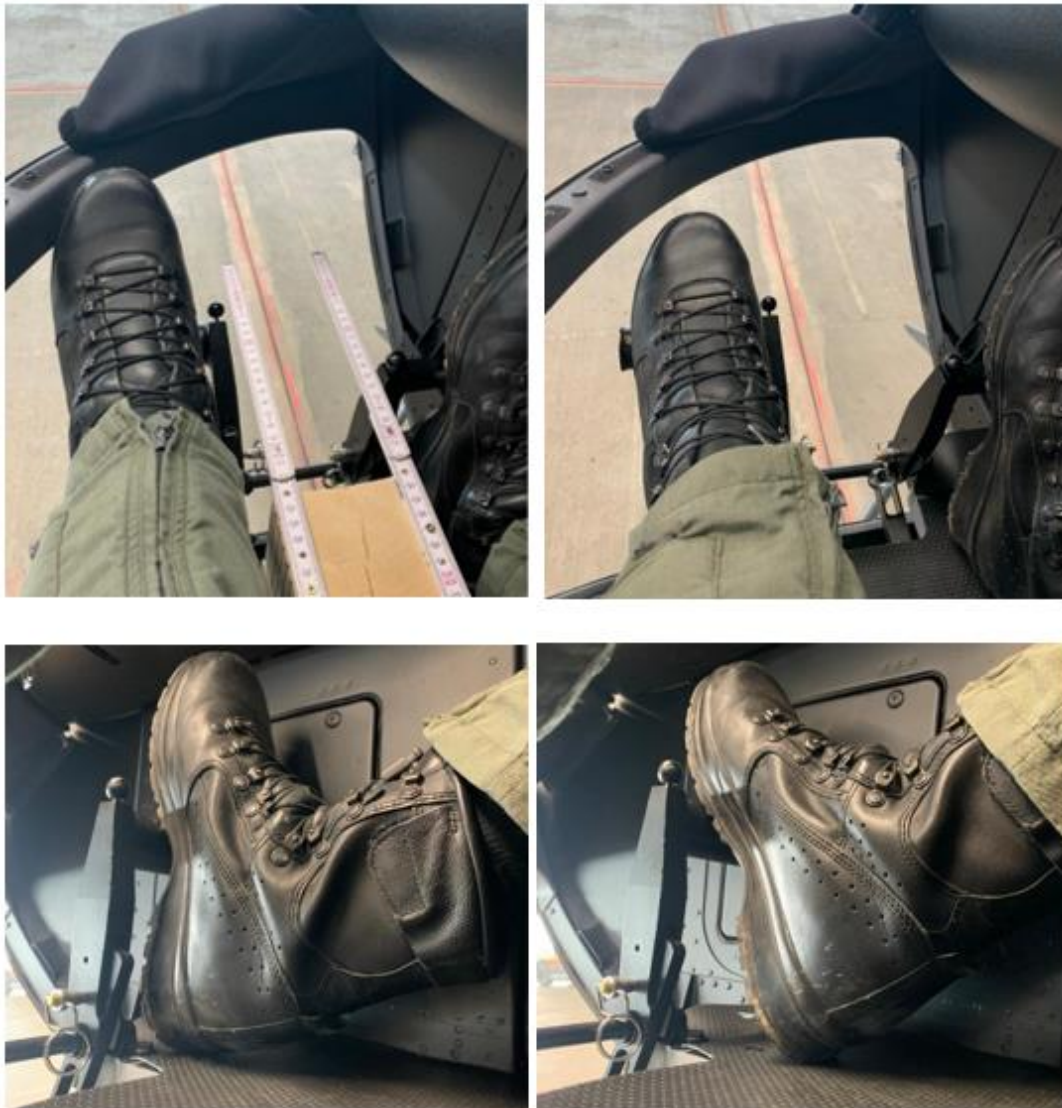
Abb. 11: Position der Füße auf den Pedalen im Vergleich, links Mittelfuß, rechts Vorderfuß Quelle: BW u. BFU

Aufgrund der beobachteten Fußstellung des Piloten auf den Pedalen (Cockpitkamera-Aufzeichnung) wurden mit einer Person nahezu gleicher Größe, bei gleicher Sitz- und Pedaleinstellung wie zum Unfallzeitpunkt, auf einem anderen EC135 T3-Hubschrauber Vergleiche zwischen verschiedenen Fußstellungen durchgeführt und Auswirkungen in Bezug auf den Steuerweg des Fenestron ermittelt (Abb. 11). Bei Mittelfußstellung trat die Vergleichsperson vor Erreichen des Pedalanschlags mit der Fußspitze an die Cockpitstrebe, gleichzeitig wurde der rechte Fuß subjektiv unangenehm abgewinkelt.
