# Untersuchungsbericht

Art des Ereignisses: Unfall  
Datum: 15.04.2022  
Ort: Flugplatz Farrenberg

Luftfahrzeug: Flugzeug  
Hersteller: Robin Aircraft  
Muster: DR 400 / 180

Personenschaden: Eine Person schwer verletzt  
Sachschaden: Luftfahrzeug zerstört  
Drittsschaden: Geringer Flurschaden  
Aktenzeichen: BFU22-0223-3X

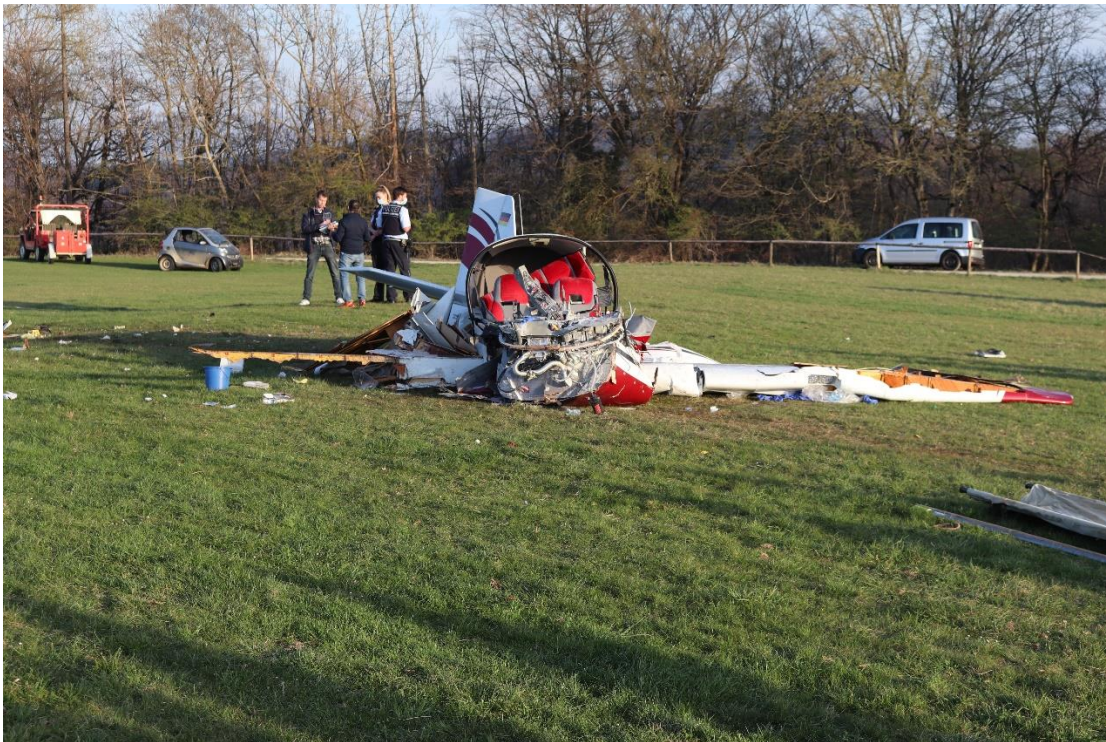
Es wurde beobachtet, wie sich das Luftfahrzeug mit voll ausgefahrenen Landeklappen im Sinkflug dem Flugplatz näherte. Auf Höhe des Startwagens hatte es noch ca. 15 m Flughöhe über dem Boden und es wurde ein sich abrupt verstärkender Sinkflug des Luftfahrzeuges beobachtet. Anschließend stürzte es 200 m vor Erreichen der Landebahn zu Boden und kam nach weiteren 38 m in seine Endlage.

Abb 1: Unfallstelle Blickrichtung Südosten

Der Pilot konnte mit schweren Verletzungen aus dem Wrack geborgen werden. Das Luftfahrzeug wurde zerstört

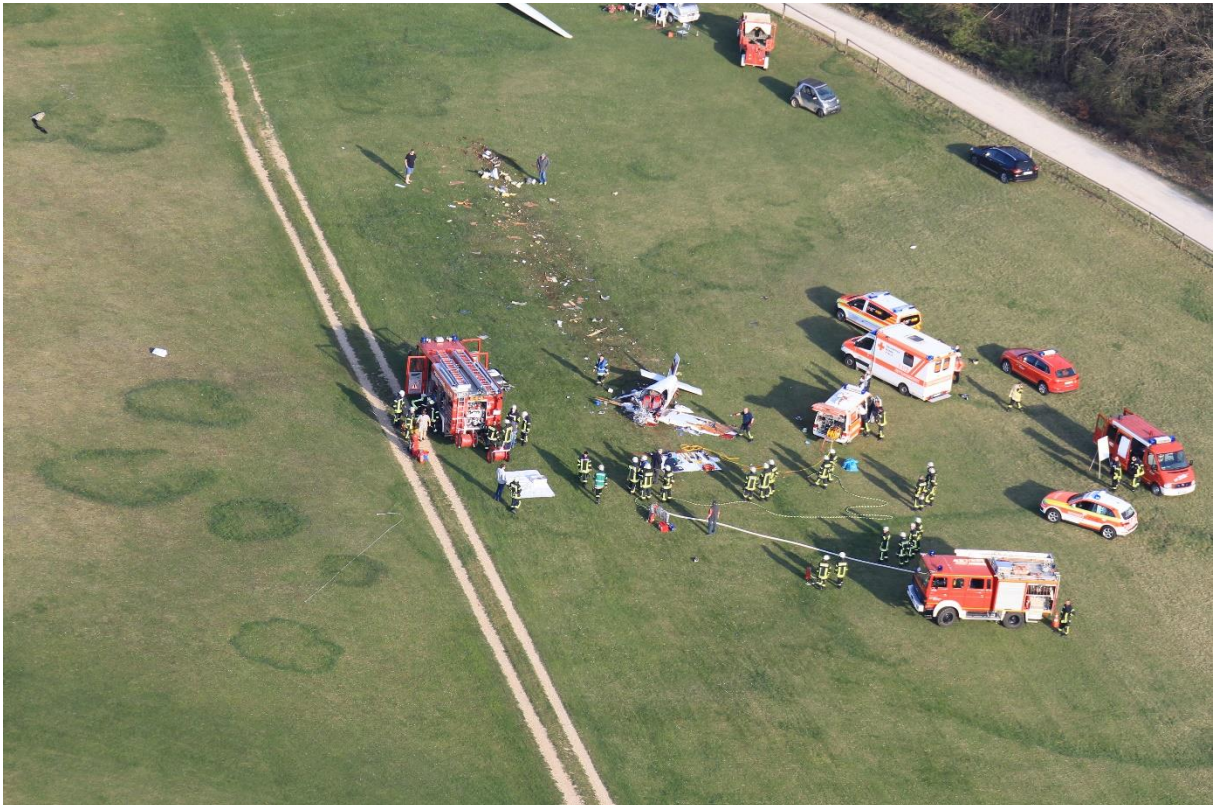
Die Unfallstelle befand sich ca. 200 m vor der Schwelle der Piste 28 auf dem Flugplatzgelände.

Abb. 2: Position der Unfallstelle auf dem Flugplatz

Die ersten Spuren des Aufschlages konnten dem Rumpfbug zugeordnet werden. Der Rumpf in seiner Endlage zeigte in Richtung 310°.

Das Hauptfahrwerk war abgerissen. Der Cockpitbereich und die rechte Tragfläche waren zertrümmert. Die linke Tragfläche war stark zerstört worden. Die Landeklappen waren ausgefahren. Das Leitwerk war am Rumpfbende abgeknickt und schwer beschädigt.
