Untersuchungsbericht

Art des Ereignisses: Unfall
Datum: 11.06.2022
Ort: nahe Sulz am Neckar

Luftfahrzeug: Ultraleichtflugzeug
Hersteller: ProFe
Muster: Banjo MH

Aktenzeichen: BFU22-0483-3X

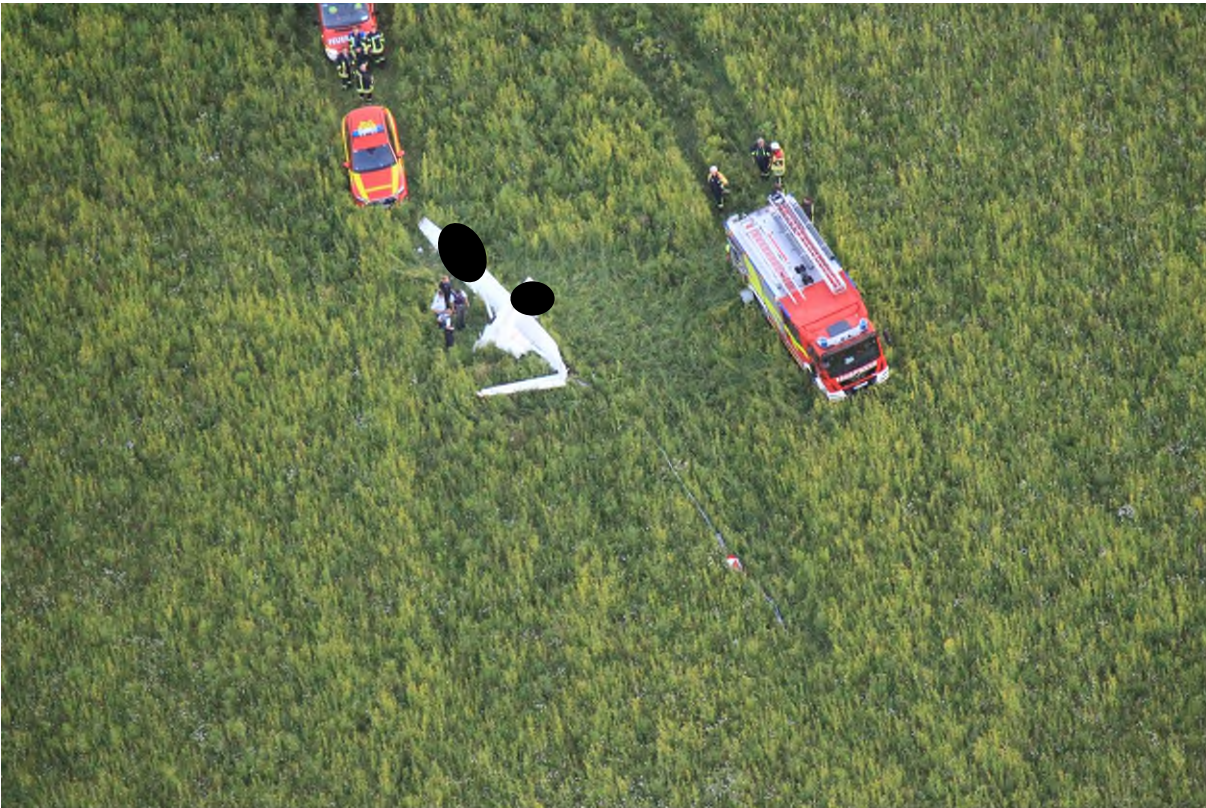
Abb. 2: Unfallstelle

Die Unfallstelle befand sich etwa 2 km westsüdwestlich vom Ultraleichtfluggelände entfernt in einem Rapsfeld.

Das Luftfahrzeug lag auf dem Rücken. Die Bugspitze und der vordere Cockpitbereich waren zerstört. An der Bugspitze befanden sich Antragungen von Bewuchs und Erde. Der Leitwerksträger war nach rechts vorne abgeknickt. Die rechte Höhenruderflosse war in die rechte Tragflügelstrebe eingeschlagen. Die rechte äußere Tragfläche war etwa im Bereich des beginnenden Querruders abgedreht. Die linke Tragfläche wies Beschädigungen an der Nasenleiste auf.

Das Rettungsgerät war ausgelöst. Die Halterung, an der der Auslösegriff mit einem roten Klettband fixiert war, war stark verbogen. Dadurch war der Auslösegriff etwa 15 cm aus seiner Aufnahme herausgezogen. Der Rettungsschirm lag mit Packsack und den Tragleinen in Verlängerung der Ausschussöffnung, die sich rechts am Rumpf befand, etwa 90° zum Rumpf vor der rechten Tragfläche.

Der Motor war ausgefahren. Der Propeller stand quer zum Motorträger. Am Propeller befanden sich Anhaftungen des Bodenbewuchs, ansonsten war er unbeschädigt. Der Motor ließ sich mit dem Seilstarter durchziehen. Der Motorschalter befand sich in der Stellung „ausfahren“ und der Schalter für die Zündung stand auf „Ein“. Der Kraftstofftank war unbeschädigt und enthielt Kraftstoff. Im Vergaser befand sich ebenfalls Kraftstoff. Die Zündkerze hatte eine kaffeebraune Färbung und war in einem guten Zustand.
