Untersuchungsbericht

Art des Ereignisses: Unfall

Datum: 15. April 2018

Aktenzeichen: BFU18-0398-3X

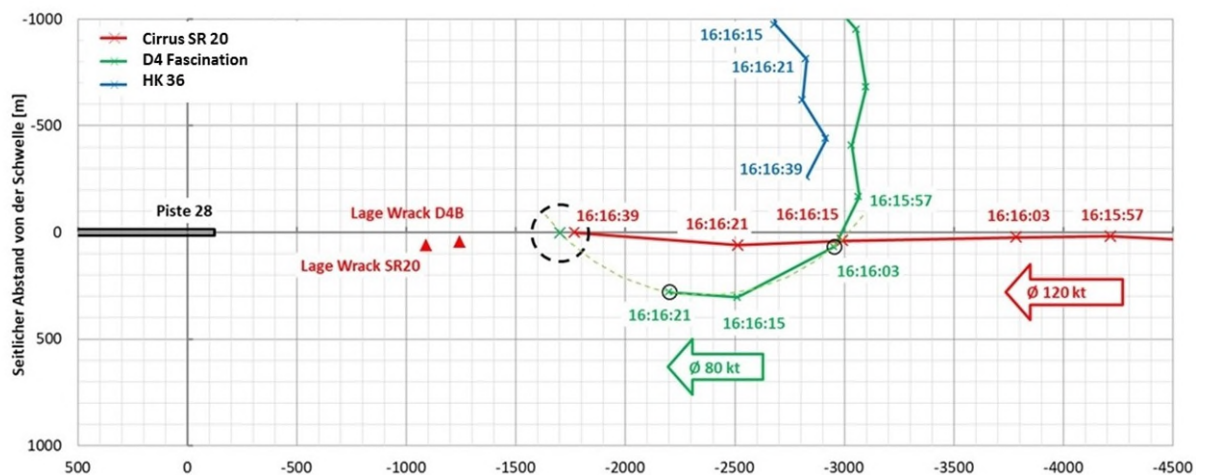
Abb. 2: Flugwege und Unfallstelle

Nach der Tonbandumschrift des Funkverkehrs, den Flugspuren (Radar, siehe Abb. 2) sowie den Angaben des Piloten der HK36 drehte die D4 Fascination vor der Cirrus SR20 aus dem rechten Queranflug in den Endanflug ein.

Beim Eindrehen in den Endanflug überflog der Pilot der D4 Fascination die Anfluggrundlinie. Anschließend drehte er wieder in den Endanflug ein.

Nach den Radardaten betrug die mittlere Geschwindigkeit im Anflug der SR20 120 kt und die der D4 Fascination 80 kt.

Zeitgleich näherte sich die Cirrus SR20 von hinten rechts der D4 Fascination an und kollidierte mit dieser im kurzen Endanflug.

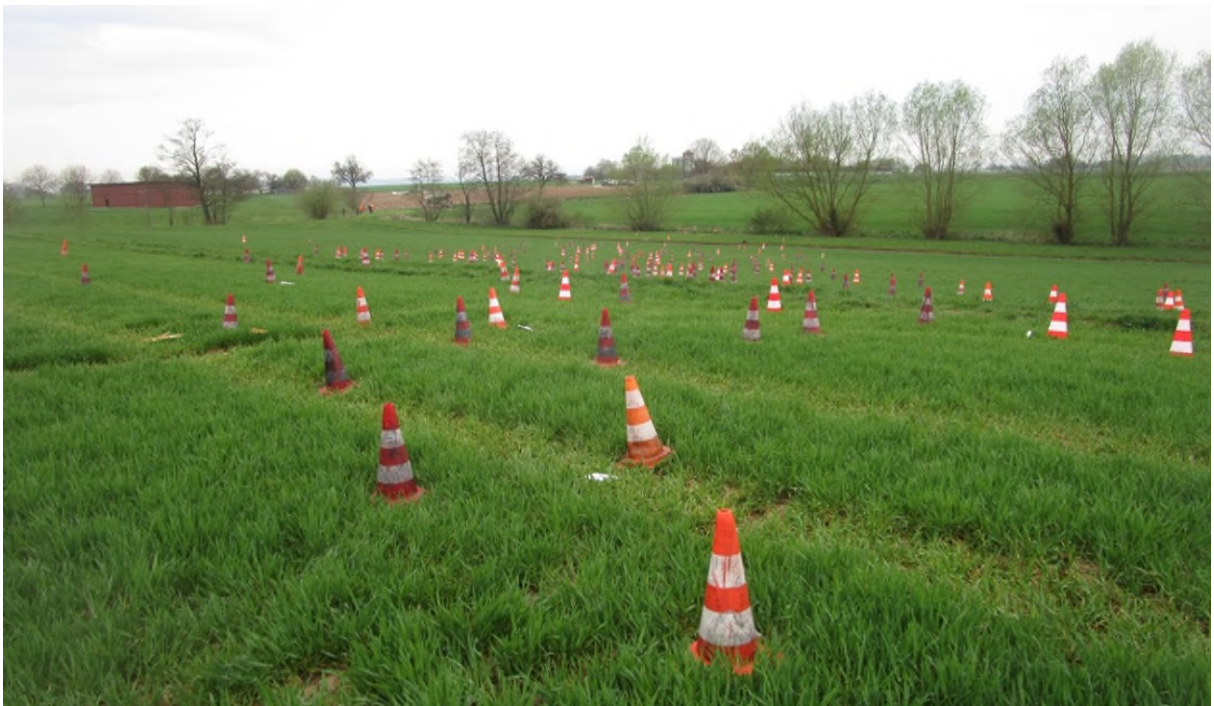
Die Absturzstellen der beiden Wracks sowie ein 500 Meter langes Trümmerfeld der D4 Fascination befanden sich rund 1 000 bis 1 500 m östlich des Verkehrslandeplatzes Schwäbisch Hall in freier Feldflur.

Im 500 m langen Trümmerfeld wurden kleinere Teile der rechten Tragfläche der D4 Fascination gefunden.

Abb. 7: Blick von Osten auf das Trümmerfeld mit kleineren Trümmern und die Unfallstellen im Hintergrund

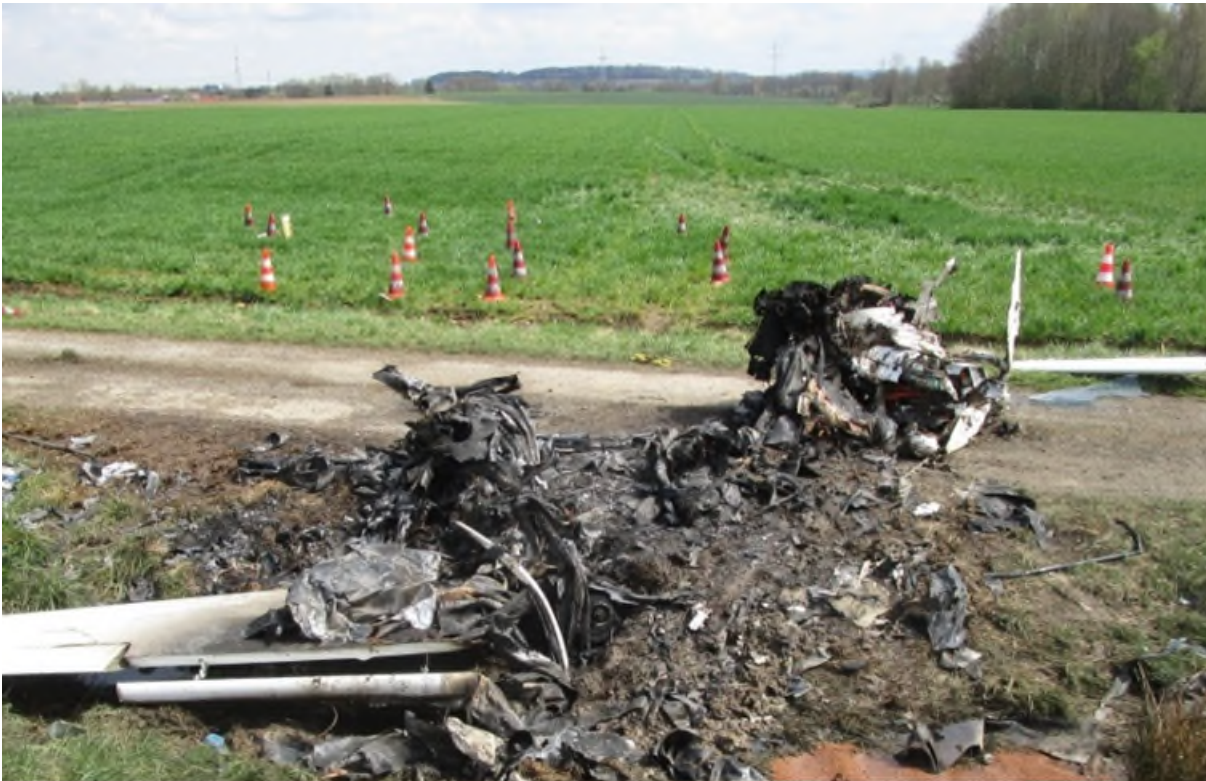
Das ausgebrannte Wrack der D4 Fascination lag ca. 100 m östlich des Wracks der Cirrus SR 20 auf einem Wirtschaftsweg. Von der linken Tragfläche waren noch ca. 2/3 erhalten und von formgebender Gestalt. Der Rumpf sowie die rechte Tragfläche waren verbrannt.

Westlich des Wracks waren Einzelteile aus der Gepäckablage wie z. B. die Dokumententasche, eine Öl-Dose, ein Schraubenschlüssel, ein Ladekabel, ein Handy sowie ein Kissen auf der angrenzenden Ackerfläche verstreut.

Abb. 8: Blick von Westen auf die Unfallstelle der D 4 Fascination

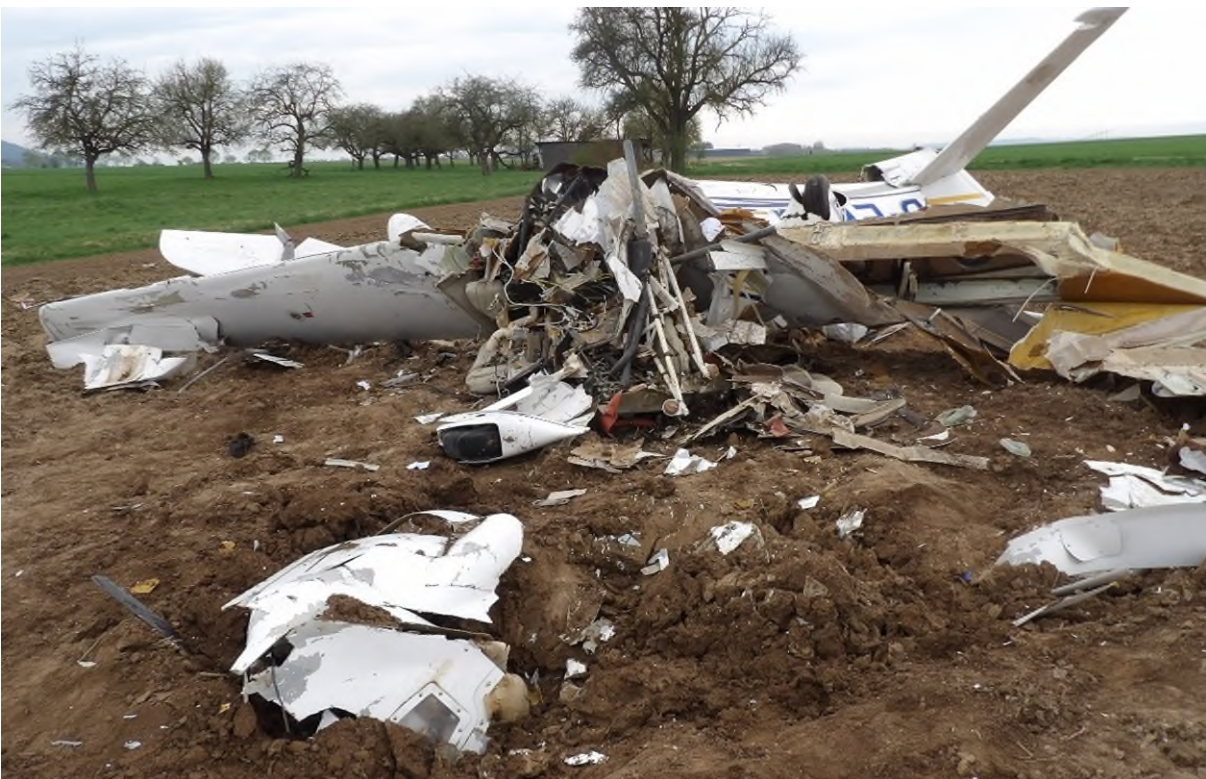
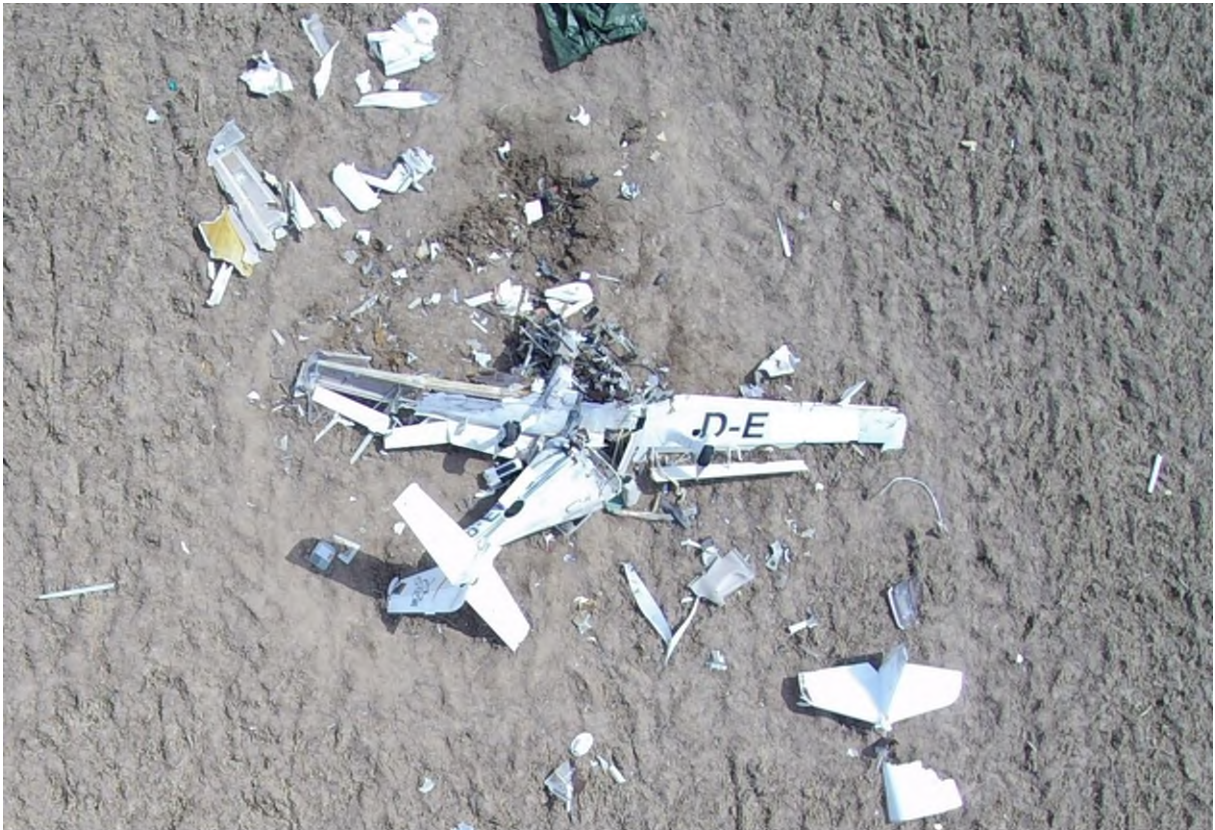
Die Leitwerke der D4 Fascination befanden sich an der Unfallstelle der Cirrus SR20.

Abb. 9: Blick von Osten auf die Unfallstelle der Cirrus SR20

Abb. 10: Unfallstelle Cirrus SR20

Die Cirrus SR20 lag auf dem Rücken. Das Heck mit Höhen- und Seitenleitwerk war noch ebenso wie die linke Tragfläche von formgebender Gestalt. Die rechte Tragfläche war delaminiert und wies auf der Oberseite großflächige Farbabschürfungen und blaue Farbantragungen auf. Das rechte und linke Hauptfahrwerk ragte jeweils aus der Unterseite der Tragflächen. Das Rumpfvorderteil mit Cockpit war knäuelartig gestaucht. Der Motor mit Propeller steckte im Erdreich.

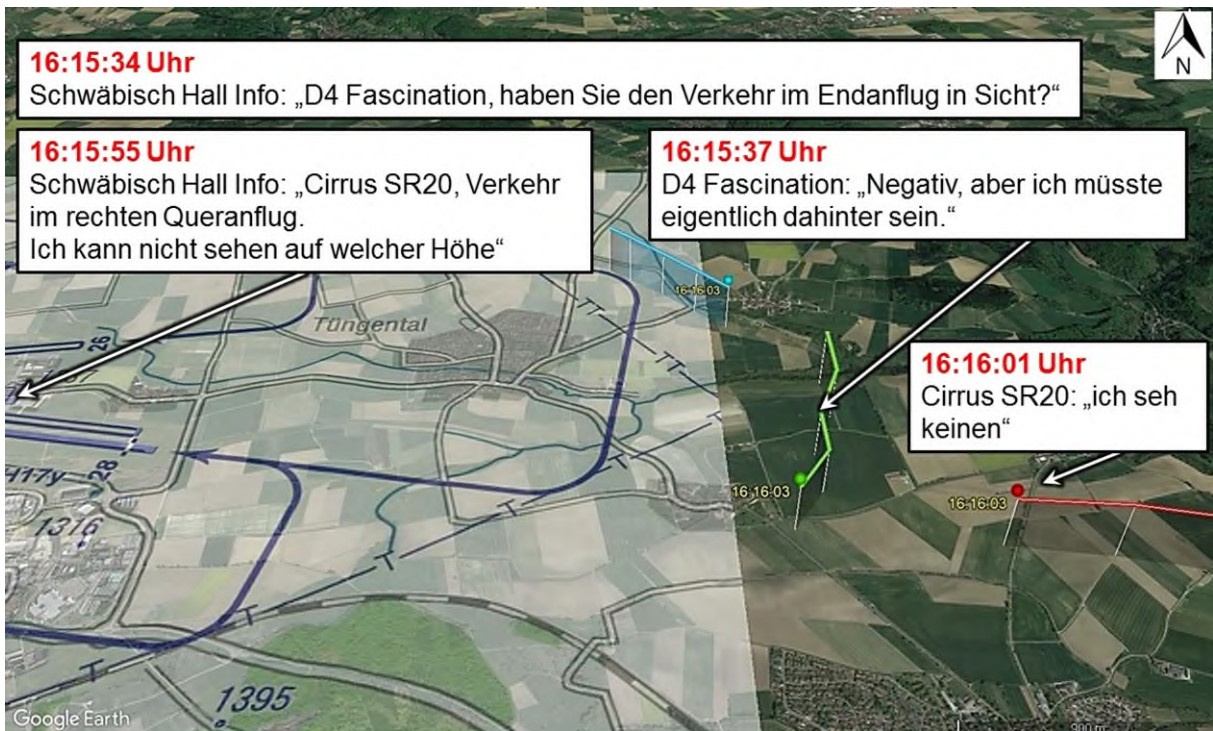
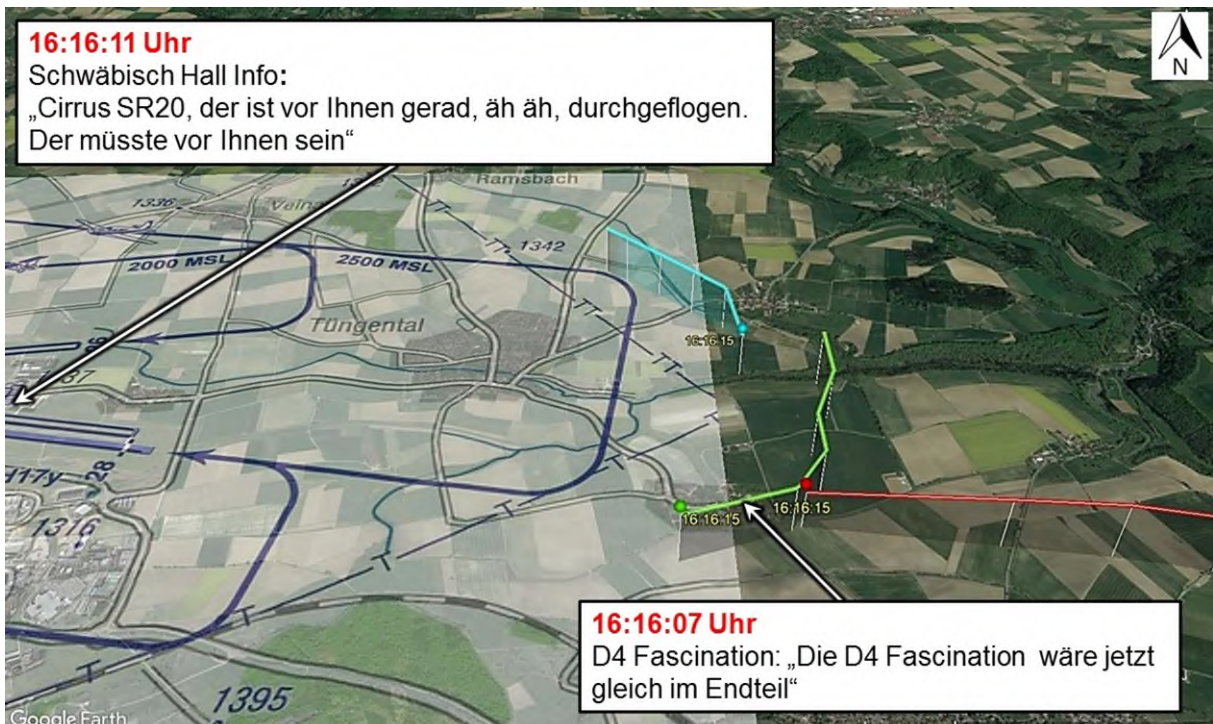
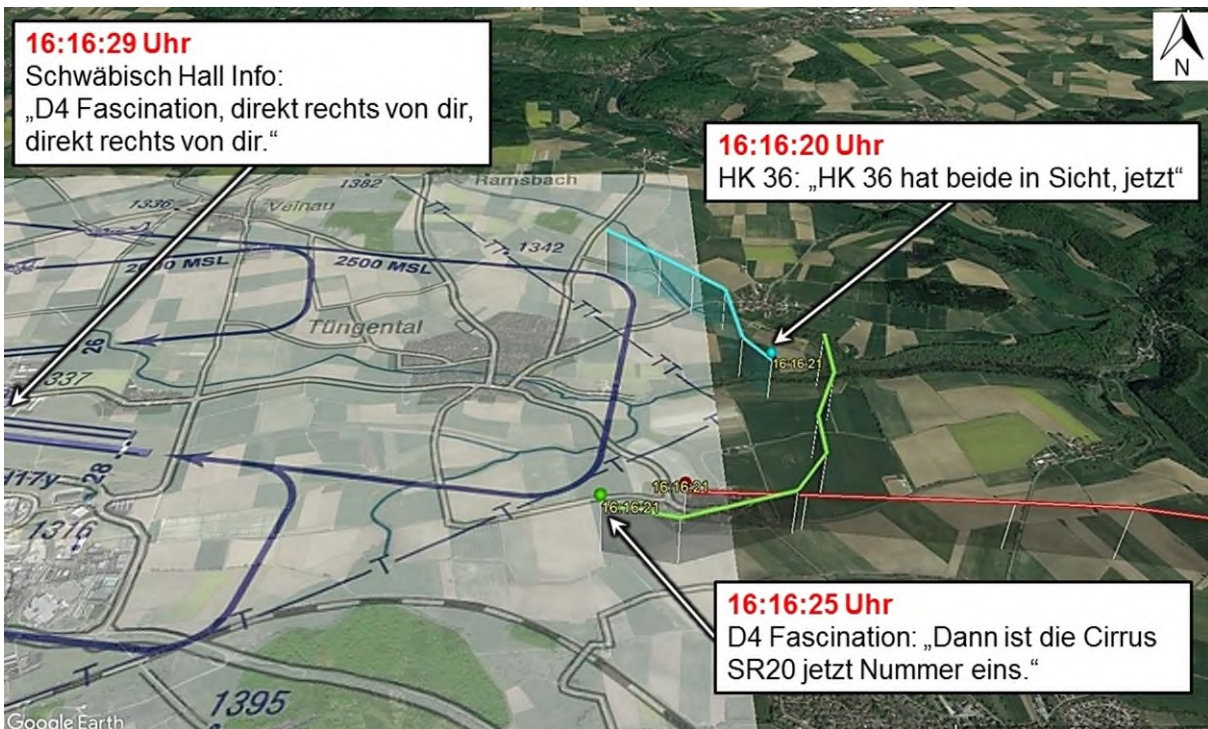
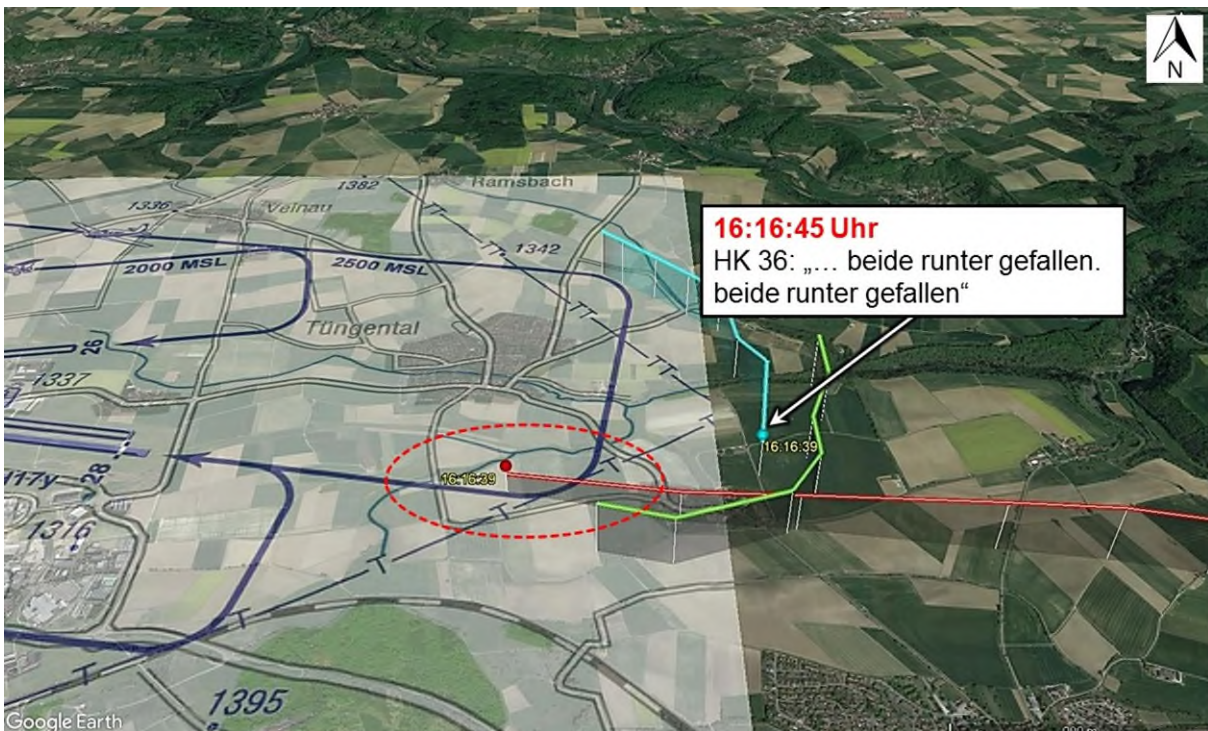
Die Abbildungen 11 bis 14 visualisieren das Kollisionsszenario in den letzten 70 Sekunden vor dem Ereignis auf der Grundlage der Radardaten und des Funkverkehrs.

Schwäbisch Hall Info ging um 16:15:34 Uhr mit dem an die D4 Fascination gerichteten Funkspruch „D4 Fascination, haben Sie den Verkehr im Endanflug in Sicht?“ davon aus, dass sich die Cirrus SR20 als Nummer 1 in der Landereihenfolge im Endanflug befand.

Auch die Meldung der D4 Fascination an die Cirrus SR20 mit den Worten „Verkehr im rechten Queranflug“ stützt diese Annahme.

Beide Luftfahrzeuge antworteten, dass sie den jeweiligen Konfliktverkehr nicht in Sicht hatten.

Zuvor hatte die D4 Fascination durchgegeben, jetzt die Nummer 1 zu sein. Dass die Cirrus SR20 sich von hinten rechts annäherte, hatte sie aber nicht realisiert.

Der Pilot der HK36, der sich zu dieser Zeit im Queranflug befand, hatte als einziger die Verkehrslage im Blick und gab durch: „Habe beide jetzt in Sicht“ und kurz danach „Beide runtergefallen“.
