Untersuchungsbericht

Art des Ereignisses: Unfall
Datum: 19.10.2019
Ort: Ohlstadt-Pömetried

Luftfahrzeug: Segelflugzeug
Hersteller: Alexander Schleicher Segelflugzeugbau
Muster: ASK 13

Personenschaden: Fluglehrer schwer verletzt, Flugschülerin leicht verletzt
Sachschaden: Segelflugzeug zerstört
Drittsschaden: Flurschaden
Aktenzeichen: BFU19-1461-3X

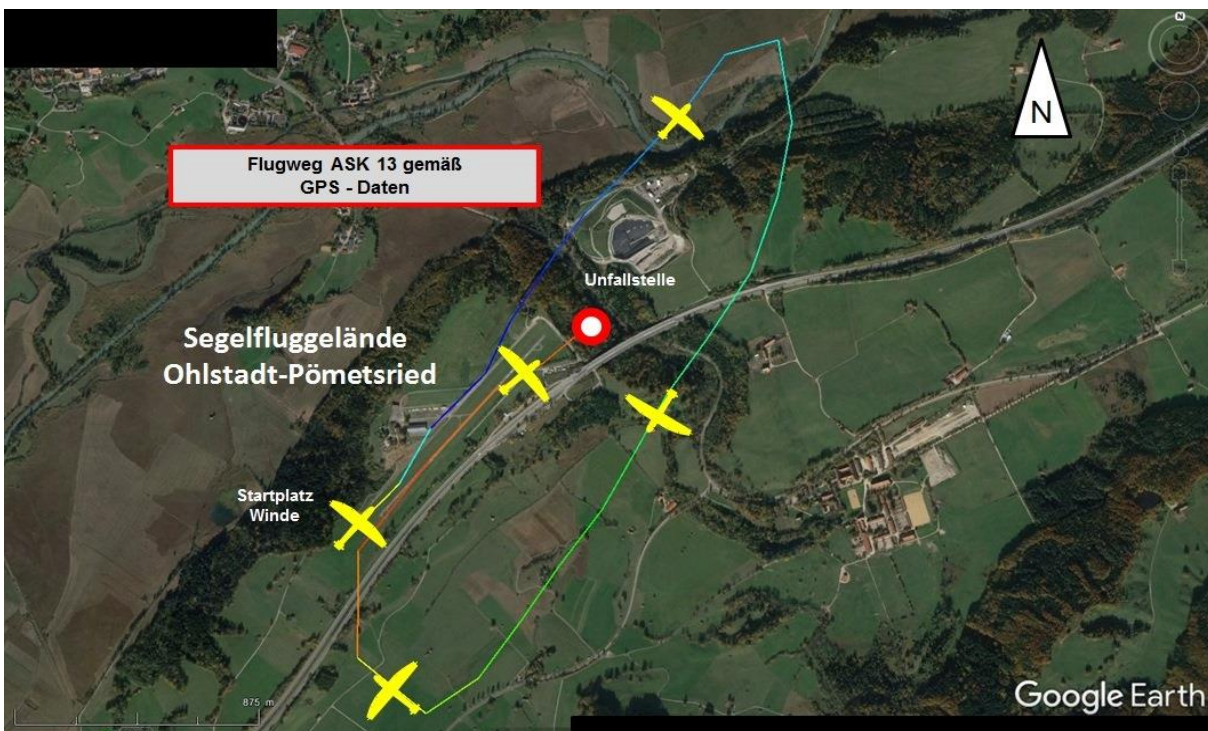
Abb. 1: Flugweg und Unfallstelle

Auf Grundlage der GPS-Daten konnte der Flugweg rekonstruiert werden. Danach ist belegt, dass die ASK 13 nach dem Ausklinken des Windenseiles zunächst etwa 1 000 Meter geradeaus geflogen und danach über den Querabflug in den Gegenanflug eingedreht war.

Der BFU standen zur Rekonstruktion des Flugweges GPS-Daten eines Kollisionswarngerätes (FLARM) zur Verfügung (siehe Abb. 1).

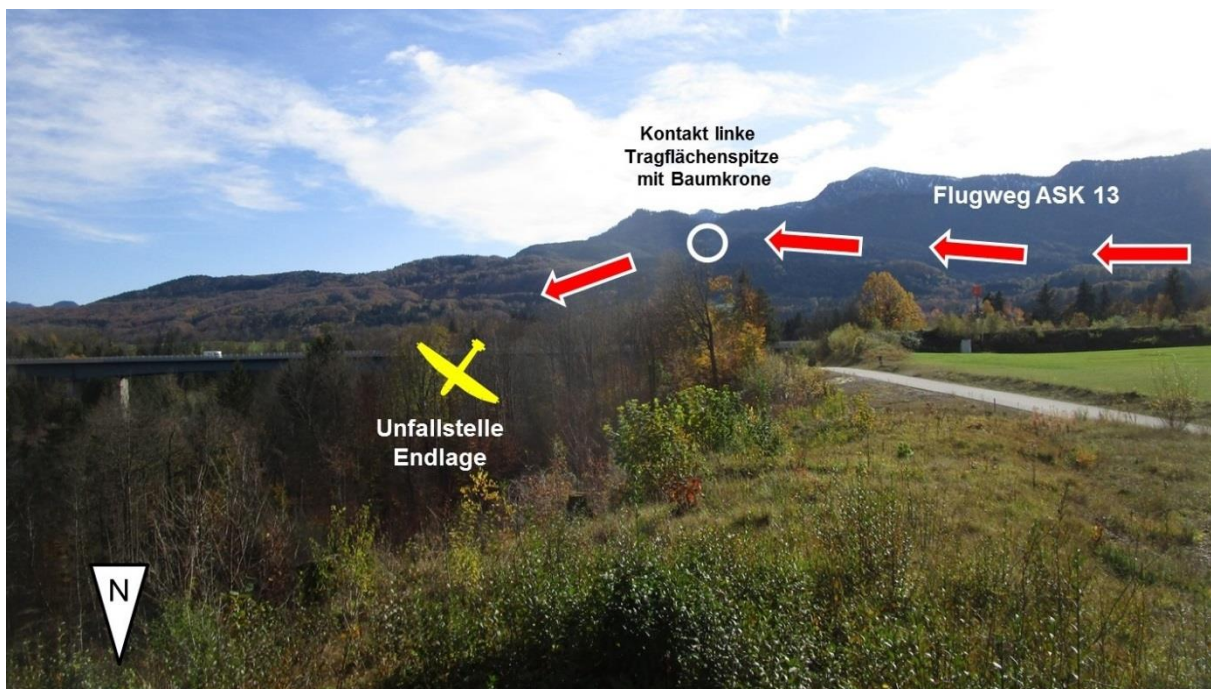
Abb. 2: Letzte Phase des Flugweges und Unfallstelle

Laut den ausgelesenen Flugdaten betrug die Geschwindigkeit über Grund vom Ausklinken des Schleppseiles bis zum Übergang in den Queranflug im Mittel 90 km/h und erhöhte sich ab dem Queranflug auf 140 km/h. Mit Erreichen des letzten Viertels der Platzlänge betrug die Geschwindigkeit über Grund 98 km/h bei einer Flughöhe von 30 m über dem Niveau des Startplatzes bzw. rund 20 m über einer mit Bäumen und Sträuchern bewachsenen Böschung am südöstlichen Flugplatzrand.

Zeugen, die sich am nordöstlichen Flugplatzende befunden hatten, gaben an, dass die ASK 13 kurz vor Erreichen der nordöstlichen Platzgrenze um ca. 30 Grad nach rechts abgedreht und eher langsam geflogen sei.

Das Segelflugzeug habe zum Überfliegen des an der Platzgrenze befindlichen Waldrandes nicht ausreichend an Höhe gewonnen und sei mit der linken Tragflächenspitze an einer Baumkrone hängen geblieben. In weiterer Folge sei die ASK 13 mit einer Linksdrehung „spiralförmig in den Wald gezogen worden“ und in den Bäumen hängen geblieben.

Durch den tiefen Überflug über die gesamte Platzlänge hinweg wurde der Geschwindigkeitsüberschuss der ASK 13 sukzessive aufgezehrt und reichte in der letzten Flugphase nicht aus, die Bäume am Ende des Flugplatzes zu überfliegen und eine 180-Grad-Kurve einzuleiten.

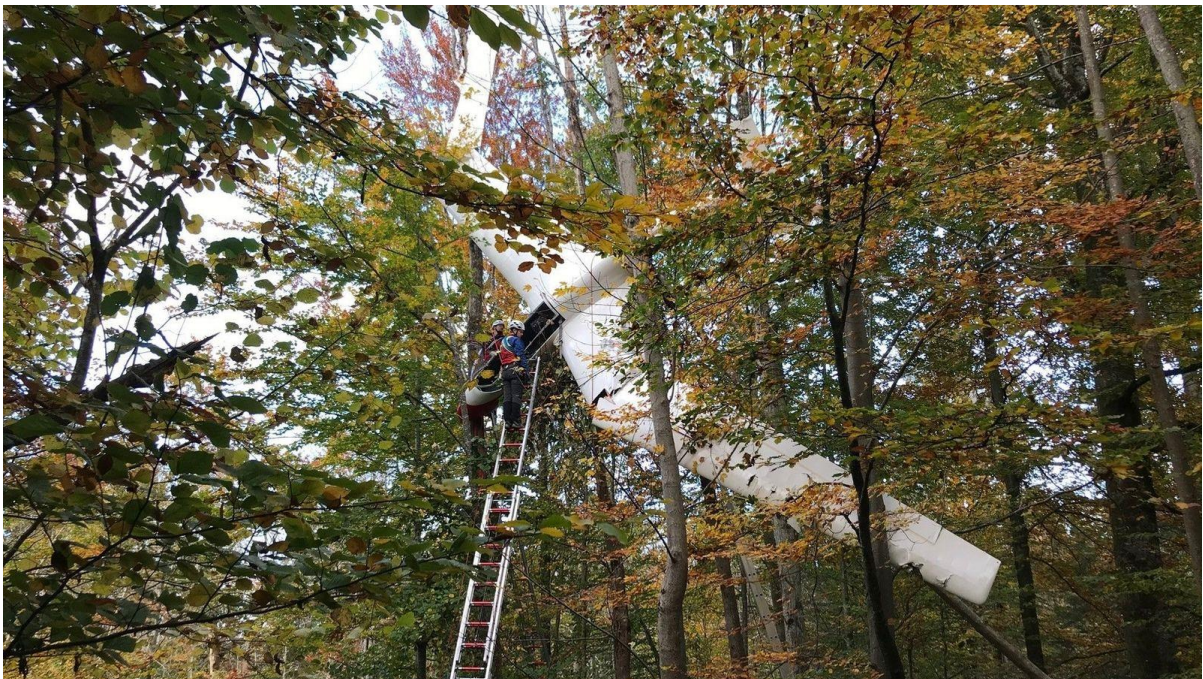
Abb. 4: Unfallstelle

Die Unfallstelle befand sich rund 100 m Meter nordöstlich der Grenze des Segelfluggeländes Ohlstadt-Pömetsried.

Das Segelflugzeug hing in der oberen Hälfte eines in Hanglage befindlichen Laubhochwaldes mit ca. 25 m hohen Bäumen. Es war zwischen glatten Baumstämmen eingeklemmt.

Die Längsachse des Luftfahrzeuges war in etwa nach Norden ausgerichtet, die Rumpfspitze zeigte in einem Winkel von 45 Grad zur Bodenoberfläche.

Die rechte Tragfläche ragte nach oben und die linke Tragfläche nach unten.

Die einteilige Plexiglashaube der ASK 13 war zersplittert, der Haubenrahmen befand sich am Rumpf.

Das vordere Rumpfsegment war bis auf Kratzer und Abschürfungen optisch unversehrt. Der hintere Rumpfbereich war ca. 1 m hinter den Tragflächen eingeknickt.

Das Rumpfhinterteil mit dem Seitenruder war komplett und wies einzelne Abschürfungen auf. Vom Höhenleitwerk befand sich nur die Flosse am Leitwerksträger. Das Höhenruder wurde am Boden gefunden.

Die Tragflächen wiesen über die gesamte Länge im Bereich der Beplankung bis zum Holm Brüche und Einkerbungen auf. Die zwischen Holm und Endleiste befindliche Bepannung war stellenweise eingerissen.

Die beiden Tragflächen waren jeweils einmal von der Nasenleiste bis hinter den Holm durchtrennt. Bei der linken Tragfläche befand sich die Durchtrennung ca. 1,5 m von der Wurzel entfernt und bei der rechten Tragfläche waren es rund 4,5 m.

Die Störklappen der linken Tragfläche waren auf der Ober- und Unterseite ca. 10 cm ausgefahren.
