Untersuchungsbericht

Art des Ereignisses: Unfall

Datum: 06.09.2020

Aktenzeichen: BFU20-0761-3X

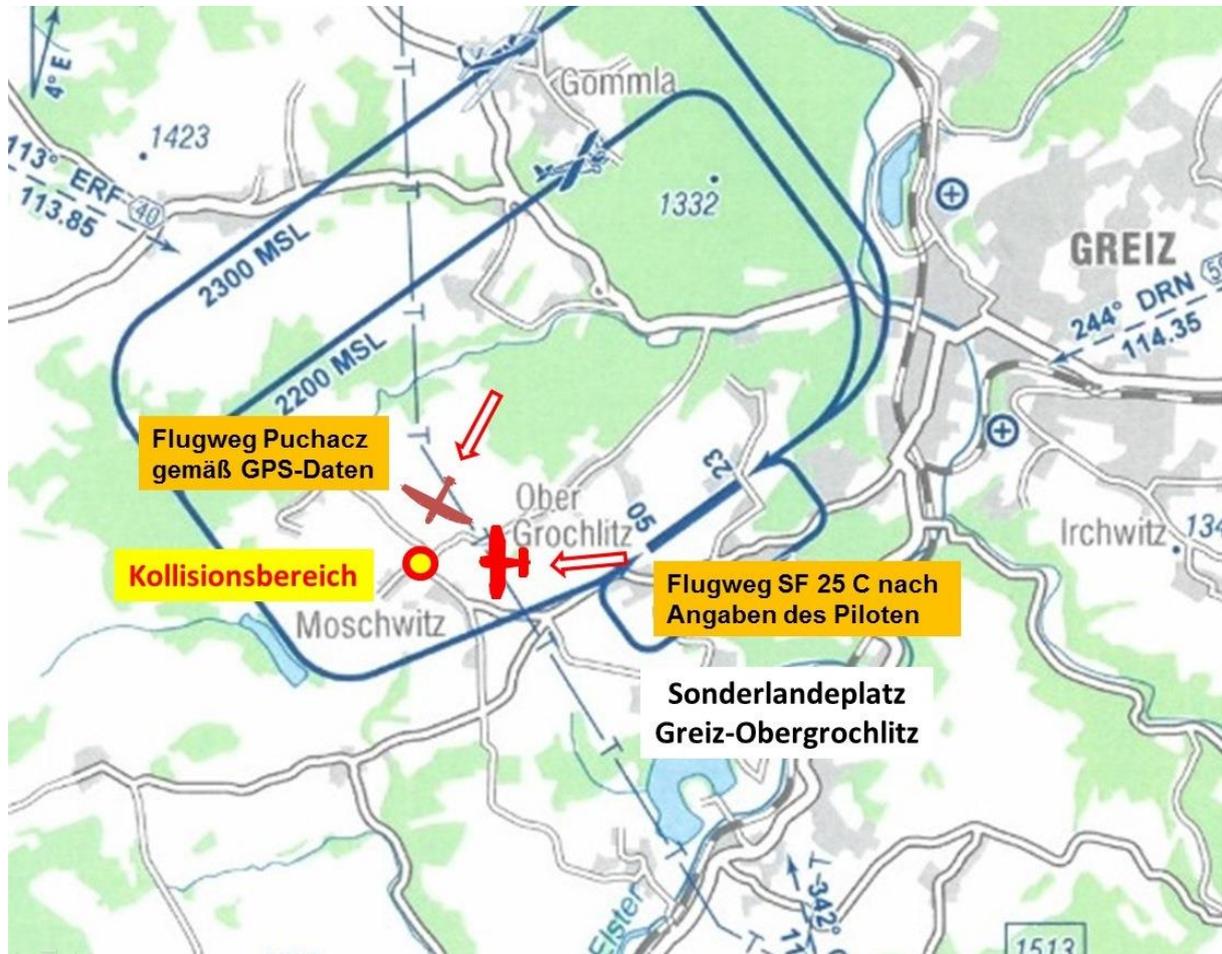
Abb. 1: Sonderlandeplatz Greiz-Obergrochlitz und Kollisionsszenario

Nachdem der Pilot des Motorseglers das Seil abgeworfen hatte, drehte er im Anfangssteigflug um mindestens 20 Grad nach Norden ab und befand sich damit auf Kollisionskurs zu dem anfliegenden Segelflugzeug, ohne sich über dessen genaue Position im Klaren gewesen zu sein.

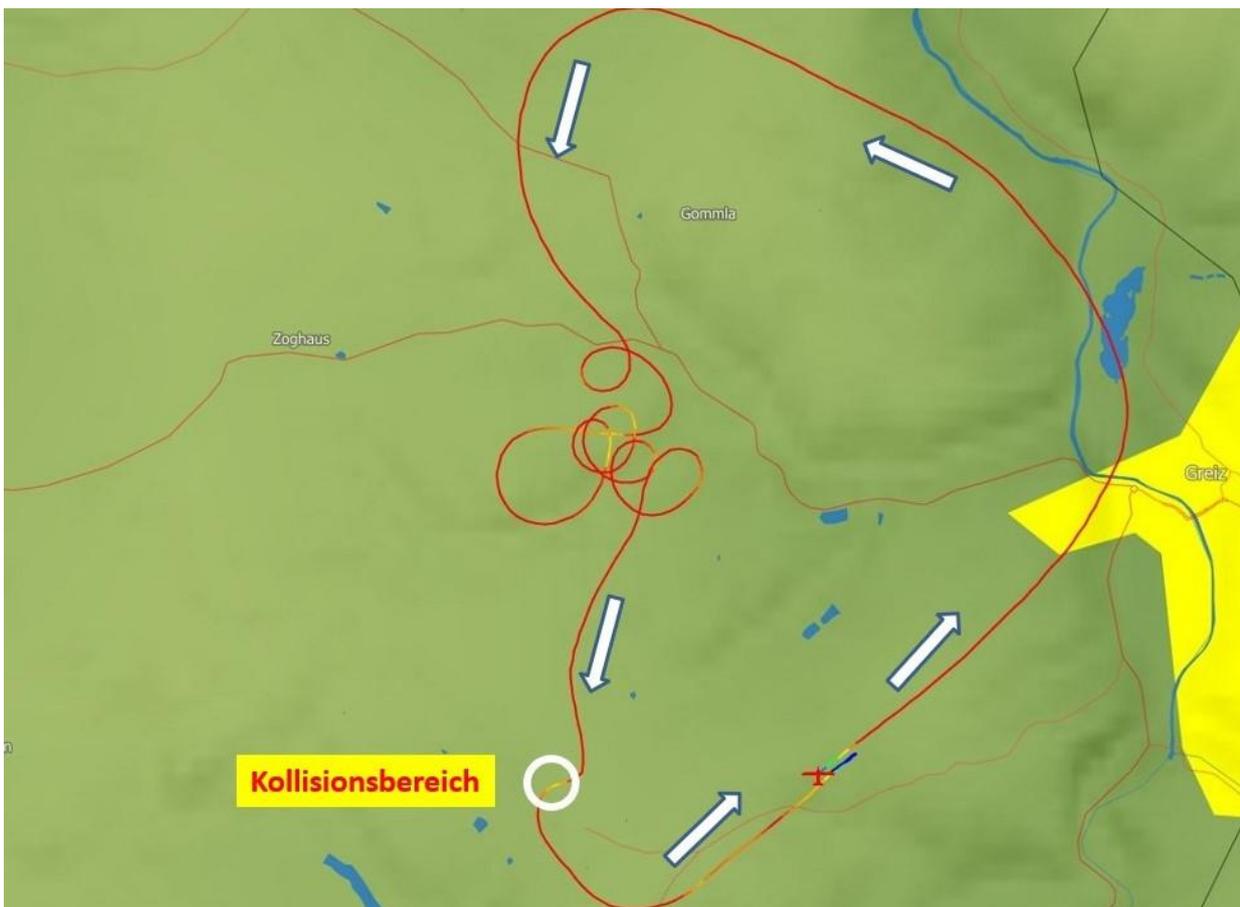
Abb. 4: Flugweg Puchacz und Kollisionsbereich

Zur Rekonstruktion des Flugweges des Segelflugzeuges standen der BFU die GPS-Daten des Kollisionswarngerätes FLARM des Segelflugzeuges zur Verfügung. Die ausgelesenen Daten bestätigen die Angaben der Besatzungen zu dem Flugweg des Schleppzuges und dem Segelflugzeug nach dem Ausklinken des Schleppseils.

Die Kollision ereignete sich rund 1 200 m westlich des Sonderlandeplatzes Greiz-Obergrochlitz innerhalb der Platzrunde für den motorgetriebenen Luftverkehr.

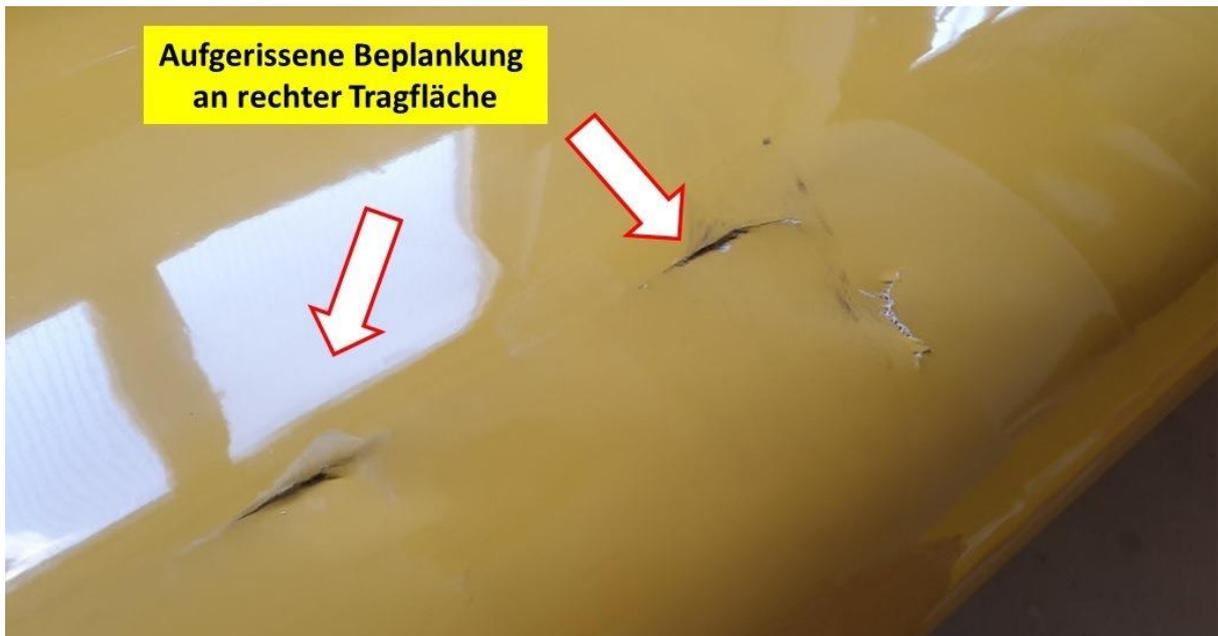
Der SF 25 C wies an der Oberseite der rechten Tragfläche drei ca. 10 cm lange Risse in der Beplankung auf, die rund 2 m von der rechten Tragflächenspitze entfernt waren (Abb. 5).

Abb.5: Beschädigungen Tragfläche SF 25 C

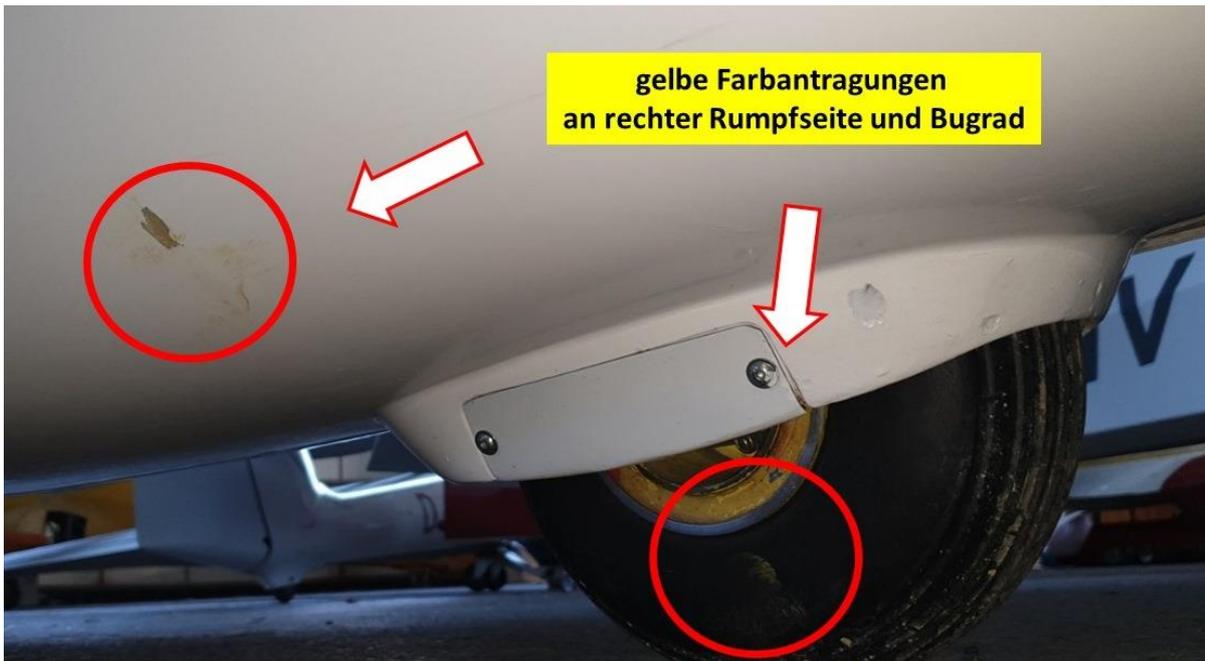
Der SZD-50-3 „Puchacz“ war bis auf zwei gelbe Farbantragungen und Lackabschürfungen auf der unteren rechten Rumpfseite und am Bugrad unbeschädigt (Abb. 6).

Abb.6: Farbantragungen SZD-50-3 „Puchacz“
