# Untersuchungsbericht

Art des Ereignisses: Unfall

Datum: 18. Juli 2018

Aktenzeichen: BFU18-1015-CX

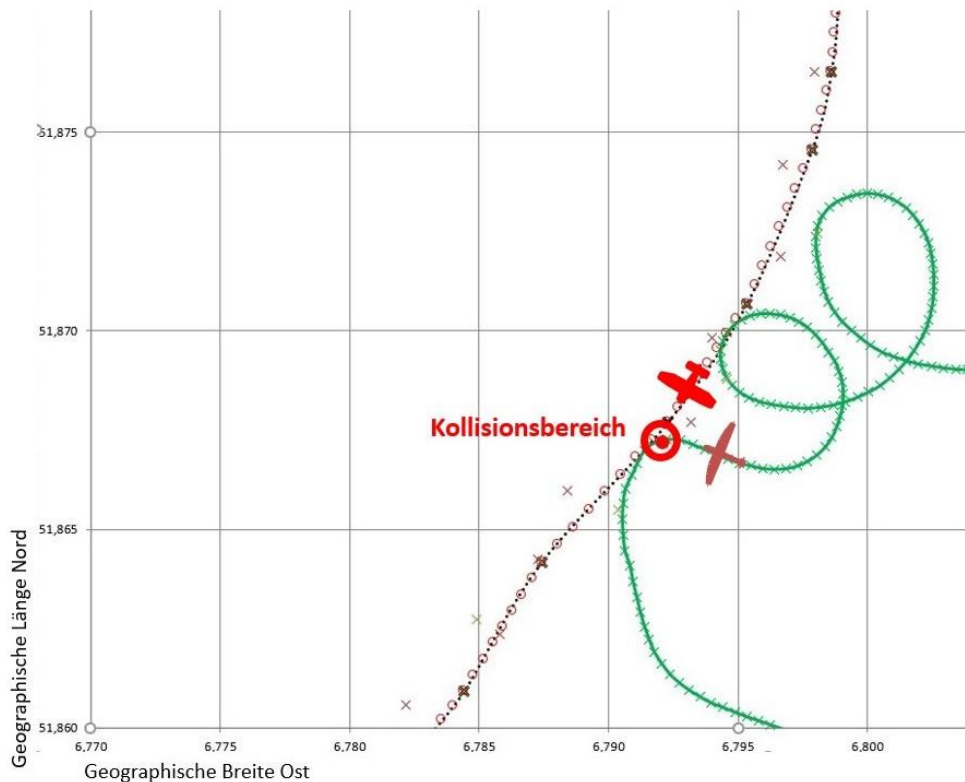
Abb. 4: Flugwege und Kollisionsszenario

Die Cessna flog im Reiseflug in einer Höhe von 420 m über Grund in südwestliche Richtung.

Das Segelflugzeug hatte mit einer Reihe von Vollkreisen nordwestlich des Sonderlandeplatzes Borken-Hoxfeld an Höhe verloren und näherte sich von Osten kommend der Flugroute der Cessna an.

Nach dem Fliegen von zwei Vollkreisen rechts erfolgte ca. 4 Sekunden vor der Kollision ein Kreiswechsel von rechts nach links.

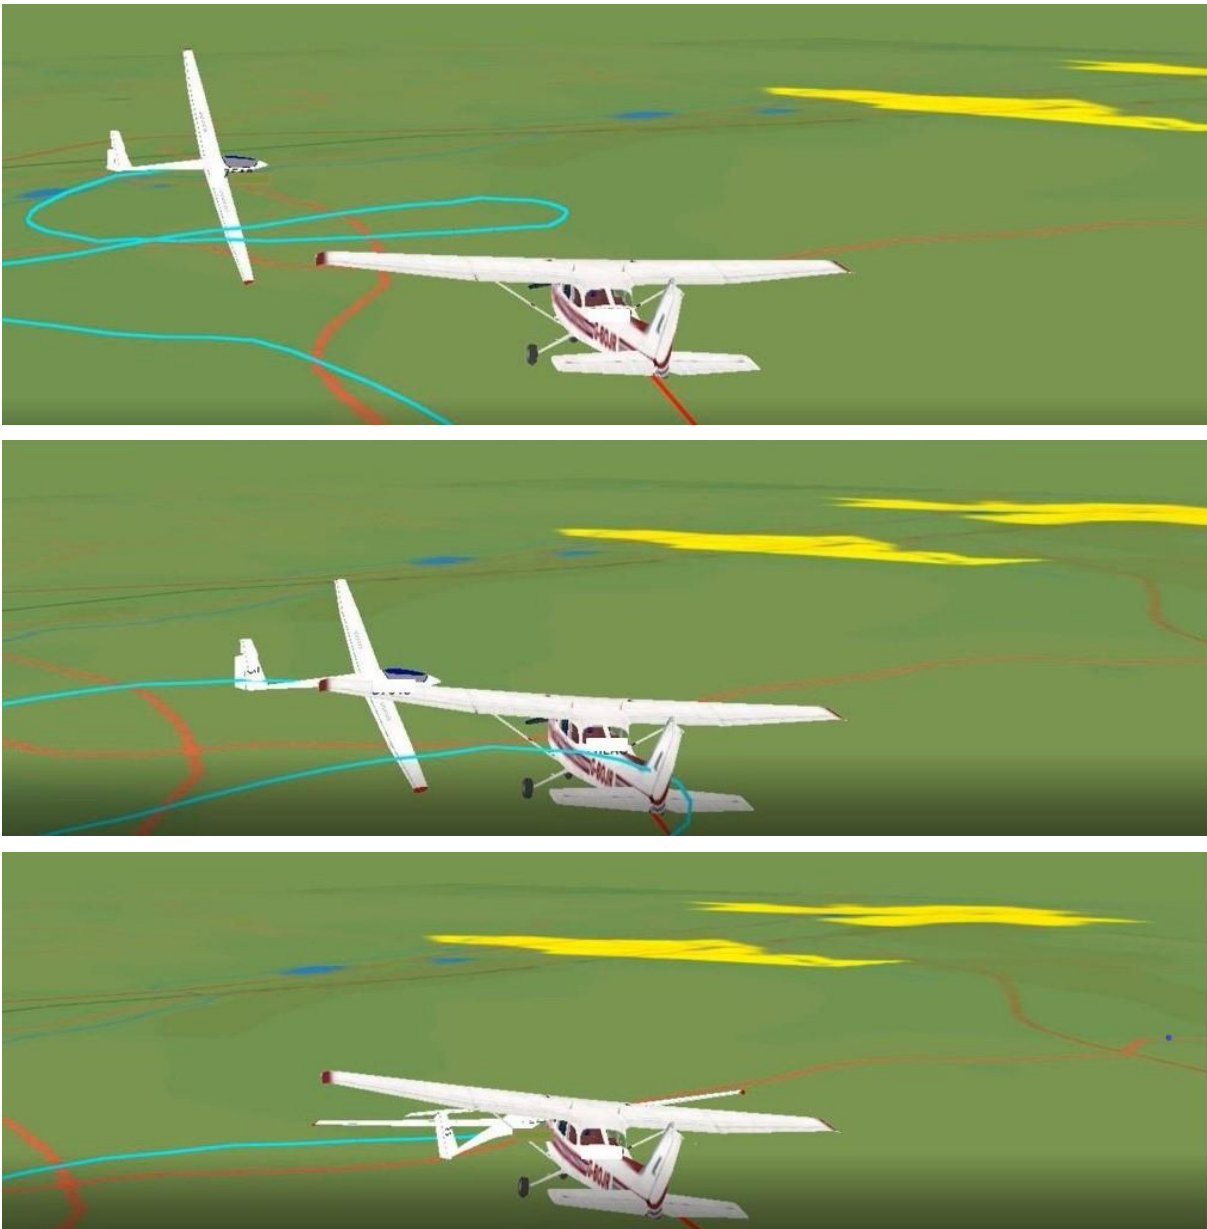
Abb. 5: Annäherung und Kollisionsszenario

Die ausgelesenen GPS-Daten des Segelflugzeuges und die Radarspuren des Flugsicherungsunternehmens bestätigen im Wesentlichen die Angaben der Piloten und des Zeugen an Bord der Cessna.

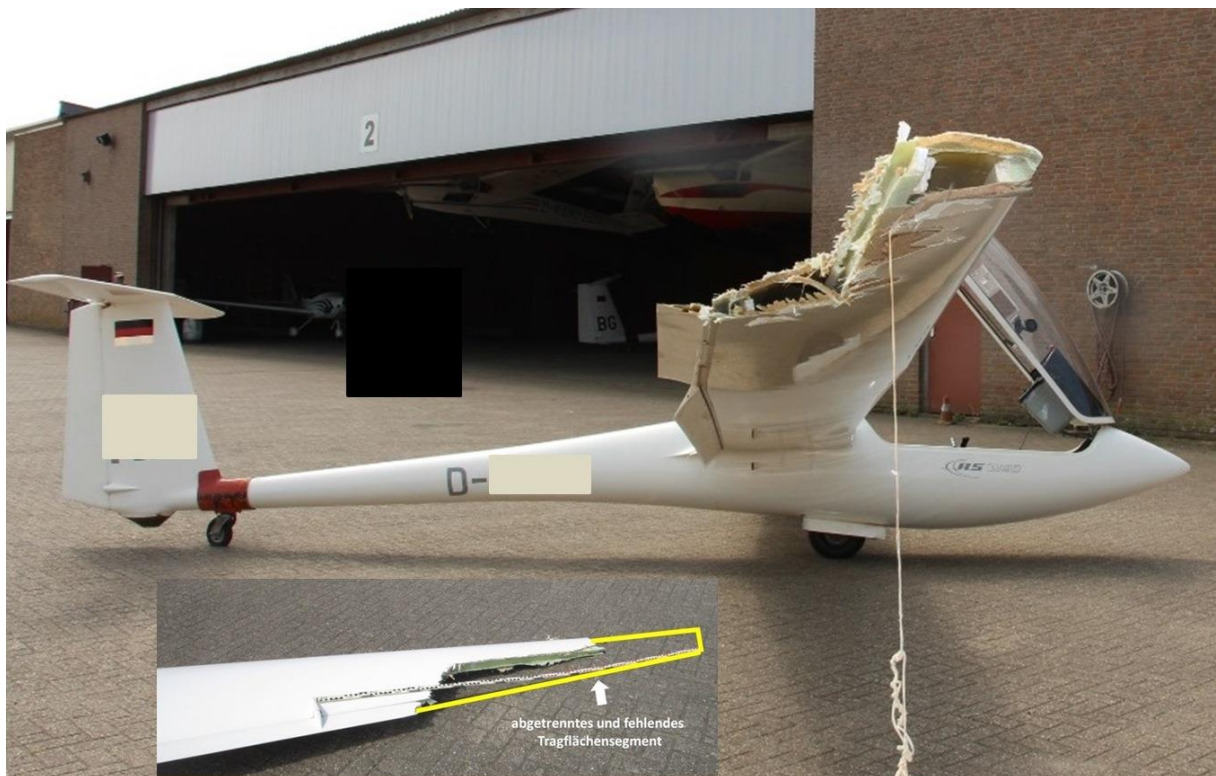
Abb. 6: ASW 20 mit beschädigter rechter Tragfläche

Von der rechten Tragfläche der ASW 20 wurde beim Kontakt mit der Cessna 172 N ein rund anderthalb Meter langes Endstück abgetrennt, welches nicht gefunden wurde.

Die rechte Tragfläche der ASW 20 war von der Wurzel bis zur Bruchkante des Endstücks im äußeren Drittel der Tragfläche delaminiert und an der Nasenleiste stellenweise aufgeplatzt. Die linke Tragfläche sowie der Rumpf mit dem Leitwerk waren optisch unversehrt.

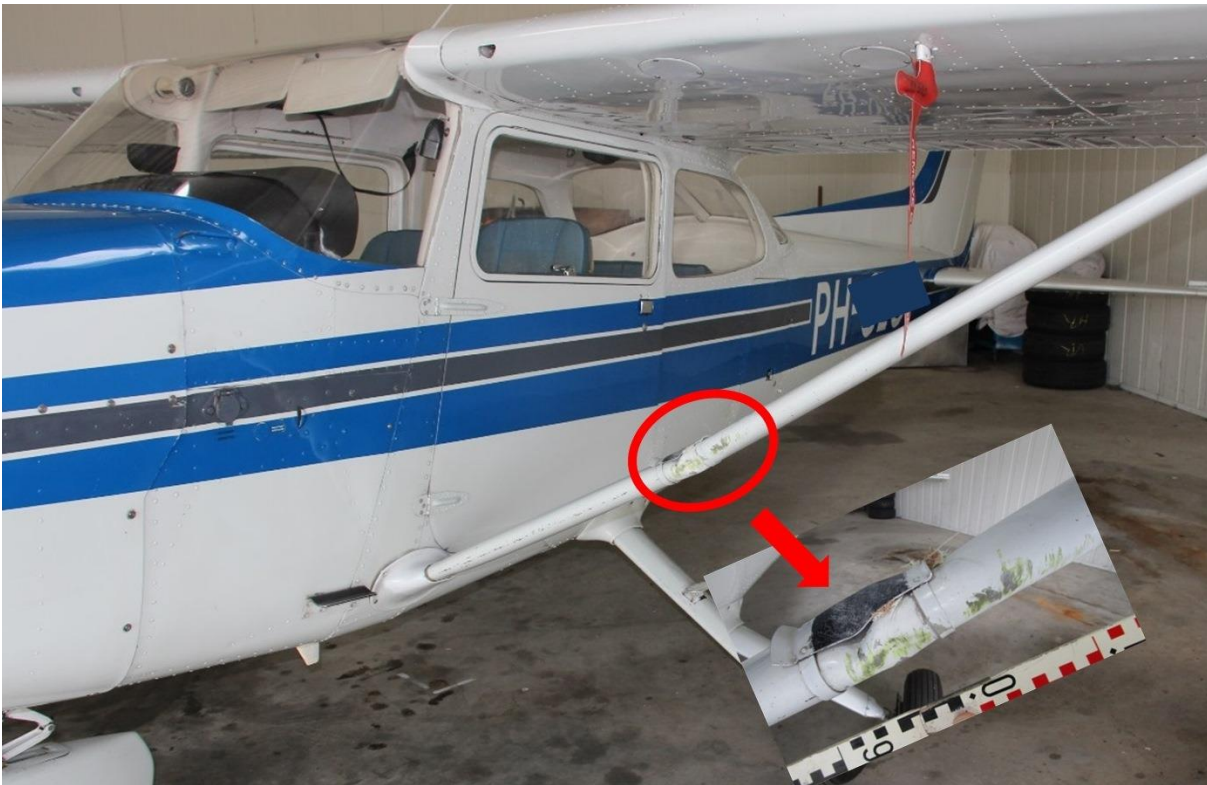
Abb.7: Cessna 172 N mit beschädigter linker Strebe

Die Cessna 172 N zeigte eine Beschädigung im unteren Drittel der linken Strebe. Die Strebe war im Bereich der aufmontierten Trittstufe geknickt und wies an der Vorderkante grüne Farbantragungen auf. In einem schmalen Bereich zwischen der Trittstufe und der Strebe fanden sich mehrere quadratzentimetergroße Reste von GFK sowie Kratzspuren.

An der linken Strebe waren zwischen der Trittstufe und der Anschlussstelle am Rumpf über die gesamte Länge Farbabschürfungen ersichtlich.
