Untersuchungsbericht

Art des Ereignisses: Unfall

Datum: 07.11.2021

Aktenzeichen: BFU21-1024-3X

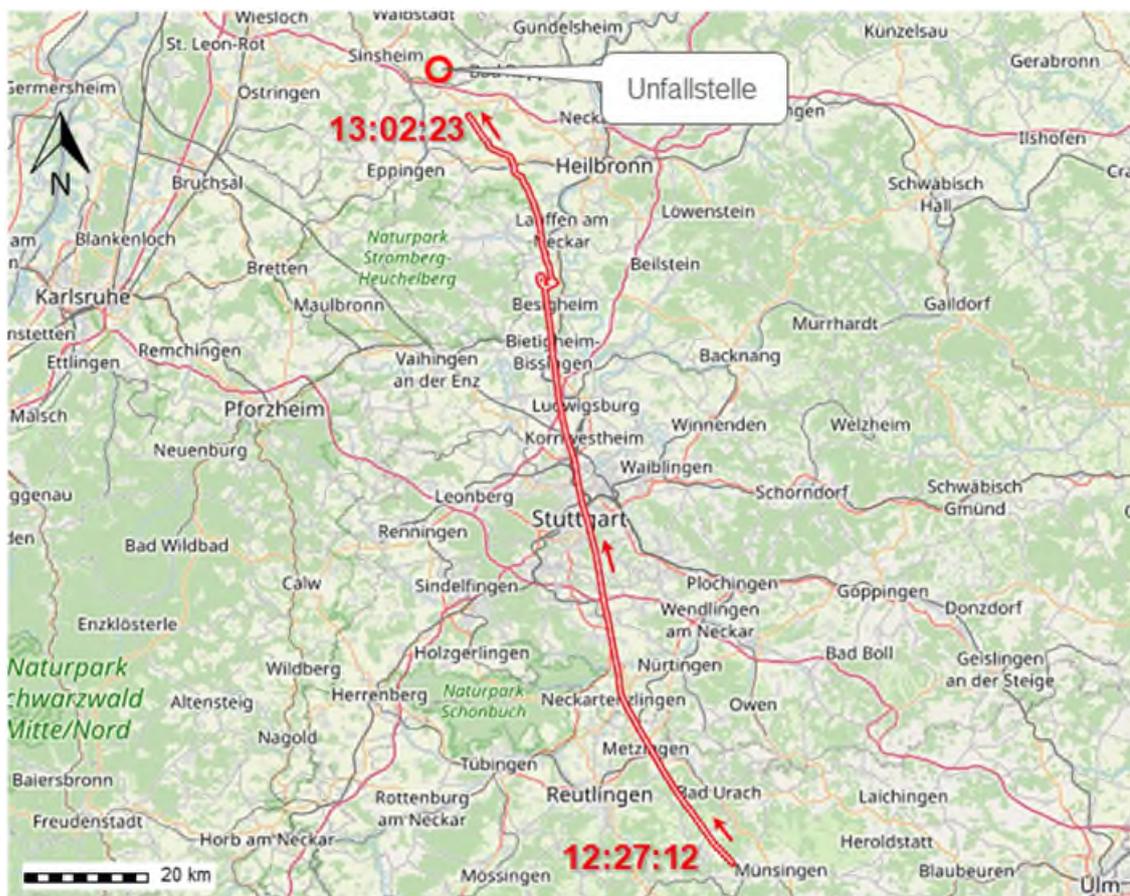
Laut Radaraufzeichnung (Abb. 1) erfolgte der Flug in einer Höhe zwischen 3 000 ft und 3 500 ft AMSL. Um 12:27:27 Uhr erbat der Pilot bei der Flugverkehrskontrollstelle Stuttgart Tower die Genehmigung für den Flug durch die Kontrollzone des Flughafens Stuttgart über die Pflichtmeldepunkte Sierra und Echo. Den Pflichtmeldepunkt Sierra erreichte er um 12:35:24 Uhr in einer Höhe von 3 300 ft AMSL. Der Ausflug über Echo erfolgte um 12:41:29 Uhr in einer Höhe von 3 300 ft AMSL. Um 12:42:19 Uhr nahm er Kontakt mit Langen Information auf. In der Zeit von 12:48:53 Uhr bis 12:51:36 Uhr erfolgte ein Sinkflug bis auf 2 950 ft AMSL, daran schloss sich eine 270°-Steigflugkurve nach links an. Dabei erreichte das Ultraleichtflugzeug um 12:53:21 Uhr eine Höhe von 4 200 ft AMSL. Nach einer weiteren Linkskurve wurde der Flug in nördliche Richtung fortgesetzt. Dabei ging das Ultraleichtflugzeug in einen stetigen Sinkflug über. Das letzte Radarsignal wurde um 13:02:23 Uhr mit einer Höhe von 1 400 ft AMSL (etwa 700 ft AGL) aufgezeichnet.

Abb. 1: Radaraufzeichnung (rot) im Zeitraum 12:27:12 bis 13:02:23 Uhr

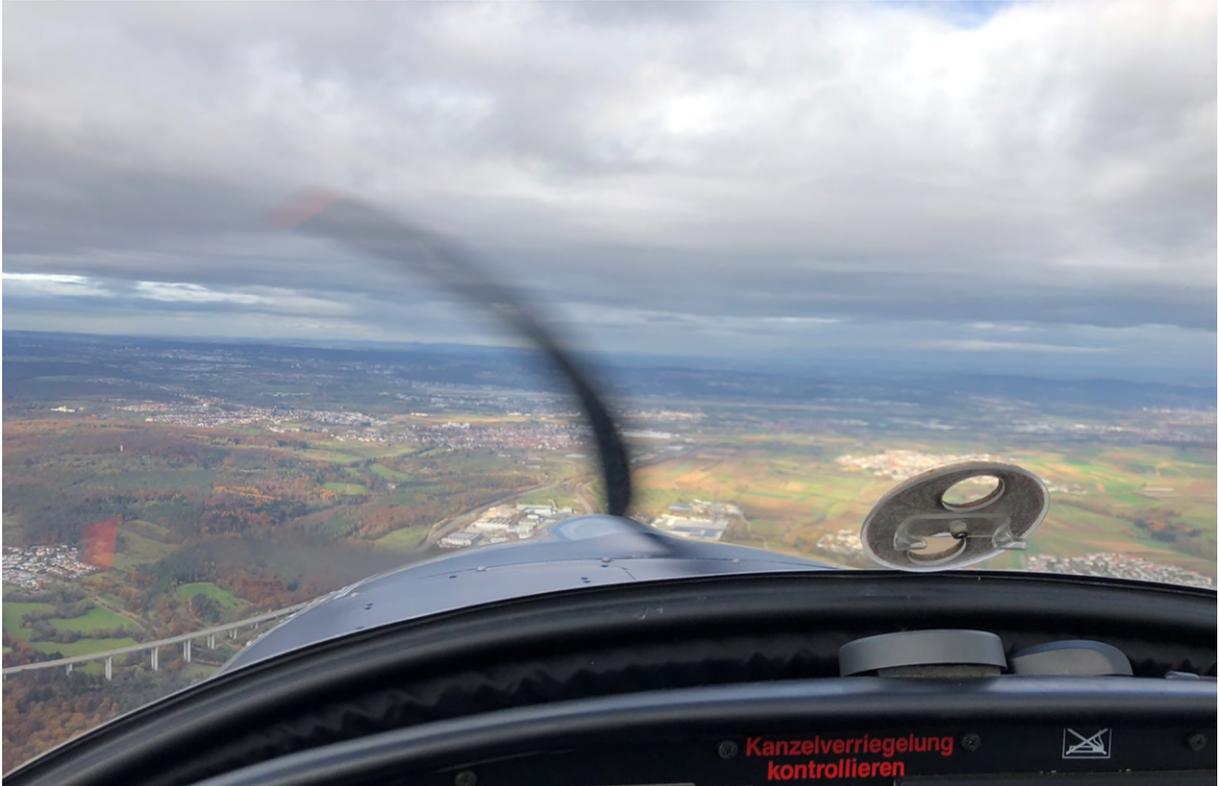
Der Pilot postete während des Fluges mehrere Fotos. Das ausgewählte Foto zeigt die Wettersituation im Großraum Stuttgart mit Blickrichtung Norden (Abb. 3).

Abb. 3: Blick aus dem Cockpit in Flugrichtung Norden

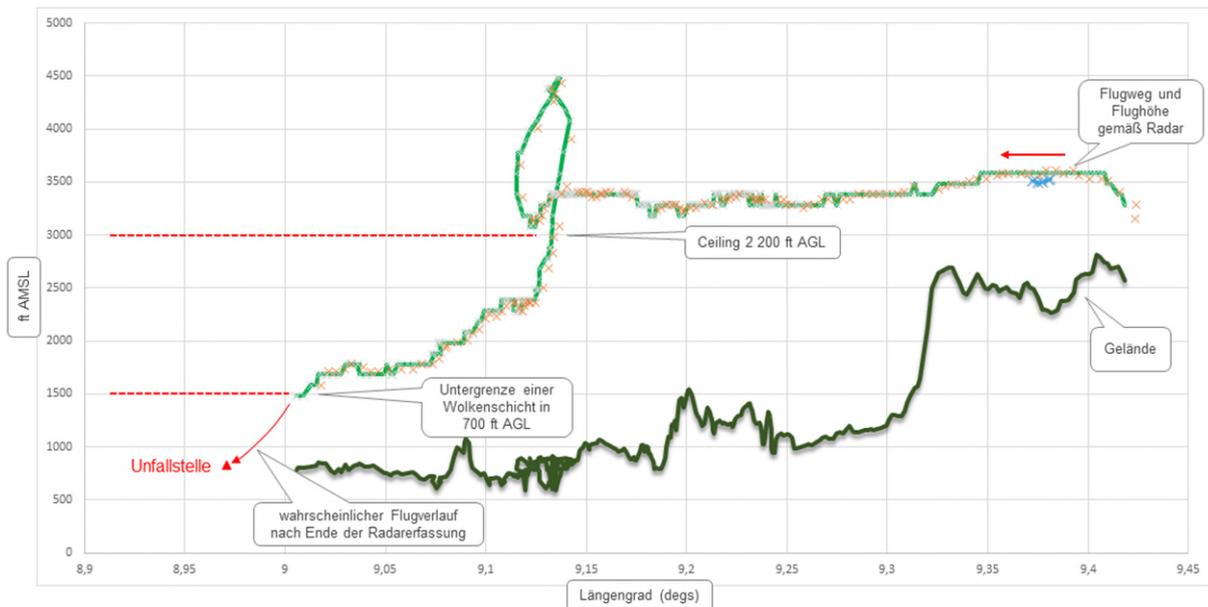
Die Flugwegdaten des Flugsicherungsunternehmens im Zeitraum von 12:27:12 Uhr bis 13:02:23 Uhr lagen vor. Aus den Daten konnte der Flug, wie im Abschnitt ‚Ereignisse und Flugverlauf‘ dargelegt, rekonstruiert werden. Wie beschrieben erfolgte ab einer Höhe von 4 200 ft AMSL ein stetiger Sinkflug mit wenigen geringfügigen Kursänderungen. Zusätzlich zeigt der Vertikalschnitt des Fluges (Abb. 4), den Versuch, den

Flug unter der jeweils angetroffenen bzw. vorausliegenden Wolkenschicht fortzusetzen.

Abb. 4: Flugverlauf im Vertikalschnitt mit der Geländestructur, der gemeldeten Ceiling und einer weiteren Wolkenschicht
Quelle: Flugsicherungsunternehmen, Bearbeitung BFU

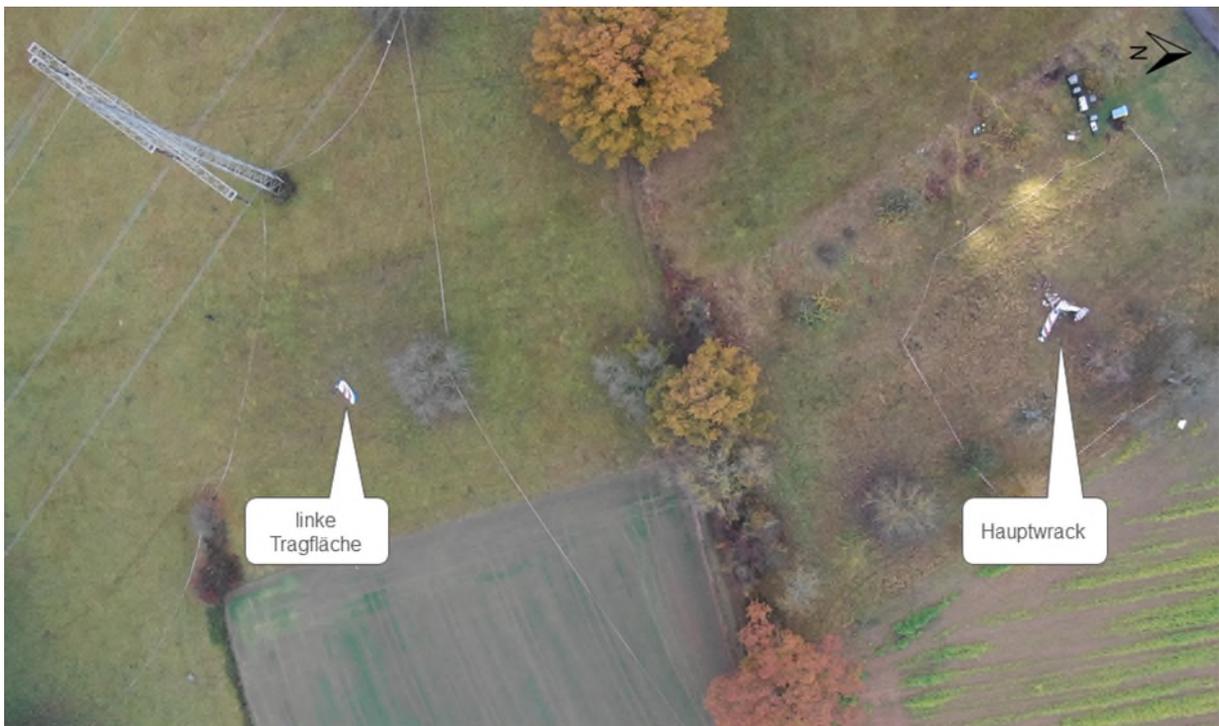
Abb. 5: Unfallstelle

Die Unfallstelle (Abb. 5) befand sich auf einem Wiesengrundstück nordwestlich der etwa 200 m entfernten nächstgelegenen Wohnbebauung der Ortschaft Ehrstädt, einem Ortsteil von Sinsheim.

Das Wiesengrundstück, gesäumt von Bäumen und Sträuchern, lag auf einer Anhöhe. Nach Süden fiel das Gelände in das Tal des Mühlbachs, um etwa 15 m Höhenunterschied, ab. Dieses Tal wurde von einer Hochspannungsleitung überspannt, die von Nordwest nach Südost verlief. Die Masthöhe betrug etwa 30 m.

Das Hauptwrack lag in Rückenlage, die Geländehöhe betrug 255 m (837 ft) AMSL. Die linke Tragfläche wurde etwa 70 m südlich des Hauptwracks aufgefunden. Die Geländehöhe betrug an diesem Punkt 244 m (800 ft) AMSL.

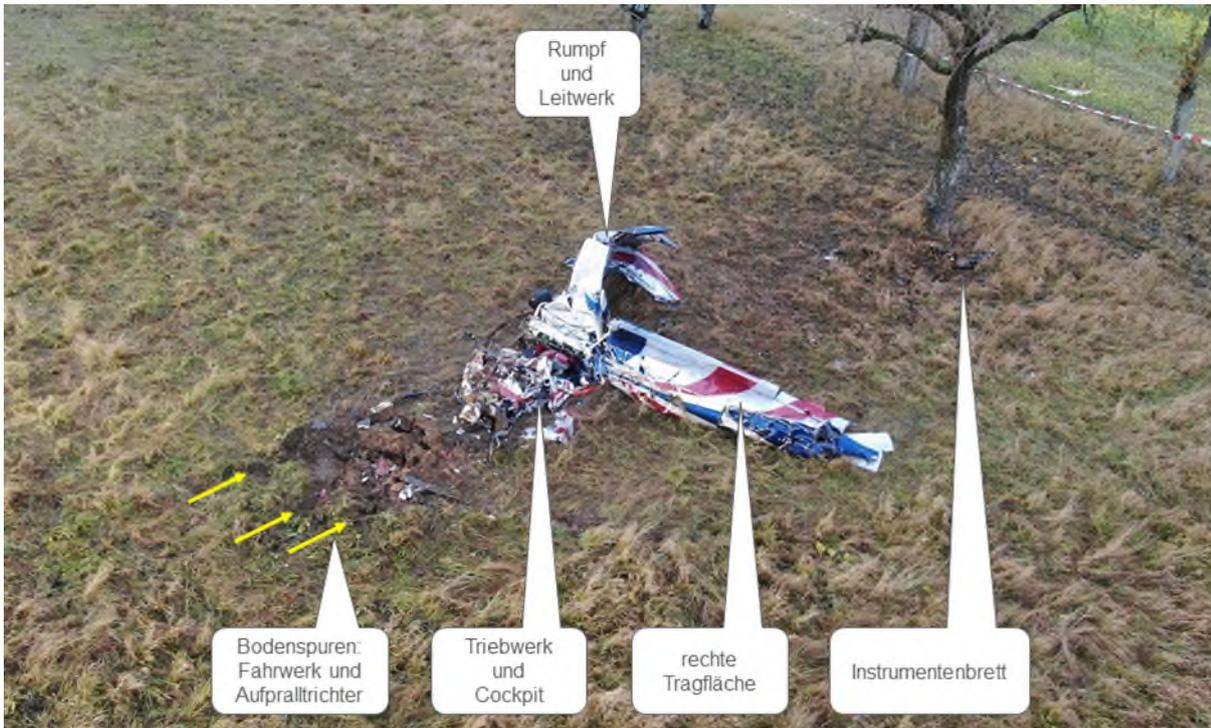
Abb. 6: Aufprallort des Ultraleichtflugzeuges

Beim Aufprall des Ultraleichtflugzeuges entstand im weichen Erdreich ein etwa 60 cm tiefer, nahezu kreisrunder Krater. Am östlichen Kraterrand konnten 3 Abdrücke im Boden den 3 Fahrwerksbeinen zugeordnet werden. Auf der gegenüberliegenden Seite lag das Wrack in Rückenlage, und etwa 4 m weiter, am Fuß eines Baumes, wurden das Instrumentenbrett und Teile des Rahmens der Cockpithaube gefunden (Abb. 6).

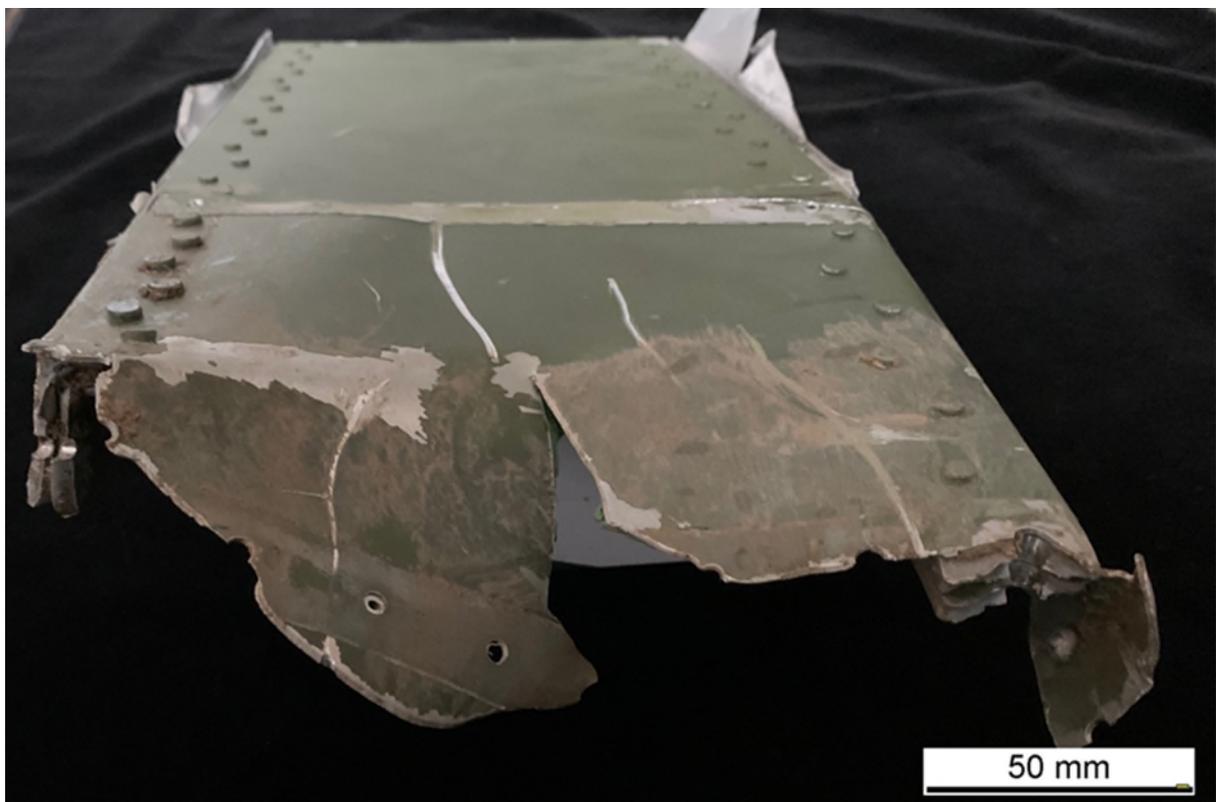
Die Untersuchung wurde am Institut für Füge- und Schweißtechnik der Technischen Universität Braunschweig durchgeführt. Der zu untersuchende Bruchbereich des Holmes wurde im Rahmen der Untersuchung vor Ort aus der Tragfläche entnommen (Abb. 7).

Abb. 7: Bruchfläche, der Bruch verläuft teilweise durch Bohrungen und Nietbereiche

- *Die vorliegende duktile Bruchstruktur sowie das teilweise Auftreten von Scherwaben ist ein eindeutiges Merkmal für einen Gewaltbruch.*
- *Die unterschiedlichen Wabenstrukturen und Wabengrößen sowie das unterschiedliche Ausscheidungsverhalten weisen auf Inhomogenitäten des Gefüges*

hin. Da zum Zeitpunkt der Untersuchung weder Werkstoffbezeichnung noch Herstellung des Werkstoffes bekannt waren, konnten diesbezüglich keine genaueren Aussagen getätigt werden. Diese Unterschiede sind jedoch nicht bruchrelevant und wurden nicht weiter untersucht.

- *Die Oberflächen der Nietlöcher sind unauffällig und ebenfalls nicht bruchrelevant.*
