Untersuchungsbericht

Art des Ereignisses: Unfall

Muster: DG 808 C

Aktenzeichen: BFU21-0683-3X

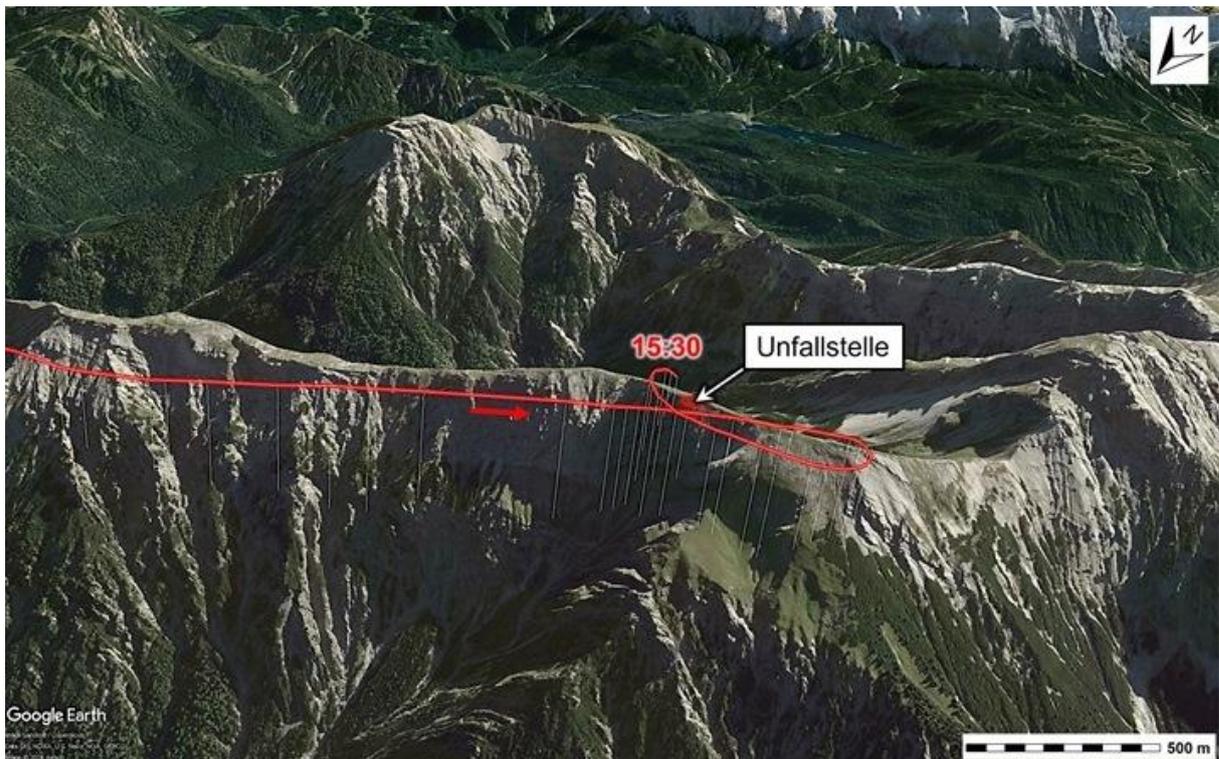
Abb. 2: Flugweg und Unfallstelle

Aus den Daten ging hervor, dass die DG 808 C zunächst nach Südwesten zum Ammergebirge geflogen war. Von dort ging es westlich an Garmisch-Partenkirchen vorbei bis zur Zugspitze.

Der weitere Flugweg führte nach Nordwesten in Richtung Lechtal bis Reutte. Von Reutte flog das Segelflugzeug nach Nordosten bis zum Kuchelberg, wo die Flugspur gegen 15:30 Uhr endete.

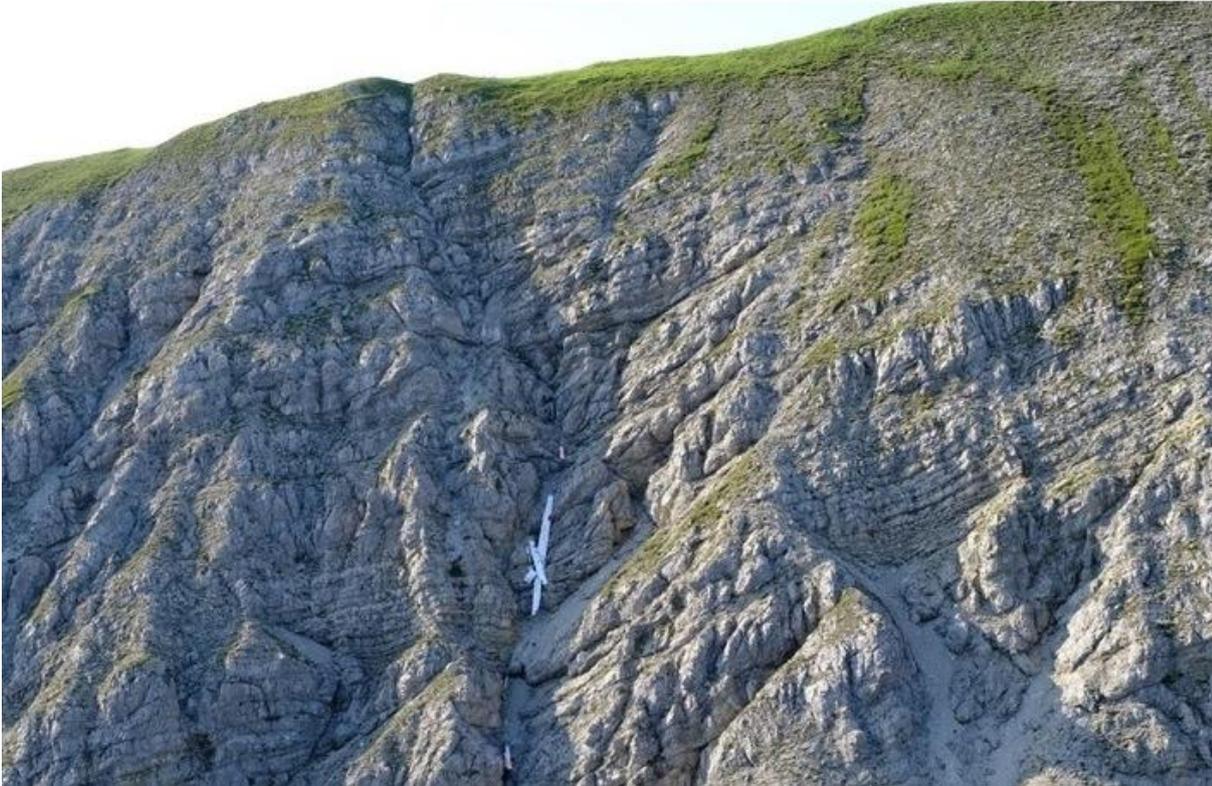
Abb. 5: Unfallstelle

Die Unfallstelle mit Endlage des Wracks befand sich am Kuchelberg in den Ammergauern Alpen, ca. 15 km südöstlich von Füssen und 10 km nordwestlich von Garmisch-Partenkirchen in einer Höhe von 6 650 ft.

Das Wrack lag in mehrere große Teile zerbrochen 40 bis 50 Meter unterhalb des Kuchelberg-Grates auf der Nordwestseite in einer Felsrinne bzw. in felsigem Steilgelände. Der Pilot lag ca. 10 m unterhalb des Wracks.

Die Flächenmittelstücke waren durch ein Bruchstück des Rumpfes miteinander verbunden, Rumpfröhre und Cockpit waren abgerissen.

Die Tragflächen waren in den beiden äußeren Bereichen abgebrochen, die Randbögen bzw. Winglets lagen abgetrennt im Fels.

Rumpfröhre, Leitwerk und Motorkasten waren in der Felsrinne über mehrere Meter Rutschstrecke verteilt.

Rund zehn Meter unterhalb des Wracks lagen Teile des Cockpits und Utensilien aus dem Flugzeug.

Den Bildern nach scheint das Wrack vollständig, Fehlteile konnten nicht festgestellt werden.

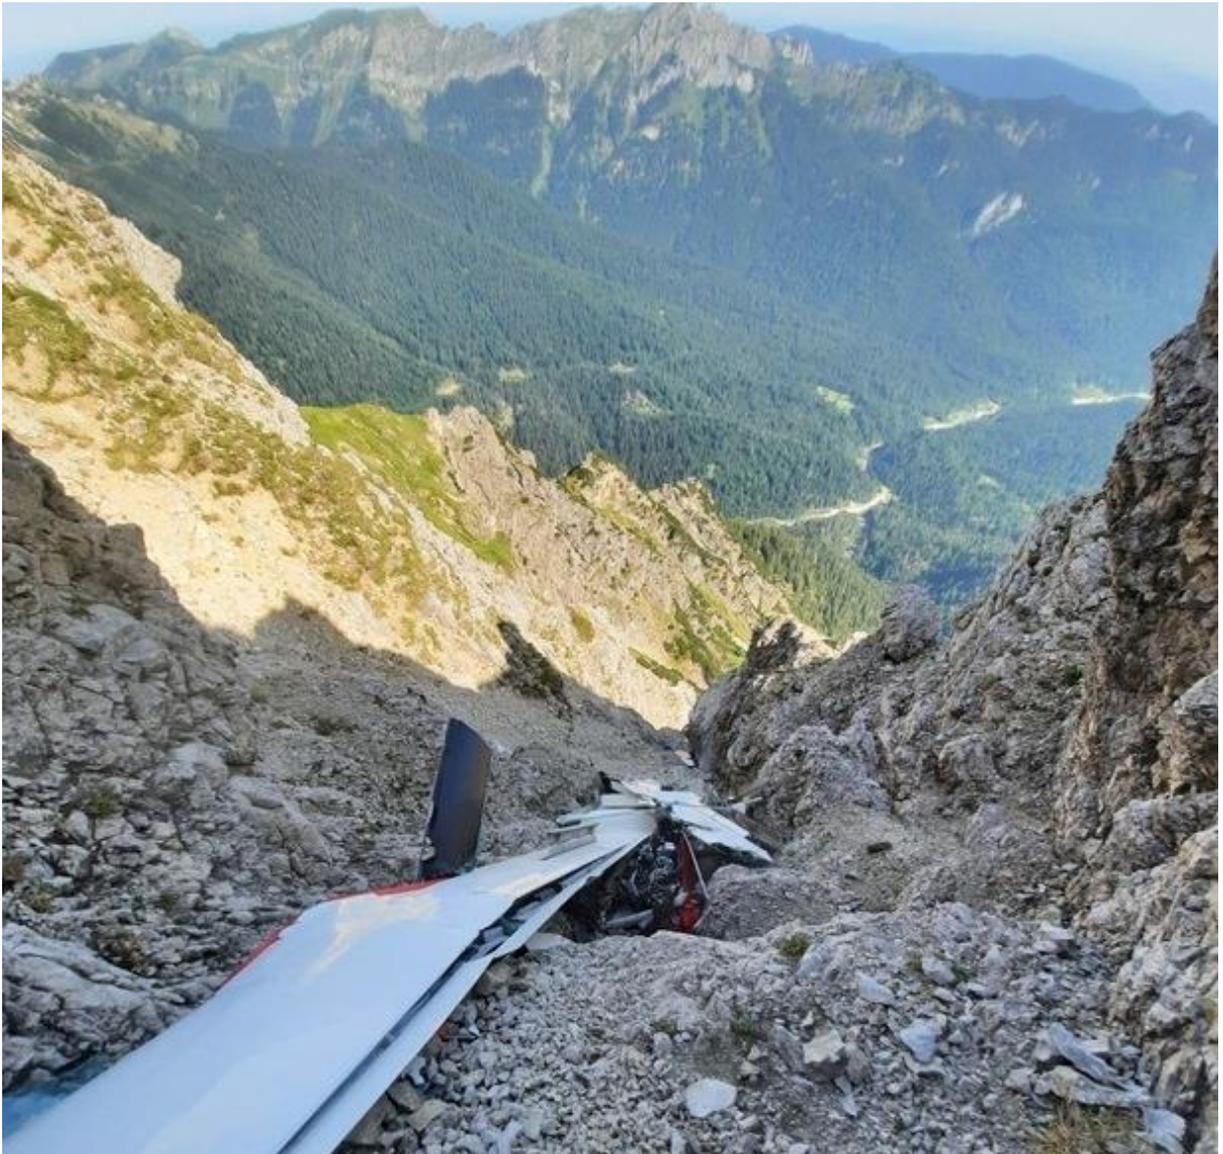
Abb. 6: Unfallstelle

Die Bergwacht stellte unterhalb des Grates eine Einschlagstelle fest, eine Beurteilung, welche Rumpfteile diese Stelle verursacht hatten, war aufgrund des felsigen Untergrunds nicht möglich.
