Untersuchungsbericht

Art des Ereignisses: Unfall

Muster: Phoebus C

Aktenzeichen: BFU22-0209-3X

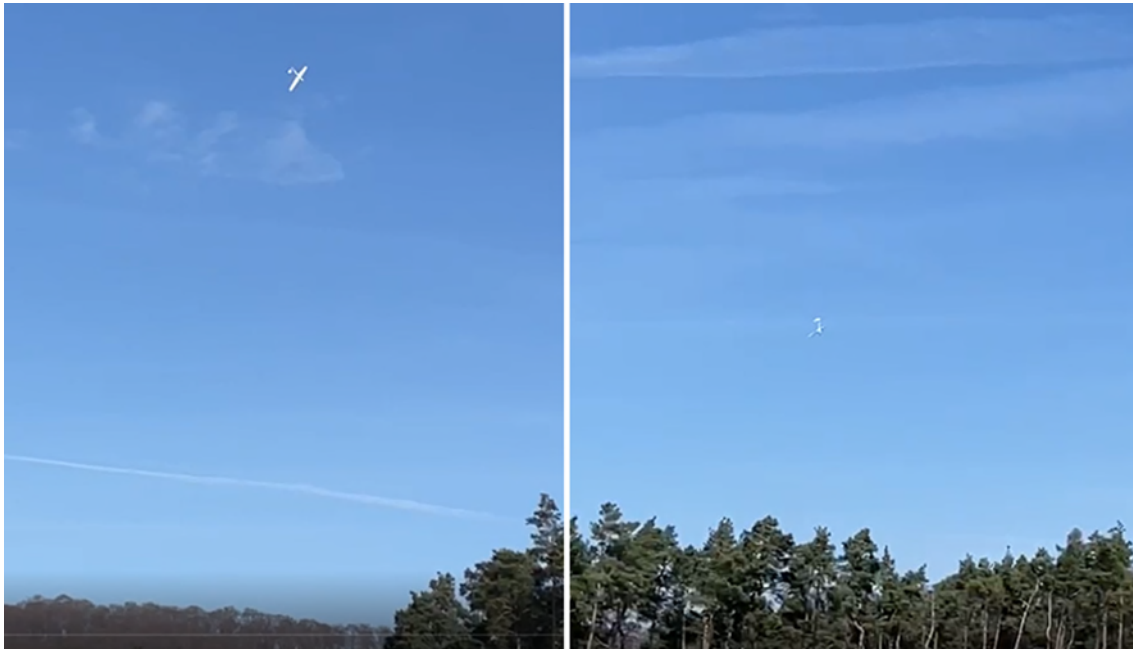
Ein Zeuge, der die Dringlichkeitsmeldungen mitgehört hatte, filmte den Flugverlauf des Segelflugzeuges mit seinem Smartphone. Die Aufnahmen begannen, als sich das Segelflugzeug im Trudeln befand, dann abgefangen wurde und geradeaus in einen leichten Steigflug überging. Nach etwa 10 Sekunden drehte das Segelflugzeug in Richtung Flugplatz. Es folgte eine Rechtskurve mit „pumpenden“ Bewegungen, begleitet von einem deutlichen Geschwindigkeitsrückgang. Nach weiteren etwa 40 Sekunden und einer 270° Richtungsänderung, kippte das Segelflugzeug ein zweites Mal über die rechte Tragfläche ab und nach einer Dreiviertel-Drehung ging es wieder in einen horizontalen Geradeausflug über (Abb. 1). Danach verschwand das Segelflugzeug aus dem Sichtfeld der Kamera.

Abb. 1: Segelflugzeug im Trudeln (linkes Bild) und nach dem zweiten Abkippen (rechtes Bild)

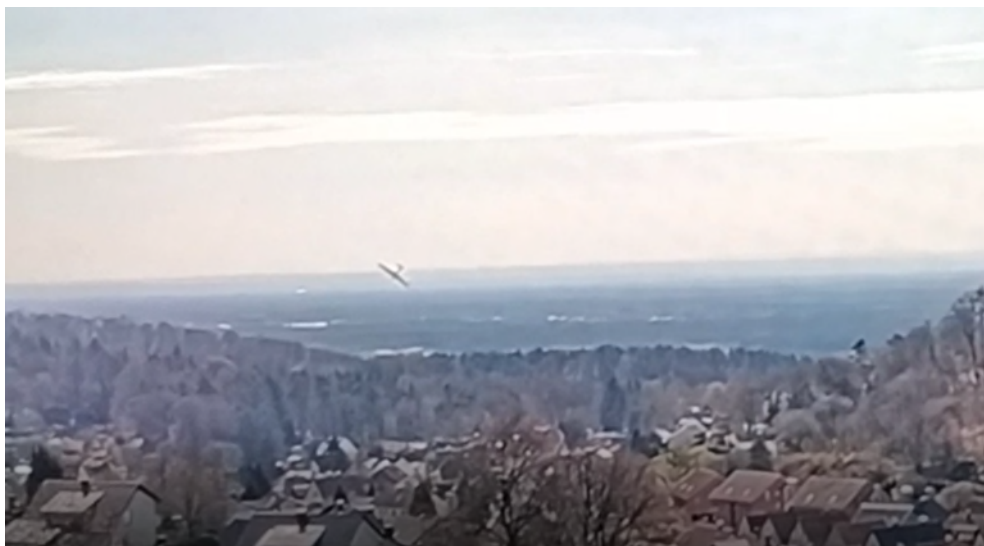
Eine Webcam in der Ortschaft Oerlinghausen zeichnete die letzte Phase des Fluges auf. Diese Aufnahme zeigt, wie das Segelflugzeug ein drittes Mal über die rechte Tragfläche abkippte und nahezu senkrecht zwischen Bäumen eintauchte (Abb. 2).

Abb. 2: Dritter Abkippvorgang des Segelflugzeuges

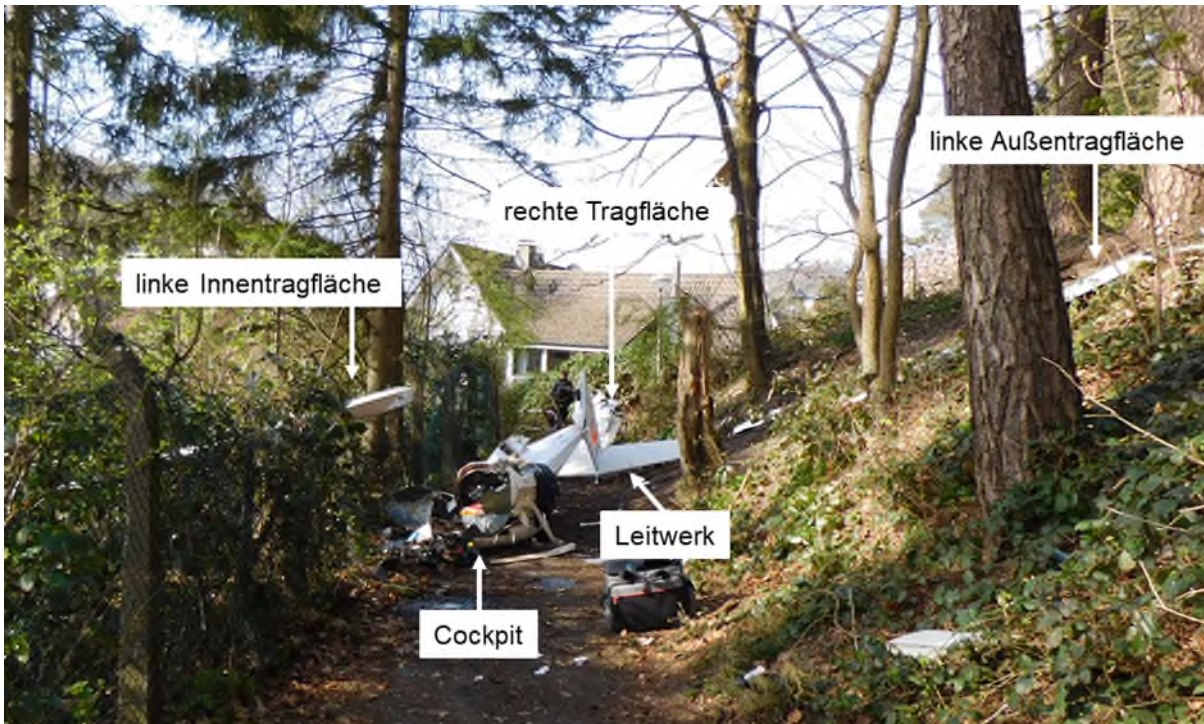
Abb. 8: Unfallstelle

Die Unfallstelle befand sich im Gemeindegebiet der Ortschaft Oerlinghausen auf einem Wanderweg, der von Mischwald umgeben war (Abb. 8).

In etwa 13 m Höhe über Grund waren Äste von einer Kiefer abgeschlagen worden. Unter dieser war das Segelflugzeug auf den Weg geprallt.

Der Cockpitbereich war zerstört. Die Rumpfröhre war aufgeplatzt und vor dem T-Leitwerk gebrochen. Die beiden Tragflächen waren aus dem Rumpfverband gerissen und das Leitwerk war in seiner Endlage um 180° verdreht.

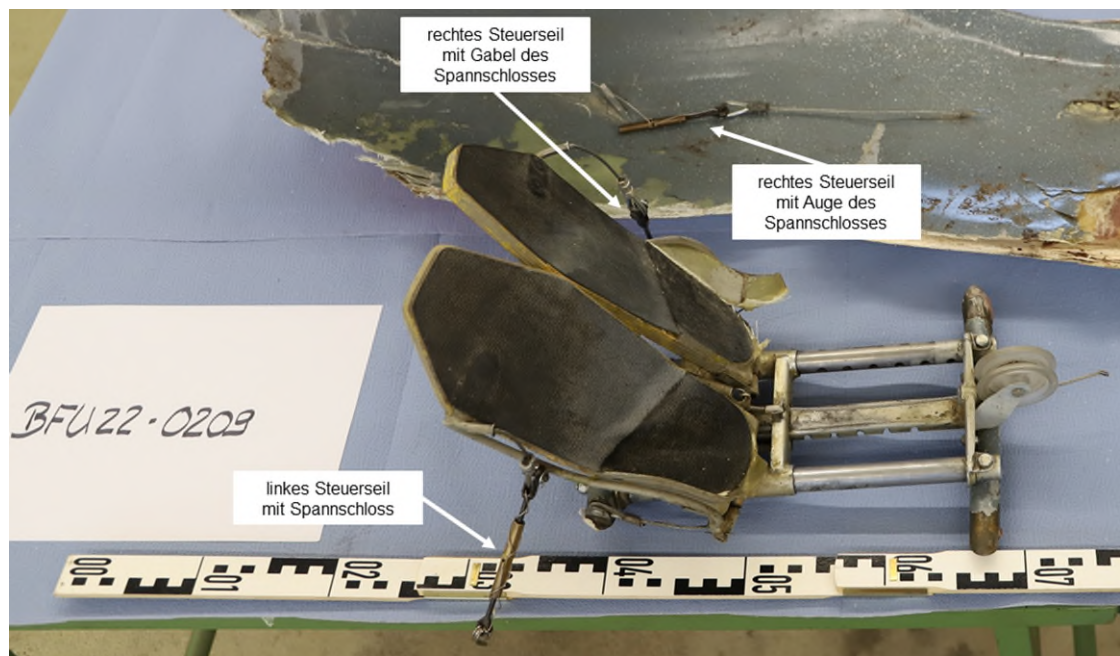
- In dem Segelflugzeug waren im Bereich der Seitenruderpedale Spannschlösser mit Öse⁷/Gabel-Aufnahme (Spannschloss LN 9385 B Öse/Gabel) verbaut (Abb. 9). Dabei war die Gabel mit dem Steuerseilende, das zum Pedal führte, verbunden und die Öse auf der Seite des weiterführenden Steuerseils angebracht. Die Spannschlösser gehörten in diesem Muster nicht zur Ausführung der Seitenrudersteuerung und wurden höchstwahrscheinlich durch den Eigentümer des Segelflugzeuges selbst nachgerüstet.

Abb. 9: Seitenruderpedale

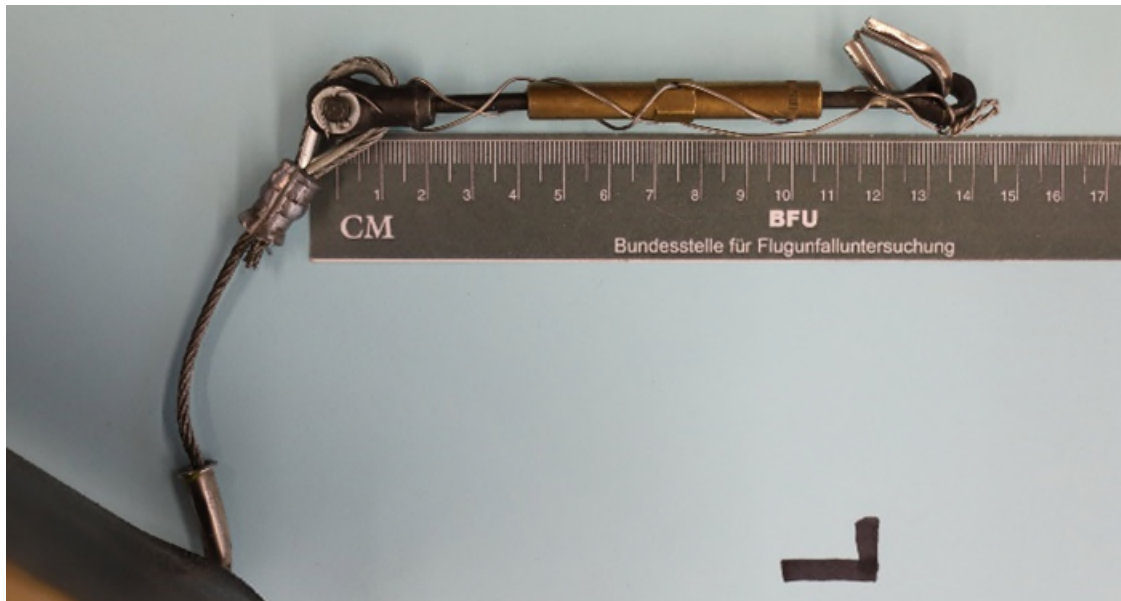
- Am linken Pedal befand sich das komplette Spannschloss (Abb. 10). Das weiterführende Steuerseil war aus der Kausche an der Öse herausgezogen. Beide Spannschlossschrauben waren so weit in das Spannschloss eingeschraubt, dass kein Gewinde zu sehen war. Der Sicherungsdraht war vorhanden. Die Drahtsicherung war nicht regelkonform ausgeführt.

Abb. 10: Spannschloss am linken Seitenruderpedal

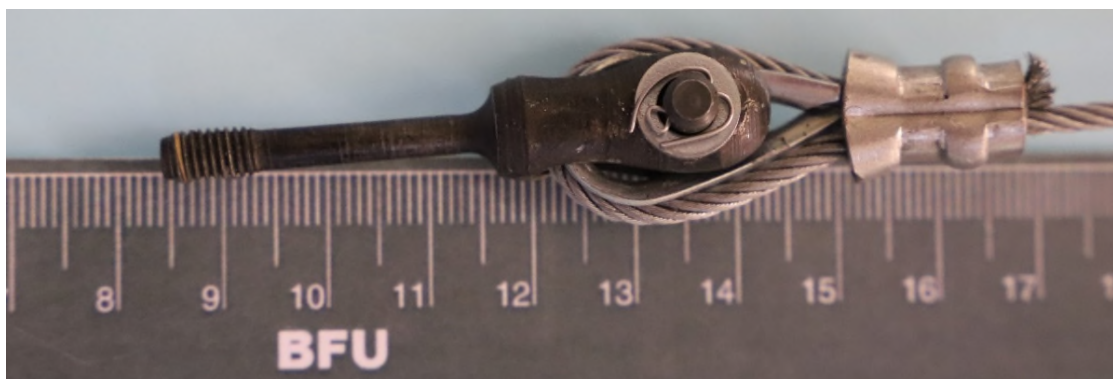
- Am rechten Pedal war die Spannschlossschraube mit Gabel vorhanden und vom Spannschloss getrennt (Abb. 11). Am ersten vollständigen Gewindegang befand sich ein messingfarbener Metallring.

Abb. 11: Spannschlossschraube mit Gabel und Steuerseil

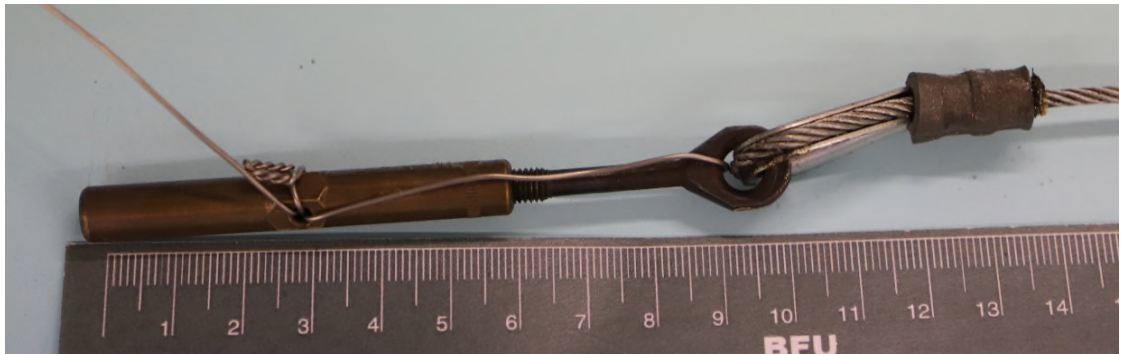
- Das Spannschloss, zusammen mit der Spannschlossschraube mit Auge, befand sich am weiterführenden Steuerseil (Abb. 12). Der Sicherungsdraht war ebenfalls vorhanden und im Bereich der Sicherungsbohrung im Spannschloss gebrochen. Die noch verbliebene Drahtsicherung war nicht regelkonform ausgeführt. Das Gewinde der Spannschlossschraube mit Auge war etwa 5 mm aus der Spannschlossmutter herausgedreht. Die gesamte tragende Gewindelänge, respektive die vollständig ausgeprägten Gewindegänge, betrug etwa 7 mm.

Abb. 12: Spannschlossmutter und Spannschlossschraube mit Öse und Sicherungsdraht Quelle: BFU

Da sich die Spannschlossschrauben beim Drehen der Spannschlossmutter je nach Drehrichtung gleichmäßig nach innen bzw. außen bewegten, hatten die beiden Spannschlossschrauben am Spannschloss des rechten Seitenruderpedals nur mit ein bis zwei Gewindegängen Halt ineinander. Aufgrund der Zugbelastung beim Treten des Seitenruderpedals im Fluge hatte das Außengewinde der Spannschlossschraube mit dem härteren Material (Stahl) den Gewindegang aus der Spannschlossmutter mit dem weicheren Material (Messing) herausgerissen. Die geringe Einschraubtiefe führte zu einer geringen Tragfähigkeit, die auf Dauer nicht haltbar war. Durch die Trennung der Verbindung und den Bruch der Drahtsicherung war das Ansteuern des Seitenruders nicht mehr gegeben.

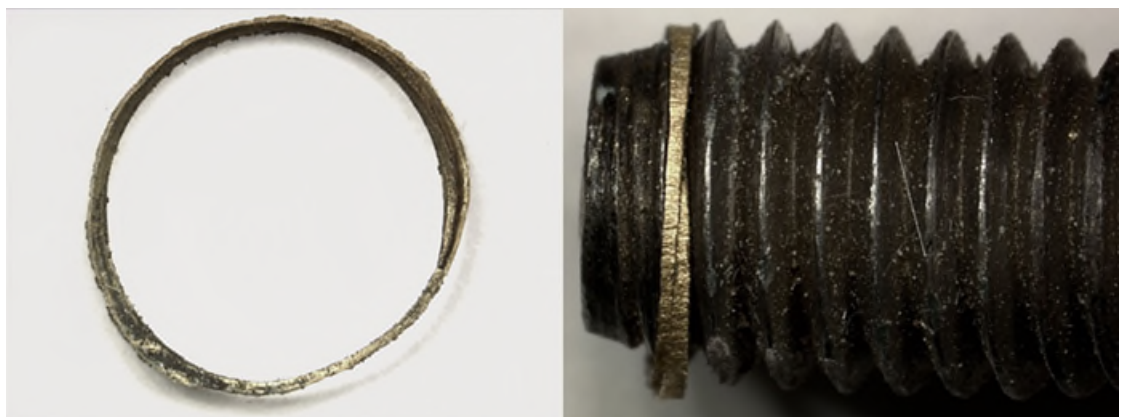
- Während der weiteren Untersuchung wurde die Spannschlossschraube mit Gabel unter einem Digitalmikroskop betrachtet (Abb. 13). Dabei wurde festgestellt, dass es sich bei dem messingfarbenen Metallring um den ersten Gewindegang der rechts verbauten Spannschlossmutter handelte. Anschließend wurde der Gewindegang vom Gewinde entfernt und separat betrachtet.

Abb. 13: Gewindegang im Detail (links) und Gewinde der Spannschlossschraube mit Gabel mit dem ersten Gewindegang der Spannschlossmutter

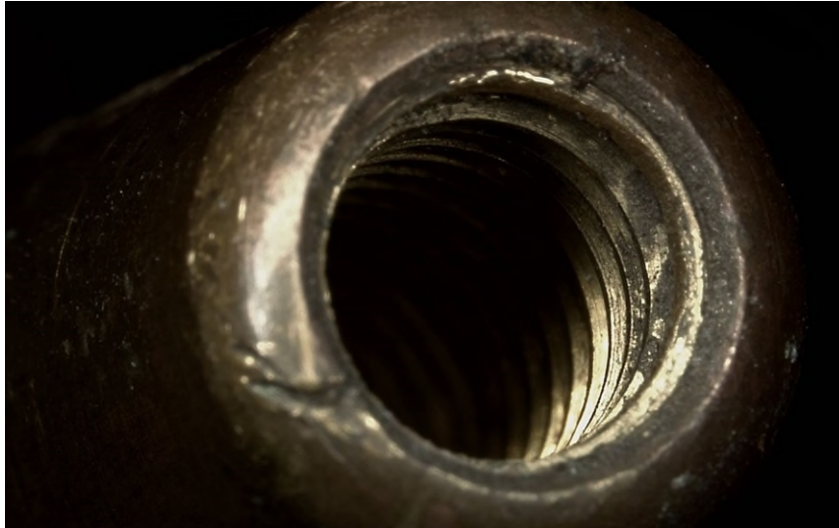
- Zur Kontrolle wurde das Innengewinde der Spannschlossmutter (Abb. 14) an dem die Spannschlossschraube fehlte, unter dem Mikroskop betrachtet. An dem Gewinde war der erste Gewindegang ausgebrochen.

Abb. 14: Innengewinde der Spannschlossmutter
